Informe técnico A-023/2012

Accidente ocurrido
a la aeronave Sokol
PZL Swidnik W-3A,
matrícula EC-JUN,
el 2 de julio de 2012,
en Yátova (Valencia)

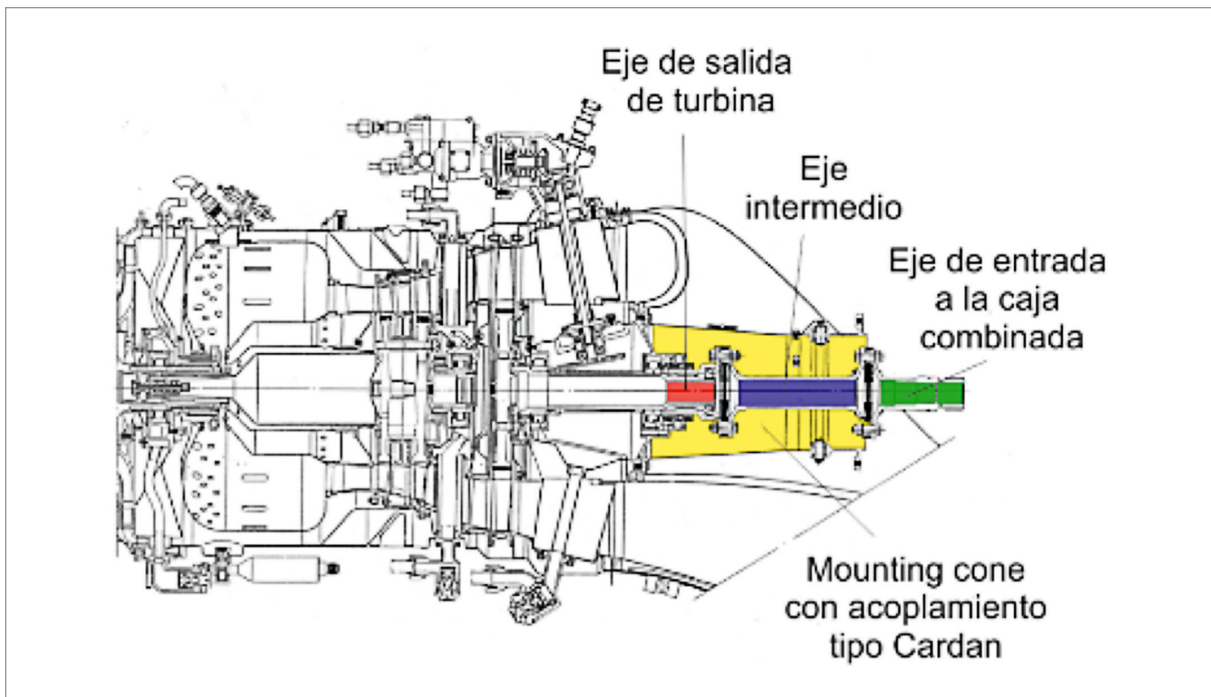
Figura 1. Sección longitudinal del motor hasta la entrada de la caja combinada

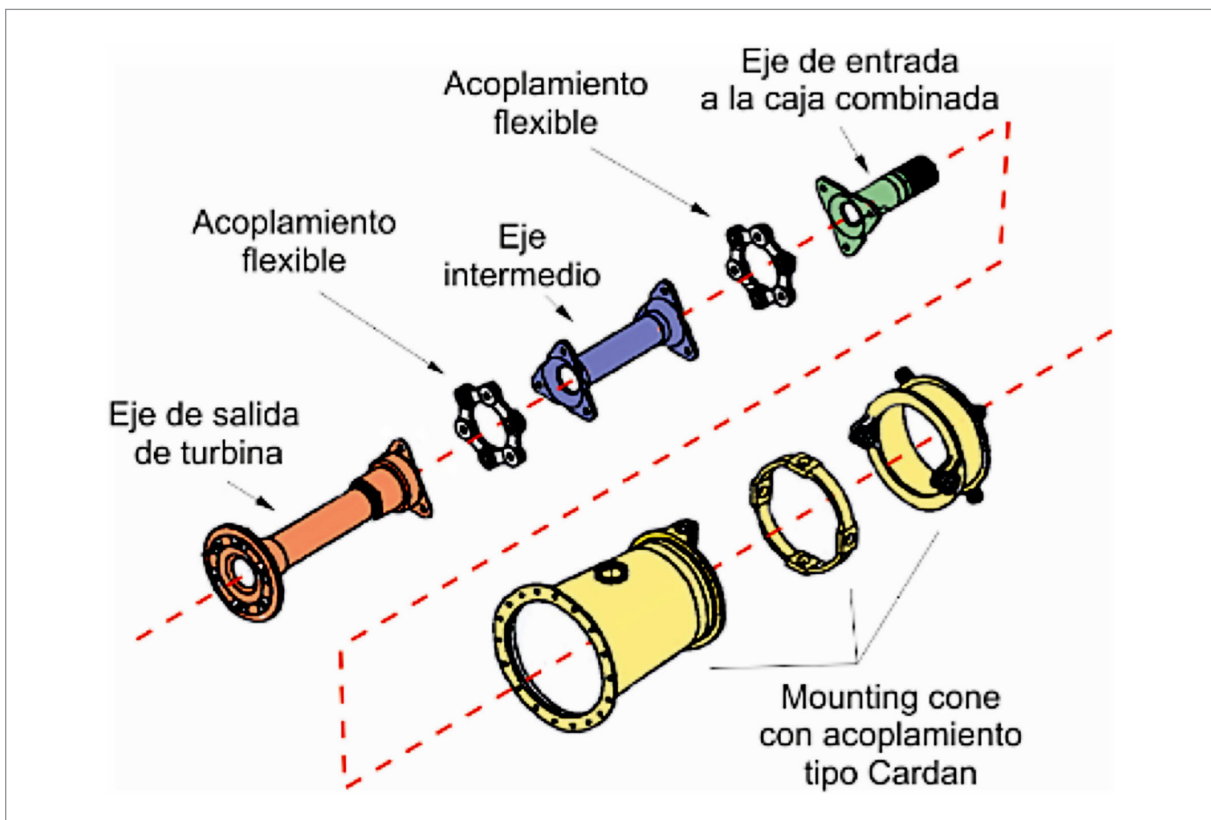
Figura 2. Despiece de las partes que componen el eje de salida de la turbina hasta la caja combinada y su carcasa de recubrimiento (*mounting cone*)

Los acoplamientos flexibles tienen planta hexagonal y están compuestos por un conjunto de láminas metálicas adosadas entre sí. Poseen 6 taladros en los que alternativamente se van acoplando los 3 taladros de cada triángulo final de cada eje.

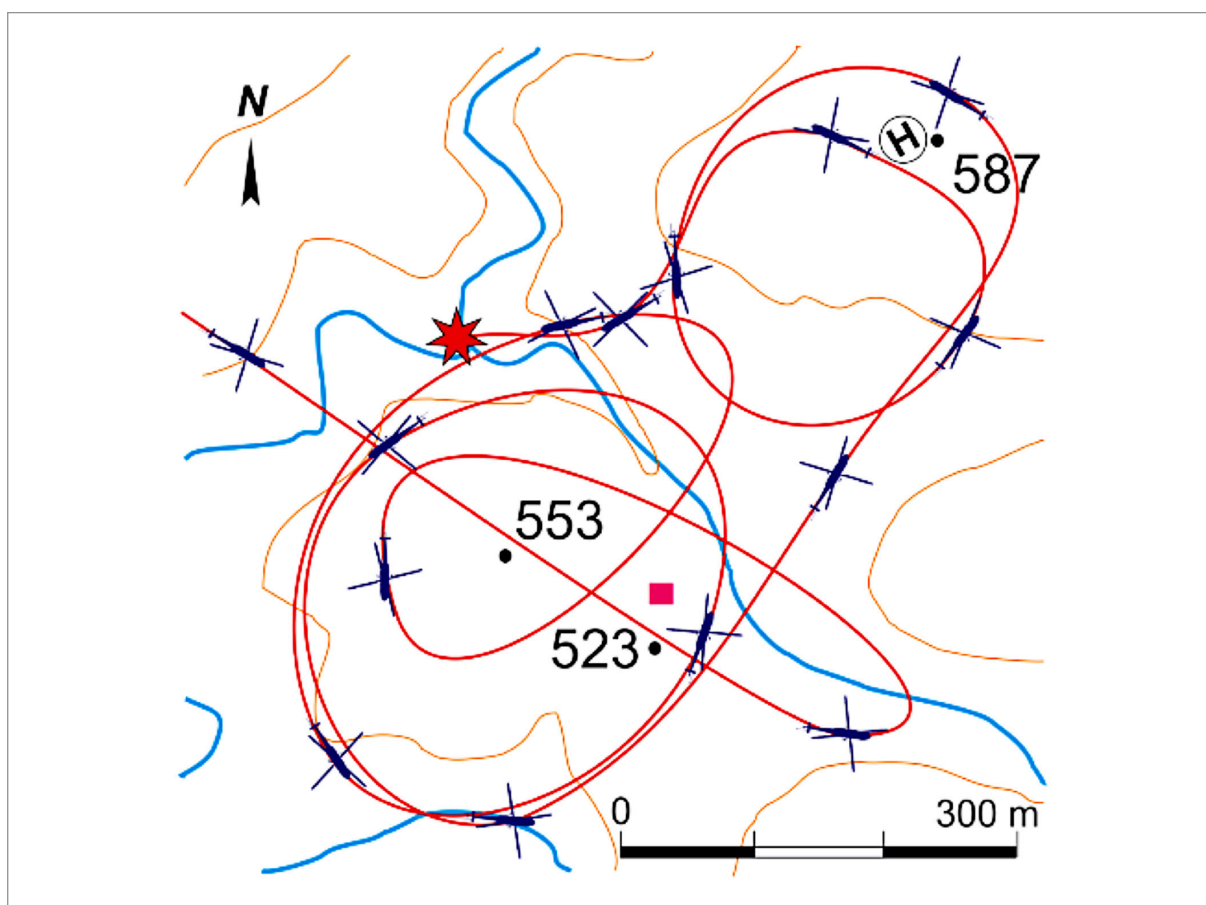
Los miembros de la BRIF se hallaban distribuidos en dos cerros pequeños de elevaciones 587 y 553 m respectivamente, los cuales estaban próximos y separados por un barranco (véase figura 3).

Figura 3. Lugar del aterrizaje previsto, zona de órbitas y lugar del impacto

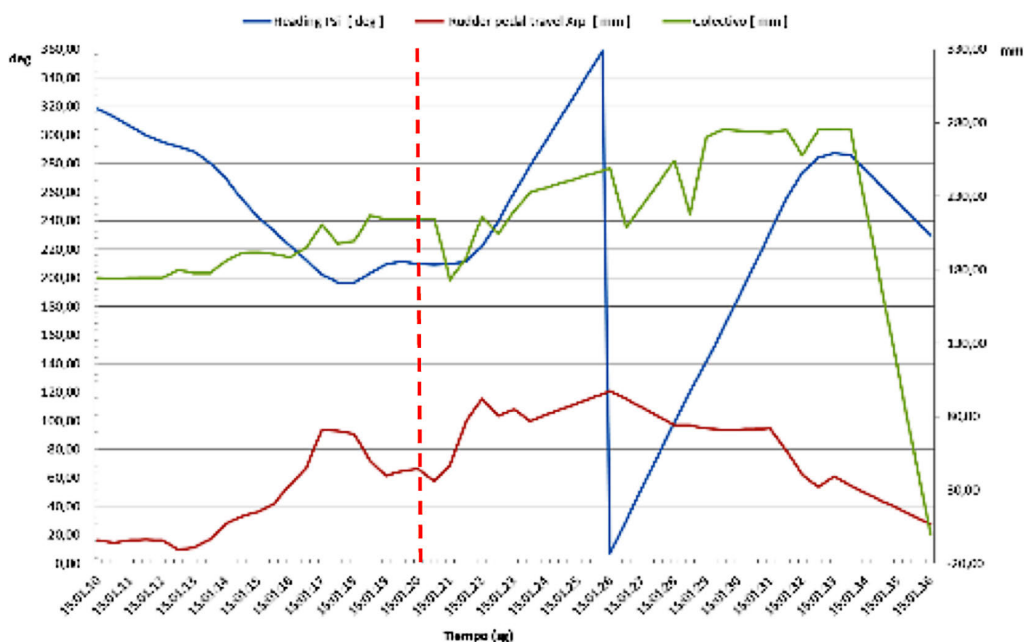
Figura 5. Movimiento del pedal derecho y de la varilla de actuación de cambio del ángulo de paso de las palas del rotor de cola y registros del rumbo

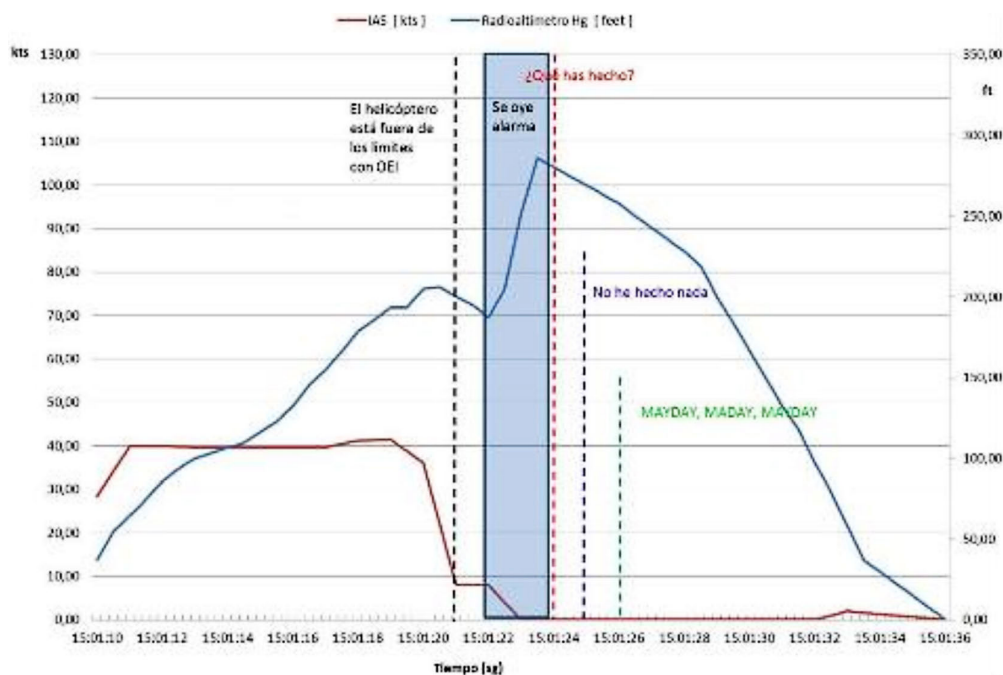
Figura 7. Velocidad indicada, lectura de radioaltímetro y voces en cabina tras la emergencia
