## Informe técnico IN-036/2012

Incidente ocurrido a la  
aeronave Boeing 737-800,  
matrícula EI-EKV, operada por  
Ryanair, en ascenso a FL220  
desde Madrid-Barajas (LEMD),  
el 7 de septiembre de 2012

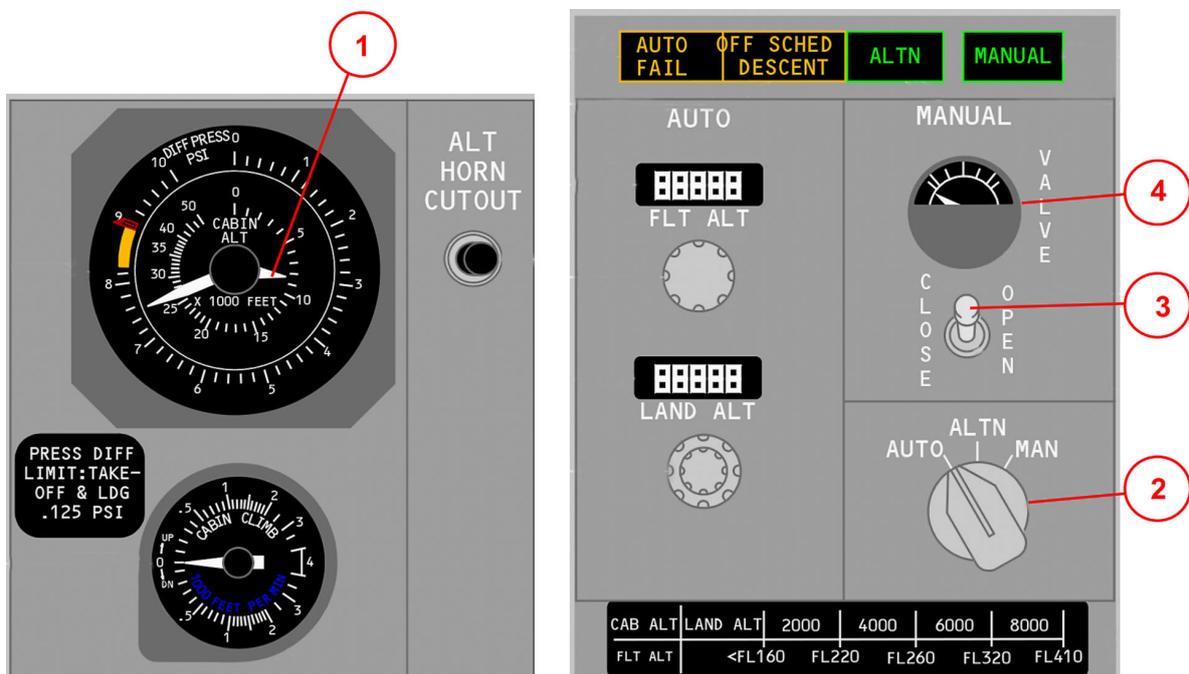
Figura 3. Panel del sistema de presurización

Cuando el sistema de presurización se actúa en manual, la regulación de la presión de cabina se realiza mediante actuación directa, por parte de la tripulación, de la válvula outflow con su interruptor (3 en figura 3). Este interruptor está ubicado en el panel de presurización de cabina, situado en el panel sobre-cabeza (figura 2). El interruptor sólo funciona cuando se ha seleccionado MAN (2 en figura 3). Para abrir la válvula outflow hay que desplazar el interruptor hacia la derecha y mantenerlo hasta alcanzar la altitud deseada. Cuando el interruptor se suelta, vuelve a su posición central. El control del sistema en manual requiere la monitorización de los indicadores de altitud de cabina y presión diferencial (1 en figura 3) y de la posición de la válvula outflow (4 en figura 3).

El indicador de altitud de cabina (1 en figura 3) consiste en una esfera en la que está marcada la altitud en múltiplos de mil, entre 0 (0 ft) y el 50 (50.000 ft). Este indicador no está preparado para indicar altitudes menores de cero. Según la información de Boeing, ha habido casos en los que la aguja se ha movido en sentido antihorario y se ha situado entre el 40 y el 50. En el incidente, la tripulación vio la aguja por encima del 10 («the altitude is up to ten thousand») cuando la presión de cabina era de 21,71 psi<sup>44</sup>. Después se oyó que la aguja se situaba por debajo del 10 («we are at ten thousand feet») cuando la presión en cabina era de 20,4 psi<sup>45</sup>.

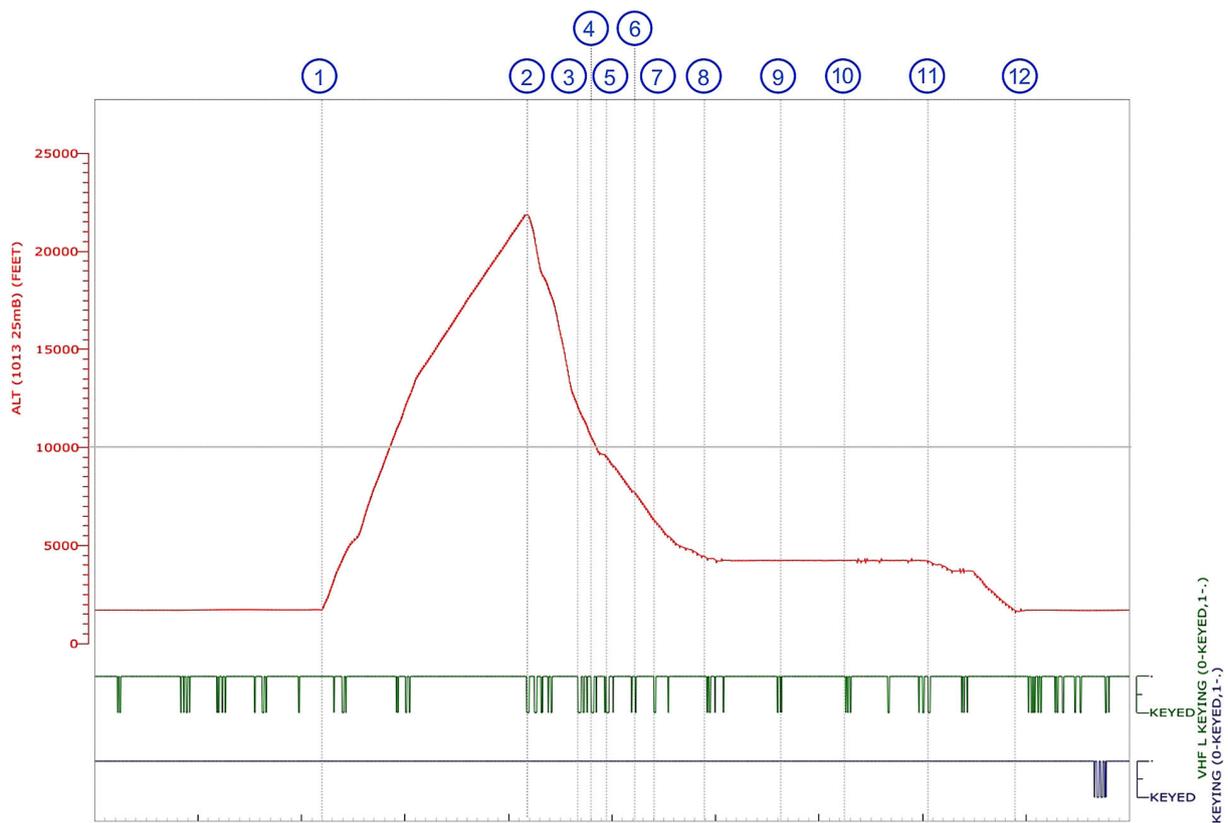
Figura 4. Altitud de la aeronave y comunicaciones con ATC de la tripulación

En el momento del incidente, la aeronave llevaba 10 minutos de vuelo desde el despegue (07:32:37 h, punto 1 en figuras 4 y 5) y se encontraba en ascenso y rumbo sur, bajo la responsabilidad del centro de control de Madrid en la frecuencia 136.100 MHz. La declaración de la emergencia se produjo a las 07:43:15 h (punto 2 en figuras 4 y 5) por parte del comandante: «RZR2011 we have to descent MAYDAY MAYDAY MAYDAY».

A las 07:47:21 h (punto 5 en figuras 4 y 5) el comandante solicitó un 360° (estaban a 9.557 ft) que inició a las 07:48:49 h (punto 6 en figuras 4 y 5). Hasta las 07:49:49 h se volvieron a producir 8 conversaciones con control para confirmar el 360°, el sentido a izquierdas y si lo iban a completar. En la comunicación de las 07:49:49 h (punto 7 en figuras 4 y 5), a 6.306 ft, el comandante informó que estarían listos para la aproximación en 5-10 minutos. Durante todo este tiempo, la tripulación estaba realizando las listas de chequeo de CABIN ALTITUDE WARNING y EMERGENCY DESCENT.

Cuando finalizó el 360°, a las 07:52:25 h (punto 8 en figuras 4 y 5) el controlador le autorizó a descender a 4.000 ft y le preguntó si podían girar a la derecha en rumbo 040. A las 07:52:57 h ATC volvió a preguntar por el tiempo que necesitaban para completar la aproximación y el comandante volvió a confirmar que 5-10 minutos. A las 07:53:15 h se le autorizó a rumbo 200. A las 07:56:22 h (punto 9 en figuras 4 y 5) en rumbo 200, ATC volvió a preguntar si estaban listos para virar y el comandante volvió a contestar que en unos minutos. A las 07:59:40 h (punto 10 en figuras 4 y 5), 3 minutos más tarde, ATC volvió a preguntar si estaban listos para virar, y esta vez obtuvo respuesta afirmativa del comandante. Se le autorizó a virar a rumbo 010 e interceptar y seguir el localizador de la pista 33L.

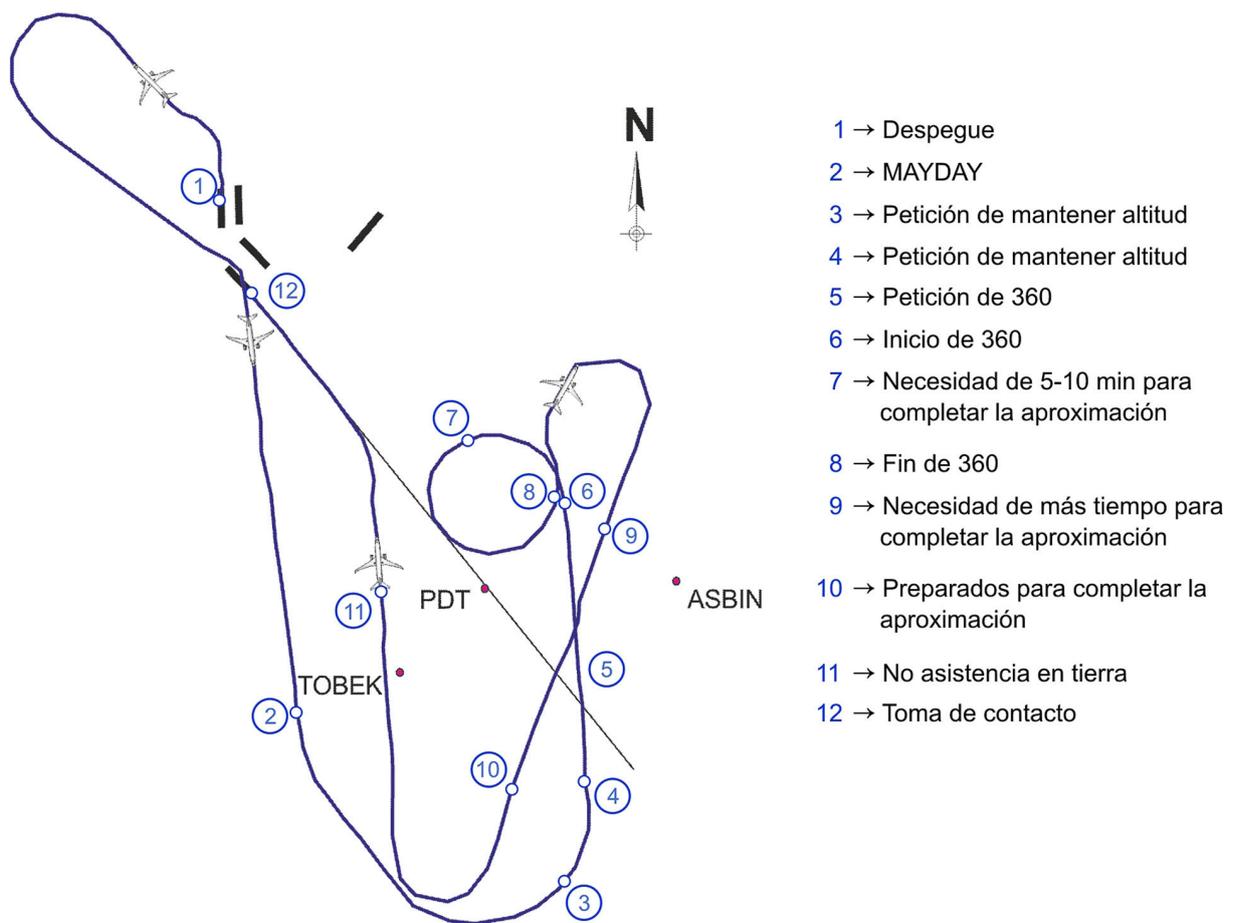
Figura 5. Trayectoria de la aeronave

A las 08:03:59 h (punto 11 en figuras 4 y 5) el comandante informó a ATC que no necesitaban asistencia. Esta información fue transmitida al controlador de torre al que iba a ser transferido después. No obstante, este último, tras autorizarle a aterrizar, volvió a preguntar a la aeronave si requería alguna asistencia y la naturaleza del problema. Esta fue la primera vez que la aeronave informó sobre el tipo de problema que habían

tenido y lo describió como «depressurization». La toma se produjo a las 08:08:37 h (punto 12 en figuras 4 y 5).

ATC dio prioridad a la aeronave para la toma, despejó el tráfico en la zona y facilitó que se mantuviese en espera todo el tiempo que la tripulación requirió. En las figuras 4 y 5 se muestra la trayectoria seguida, la evolución de la altitud y el registro de comunicaciones del comandante (en verde) y el copiloto (en azul) con ATC durante todo el vuelo.
