COMISIÓN DE
INVESTIGACIÓN
DE **A**CCIDENTES
E **I**NCIDENTES DE
AVIACIÓN **C**VIL

Boletín Informativo

1/2012

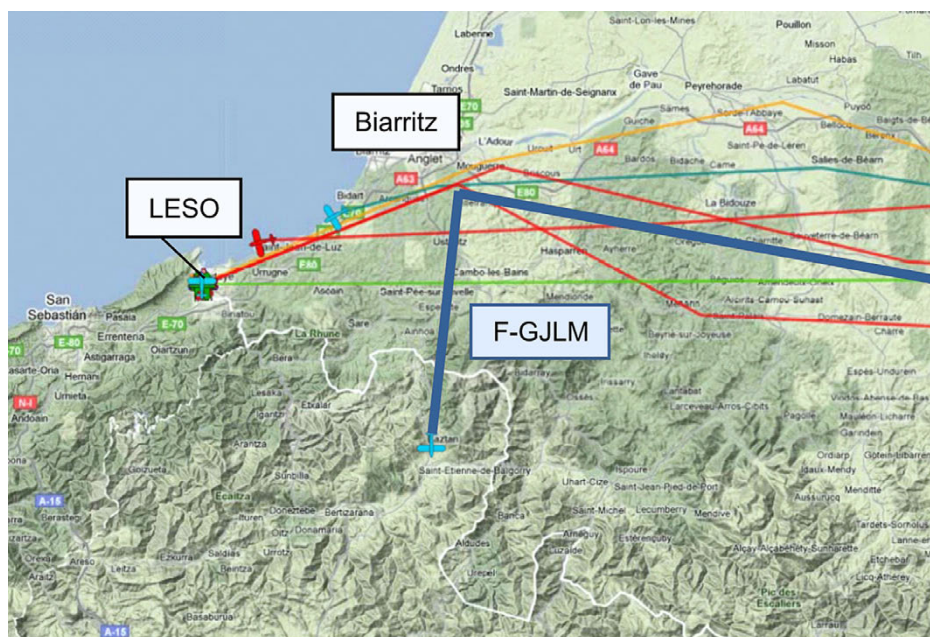
Figura 1. Seguimiento del rally: trayectorias de otras aeronaves del rally y de F-GJLM

la aeronave accidentada volaba hacia el VOR/DME de Biarritz en un rumbo prácticamente oeste hasta que a las 12:00 h, en lugar de continuar hacia San Sebastián en rumbo suroeste como el resto de las aeronaves, viró hacia el sur adentrándose en los Pirineos.

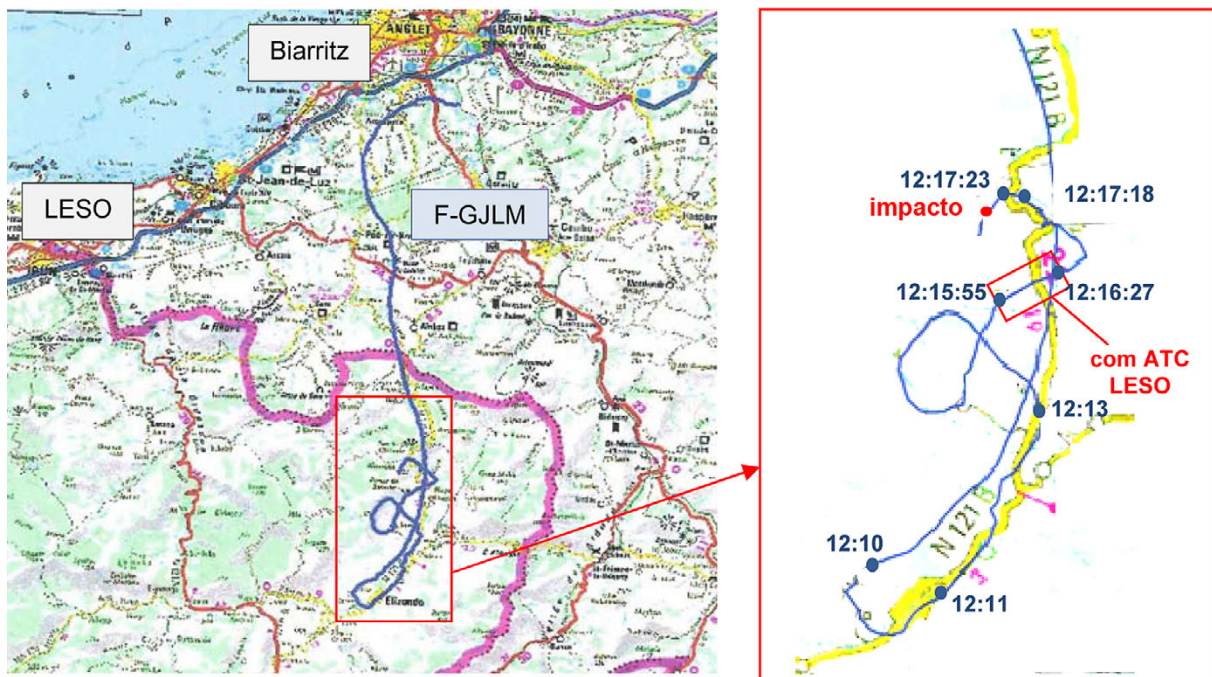
Figura 2. Trayectoria radar durante los últimos 17 minutos de vuelo

A las 12:00 h, llegando a Biarritz, la aeronave modificó su rumbo hacia el sur. Siguió la carretera N121B hasta la localidad de Elizondo que alcanzó a las 12:11 h. A partir de este momento, la aeronave inició el trayecto de vuelta en rumbo norte. Los dos minutos siguientes siguió la carretera N121B, luego inició un viraje completo, avanzó hacia el norte y por último, inició otro viraje durante el cual ocurrió el impacto.

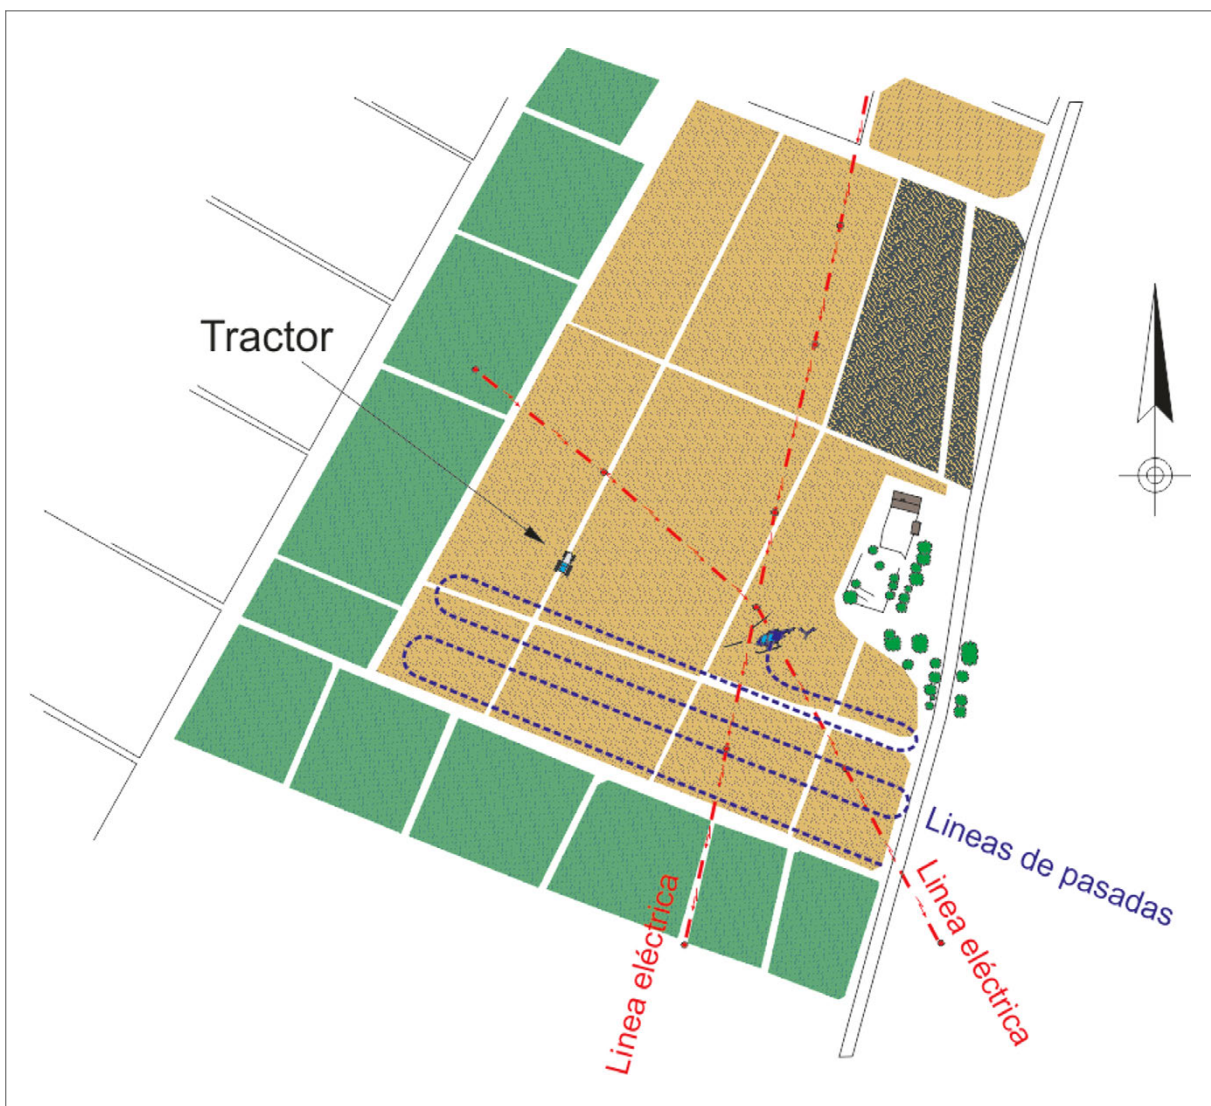
Figura 1. Esquema de los campos, líneas eléctricas y pasadas de vuelo del helicóptero

indicada de aproximadamente 30 kt. Las líneas que cruzaban su trayectoria de vuelo las pasaría por debajo de los cables.

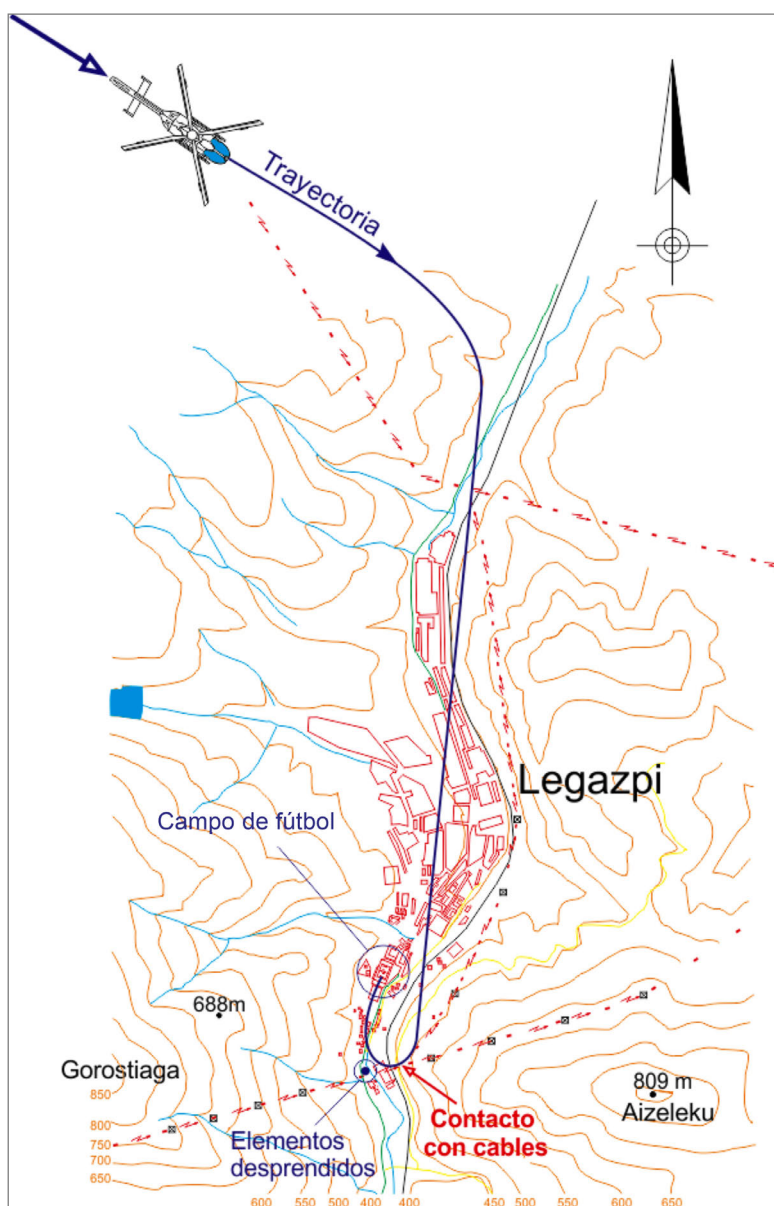
Figura 1. Trayectoria de vuelo y zonas de impacto y aterrizaje

sobrepasado el campo inició la maniobra de aproximación con un viraje a la derecha e instantes después el helicóptero contactó, a lo largo del lateral izquierdo, con un cable de un tendido eléctrico. El piloto pudo controlar el helicóptero y completar el vuelo hasta el aterrizaje en el sitio previsto. Las cuatro personas a bordo del helicóptero resultaron ilesas. En la línea eléctrica no se apreciaron daños.

Los daños en el helicóptero se hallaban a lo largo de todo su costado izquierdo: cristal delantero izquierdo, puerta de copiloto, puerta corredera izquierda (desprendida en vuelo), rail de la puerta corredera izquierda y daños en el puro de cola con desprendimiento en el aire del estabilizador horizontal izquierdo.

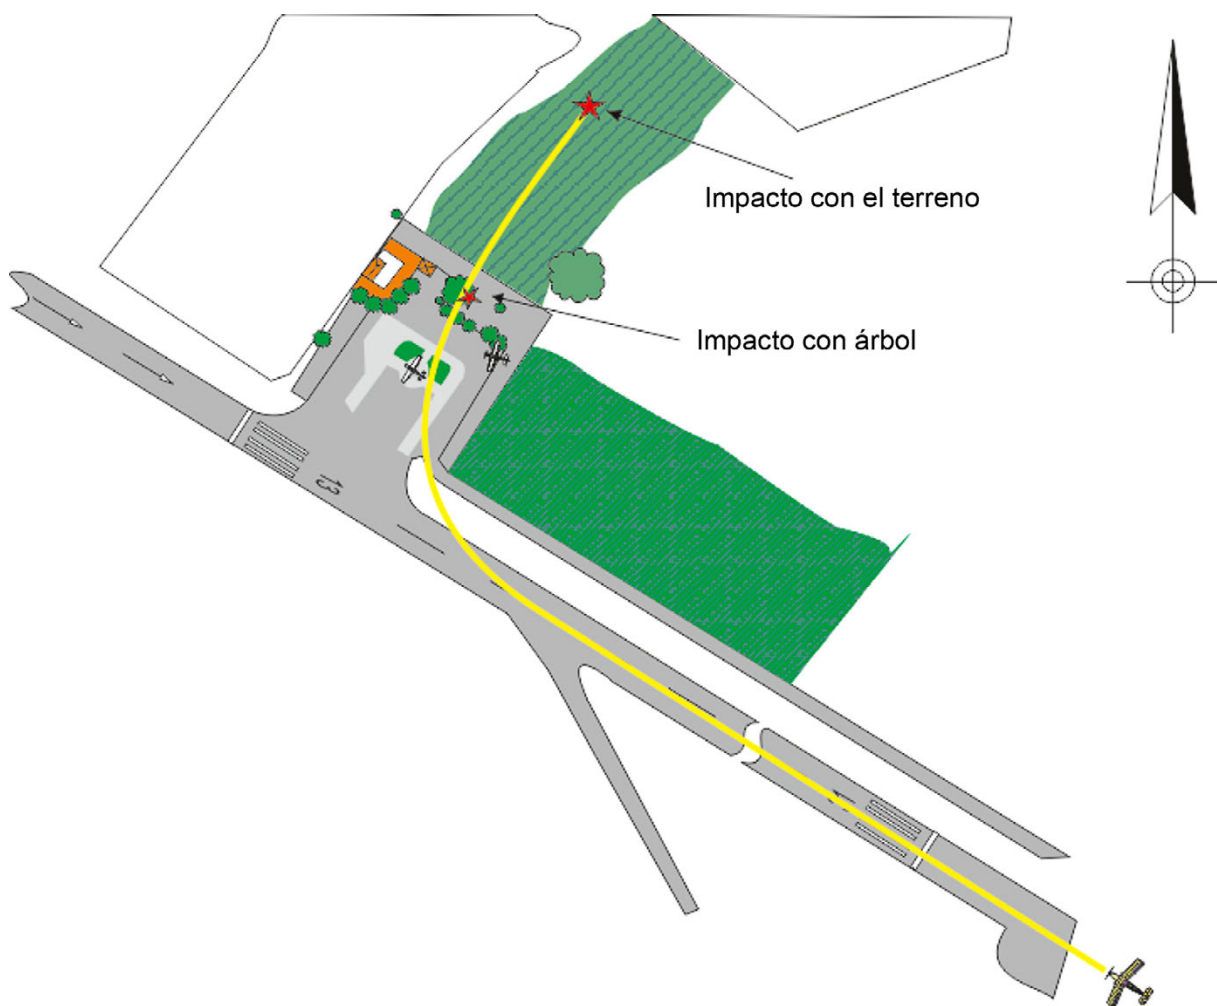
Figura 1. Esquema de la zona del accidente y desarrollo del mismo

lado contactaron a gran velocidad con la copa de un árbol de unos 6 m de altura situado a unos 110 m del eje de la pista. Finalmente la aeronave cayó al suelo unos 100 m más adelante, en una zona agrícola llana con abundante vegetación.

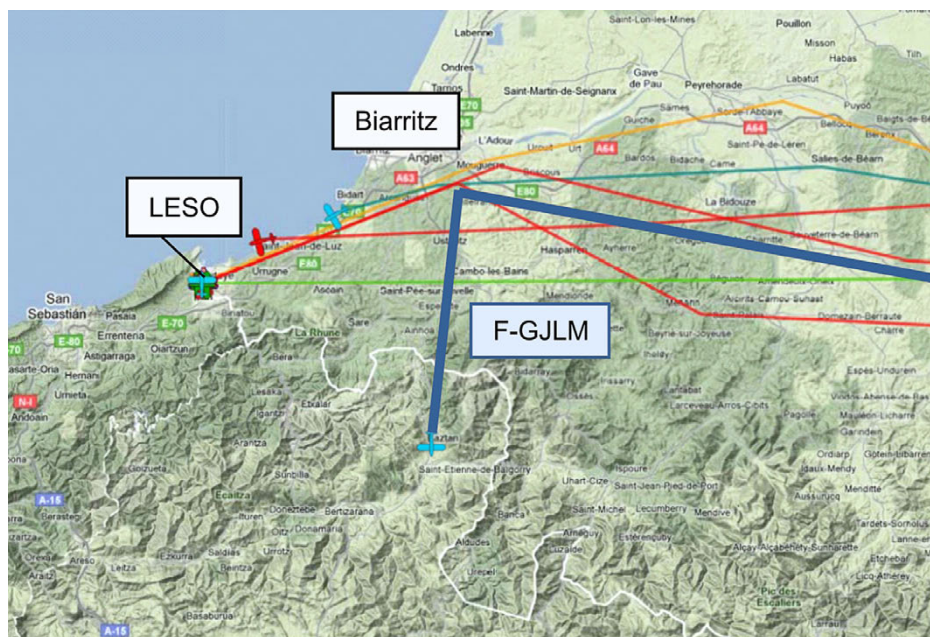
Figure 1. Race route: flight paths of other aircraft in the race and of F-GJLM

The aircraft flew south for 11 minutes to the locality of Elizondo. It then turned north and, at 12:17 h, impacted the northeast face of Alkurruntz Mountain, at an elevation of 1,710 ft. The wreckage was found at 12:44 h by three individuals who were passing through the area.

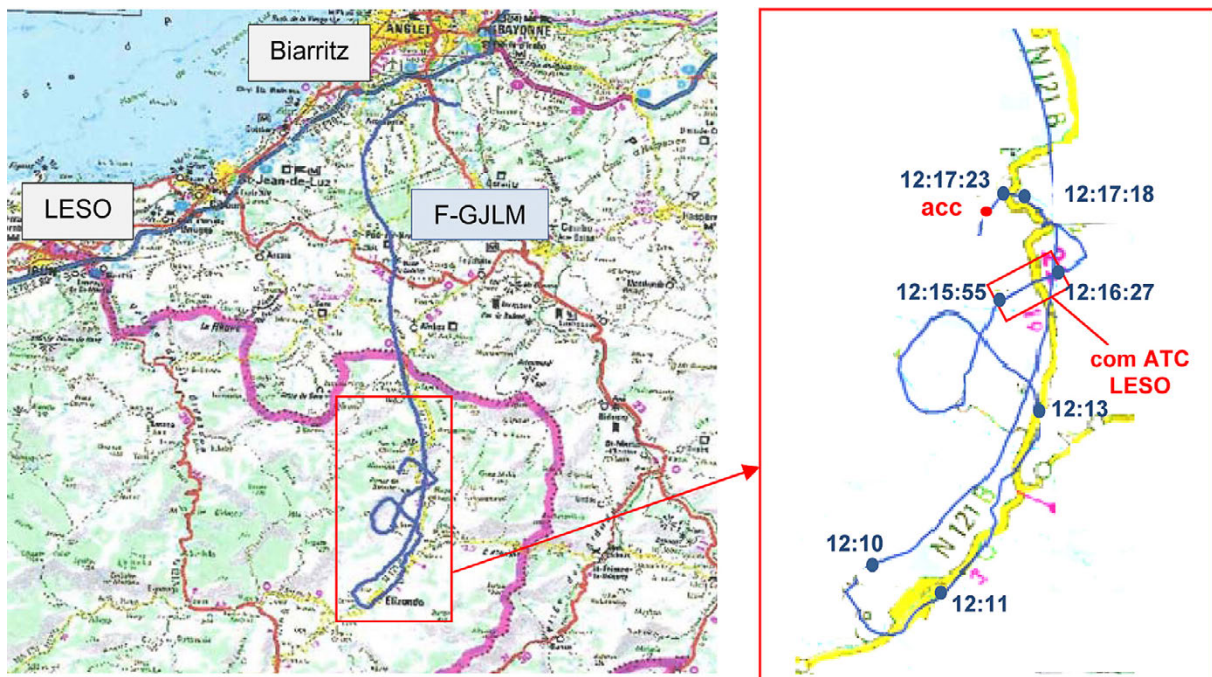
Figure 2. Radar flight path of final 17 minutes of flight

12:11-12:13	North heading along road N121B. Climb from 1,700 to 2,200 ft.
12:13-12:15:55	Full turn. Climb from 2,200 to 3,500 ft
12:15:55-12:16:27	Northeasterly heading and descent from 3,500 to 3,200 ft. 1 st exchange with LESO TWR: 3,500 ft and 100 kt. 2 nd exchange with LESO TWR: 3,400 ft and 100 kt. 3 rd exchange with LESO TWR: 3,300 ft and 120 kt.
12:16:27-12:17:18	Northwesterly heading.
12:17:23	2,200 ft and 140 kt airspeed.
12:17:23-12:17:28	Southerly heading and descent from 2,200 to 2,000 ft.
12:17:28	Last confirmed radar echo: altitude 2,000 ft and 140 kt.
