COMISIÓN DE
INVESTIGACIÓN
DE **A**CCIDENTES
E **I**NCIDENTES DE
AVIACIÓN **C**IVIL

Boletín Informativo

3/2012

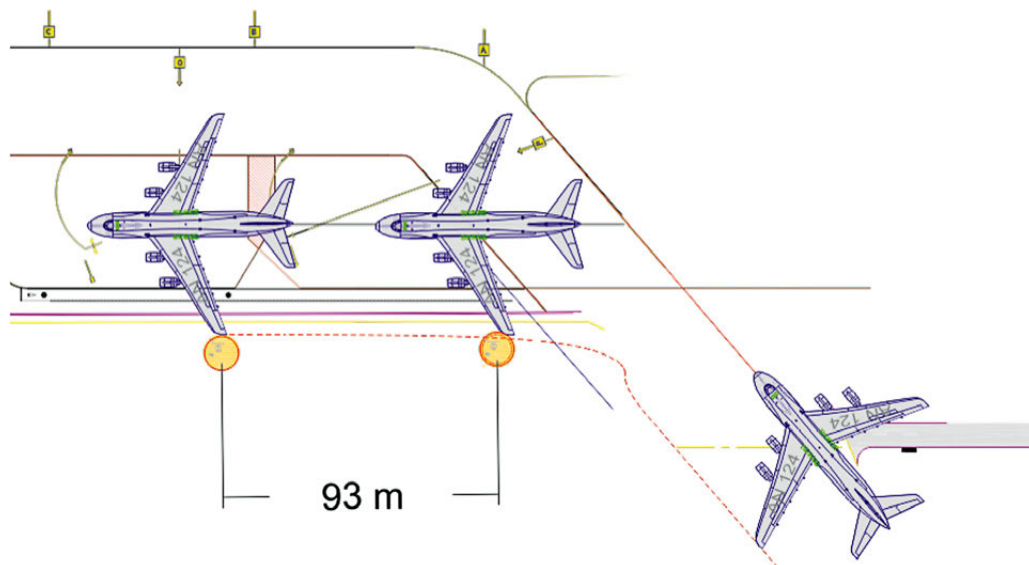
Figura 1. Trayectoria seguida por la aeronave en el estacionamiento

Una vez que la aeronave alcanzó la plataforma, el señalero abandonó el vehículo para proporcionar instrucciones de guiado a la aeronave. La tripulación siguió las indicaciones facilitadas por el señalero pero durante la maniobra la aeronave impactó con el extremo del plano izquierdo contra la torre de iluminación número 6 de la plataforma. La aeronave continuó rodando y se produjo un segundo impacto con la torre de iluminación número 7 que dañó la luz de navegación del extremo del ala, deteniéndose finalmente la aeronave en ese punto.

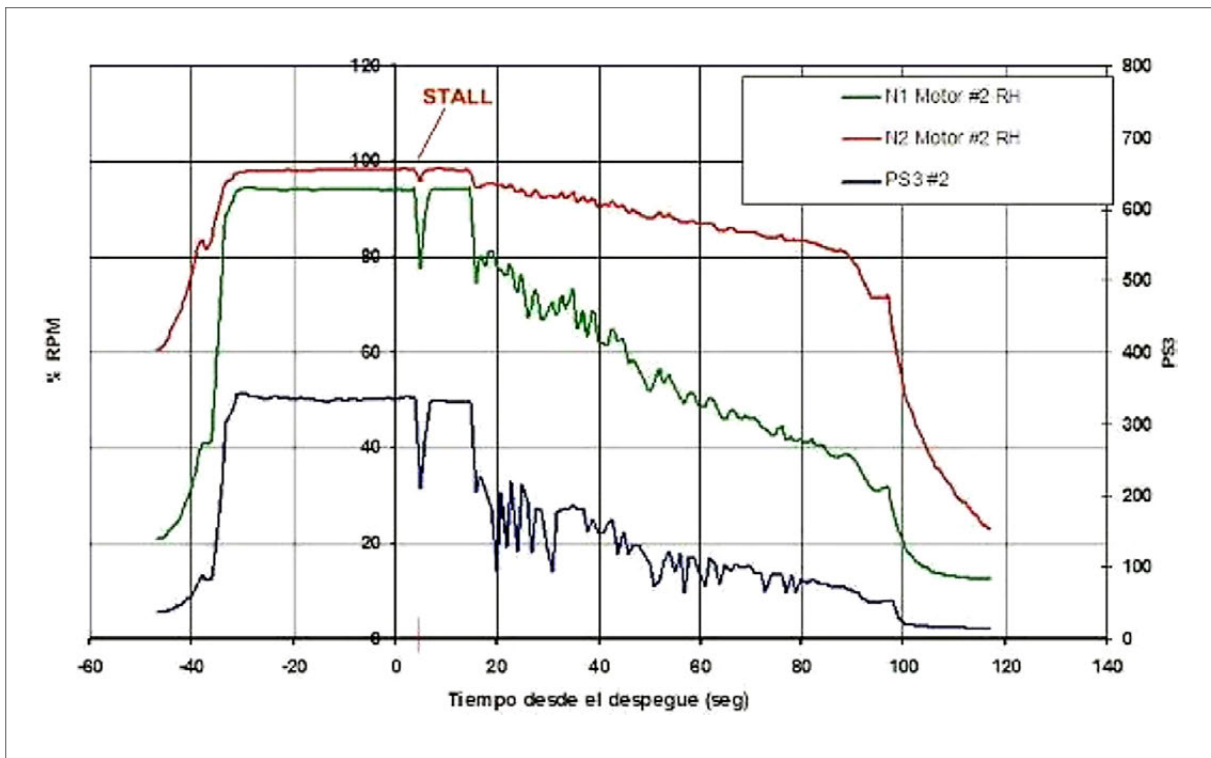
Figura 4. Revoluciones N1 y N2; presión PS3

Las figuras 4, 5 y 6 representan la evolución de ciertos parámetros del motor, durante el evento de «stall» y siguiente fallo del motor.

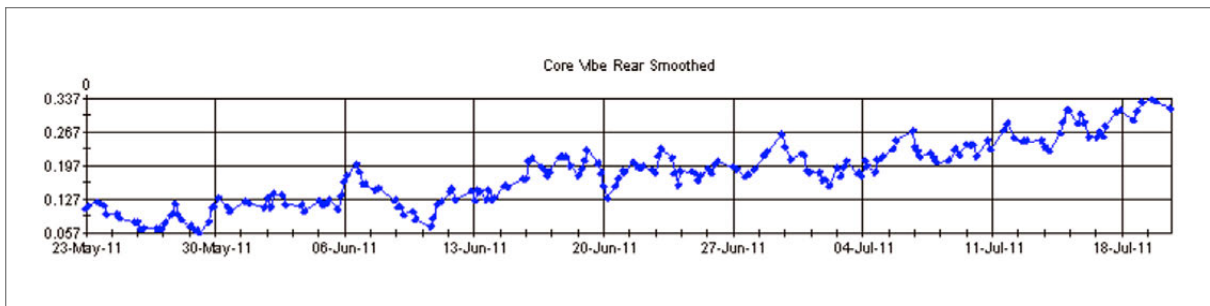
Figura 7. Vibración del motor #2

Hasta que se produjo el fallo en este evento, en la operación diaria no se observaron consumos anormales de aceite ni vibraciones excesivas, aunque sí se apreciaba un ligero incremento progresivo en el nivel de las vibraciones de la turbina de alta.

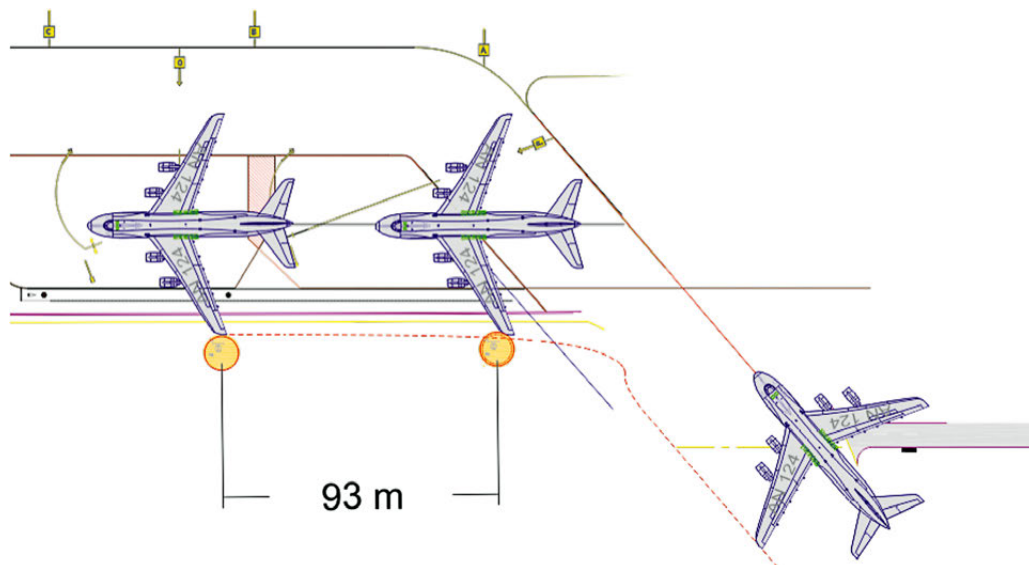
Figure 1. Path taken by the aircraft to the parking stand

Once the aircraft reached the apron, the marshaller exited the car to provide parking instructions to the aircraft. The crew followed the indications given by the marshaller but during the maneuver, the left wingtip struck the number 6 light tower on the apron. The aircraft continued forward and struck the number 7 light tower, damaging the navigation light at the end of the wing, at which point the aircraft was stopped.

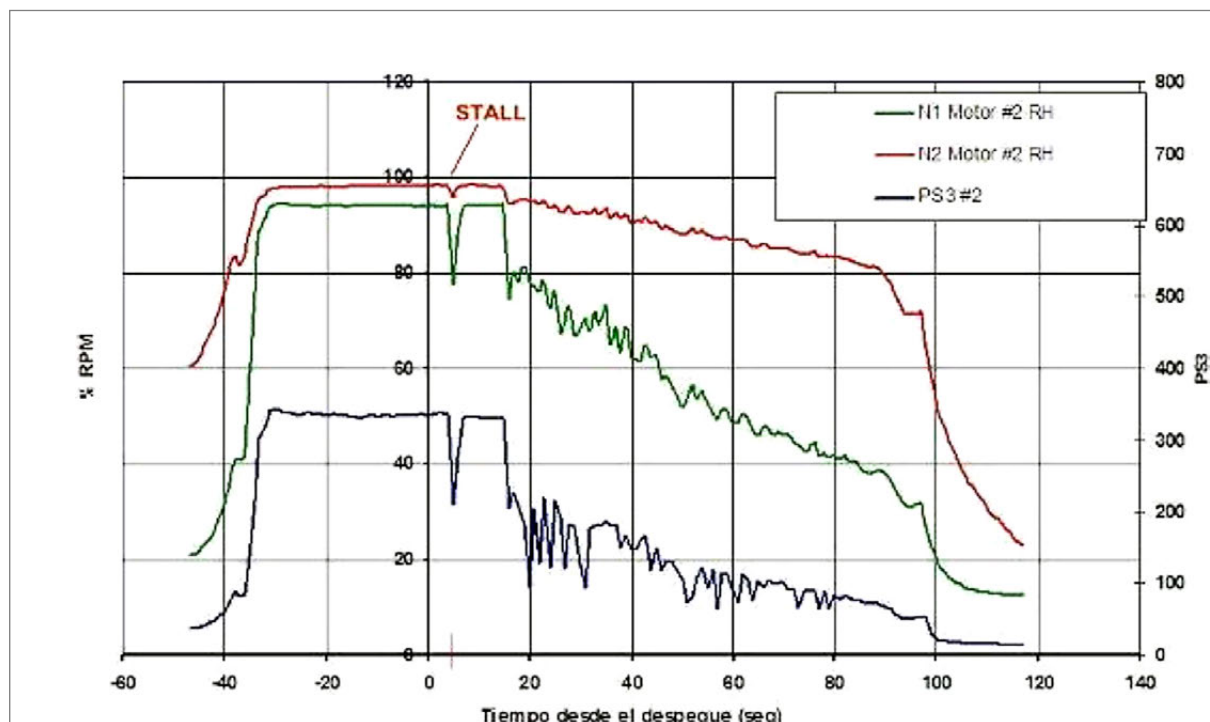
Figure 4. N1 and N2 rpms; PS3 Pressure

Figures 4, 5 and 6 show the trend in certain engine parameters during the stall event and the subsequent engine failure.

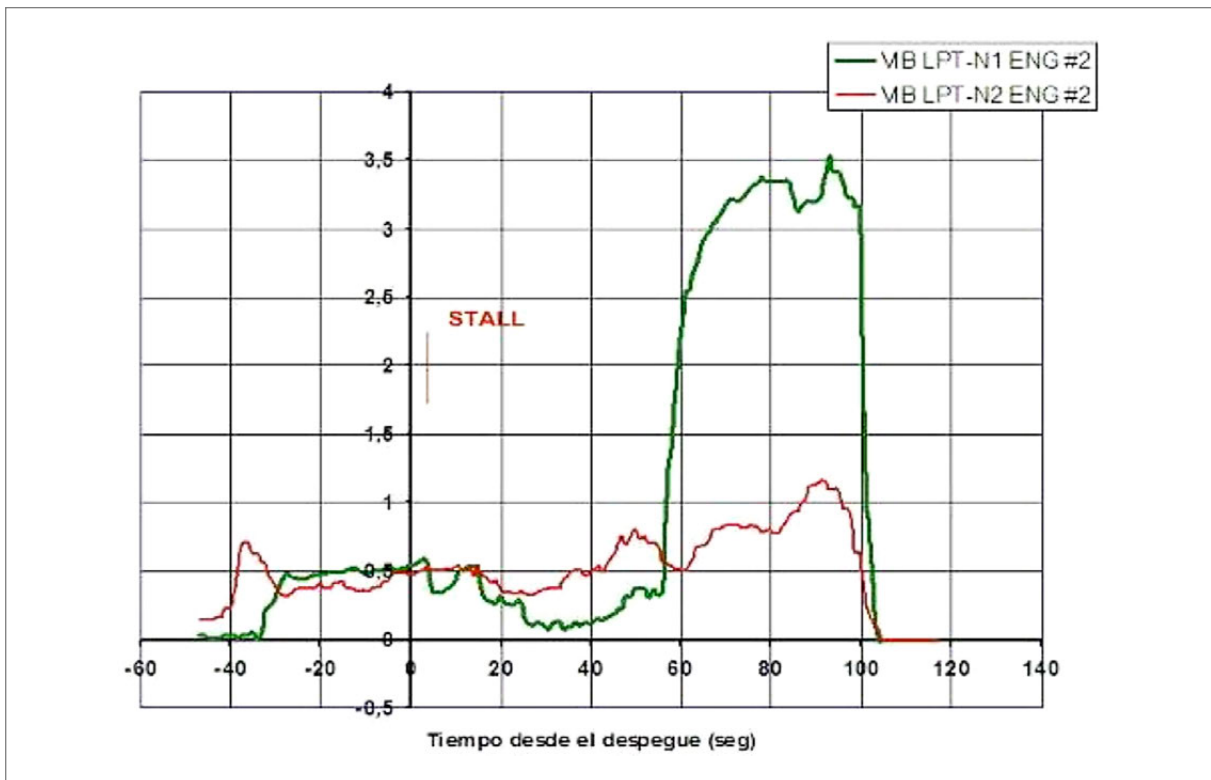
Figure 5. Vibrations in the turbine sensor

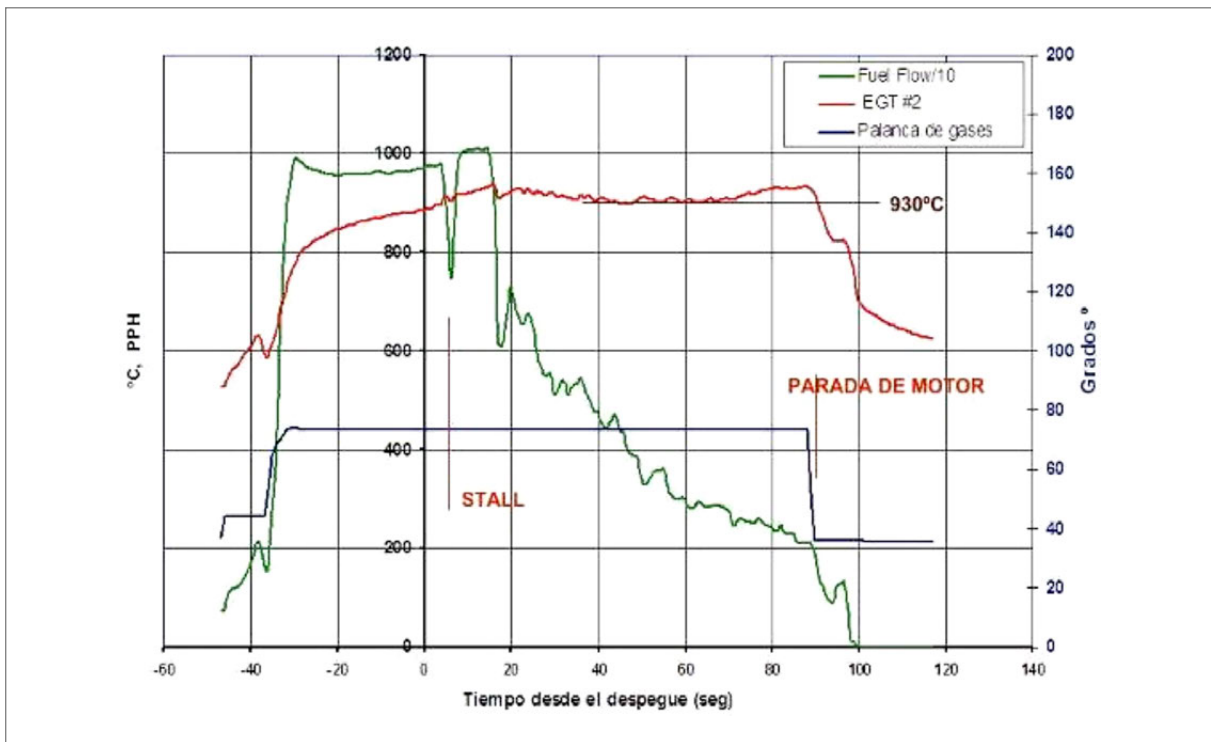
Figure 6. Fuel flow, throttle lever position and EGT

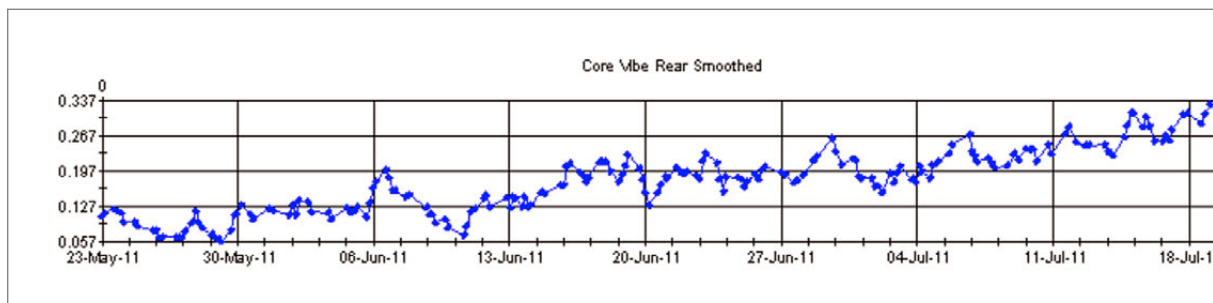
Until the failure involved in this incident occurred, oil consumption had been normal and there had been no excessive vibrations noted during daily operations, though there had been a slight increase in the intensity of the vibrations in the high-pressure turbine.

Figure 7. Vibrations in the #2 engine

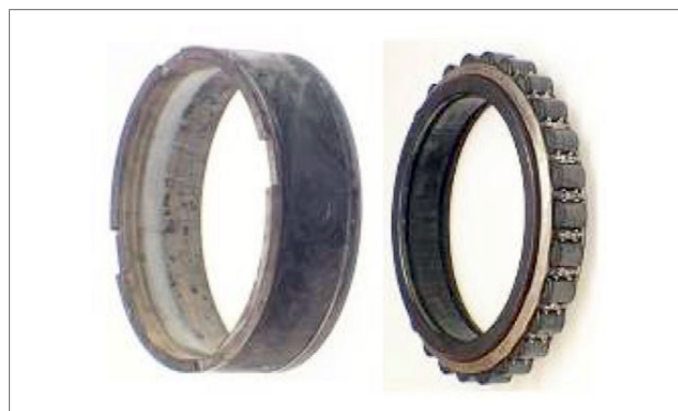
Figure 8. #5 bearing

The #5 bearing was in good condition, and showed no damage that was not caused by the engine failure.

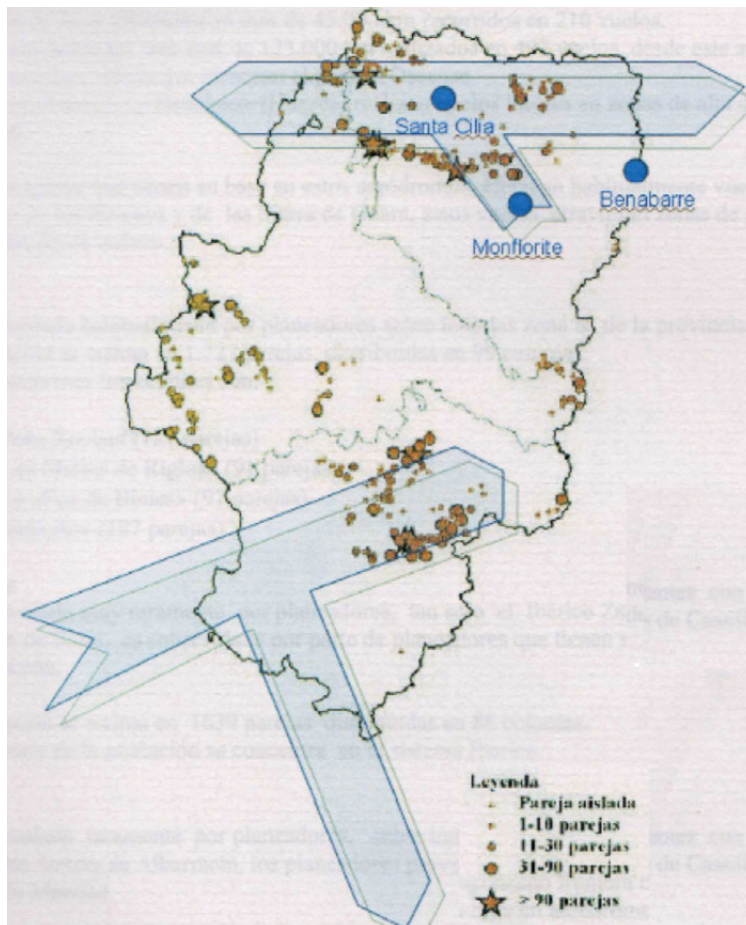
Figure 5. Vulture colonies and flying areas in Aragon

In the specific case of Huesca, the main colonies are found in the northwest of the province, in the mountain ranges on either side of the Gallego River middle course, on the border with Zaragoza and very close to the aerodromes at which most gliding activities take place (see figure 5).
