COMISIÓN DE
INVESTIGACIÓN
DE **A**CCIDENTES
E **I**NCIDENTES DE
AVIACIÓN **C**IVIL

Boletín Informativo

4/2012

Referencia	Fecha	Matrícula	Aeronave	Lugar del suceso	
(*) IN-005/2008	23-02-2008	EC-FVO	SIKORSKY S-61N	Playa de San Jorge (Ferrol - A Coruña)	1
(*) IN-010/2011	09-04-2011	EC-IJS	Bombardier-CL600-2B19	Aeropuerto de Menorca (LEMH) Mahón (Menorca)	23
(*) A-023/2011	11-07-2011	EC-JLB	Air Tractor AT-802A	San Carles de la Rápita (Tarragona)	53
IN-025/2011	21-07-2011	EC-EIZ	Air Tractor AT-401	Deltebre (Tarragona)	65
A-030/2011	28-08-2011	EC-JEC	Piper PA-18-150	Mollet del Vallés (Barcelona)	79
(*) A-032/2011	18-09-2011	D-HONY	Bell 206B	El Puerto de Santa María (Cádiz)	85
A-015/2012	12-05-2012	EC-GND	Grob 102 ASTIR CS	Aeródromo de La Mancha (Toledo)	113
A-030/2012	12-08-2012	EC-FKP	Rolland Schneider LS7	Aeródromo de Santa Cilia de Jaca (Huesca)	123

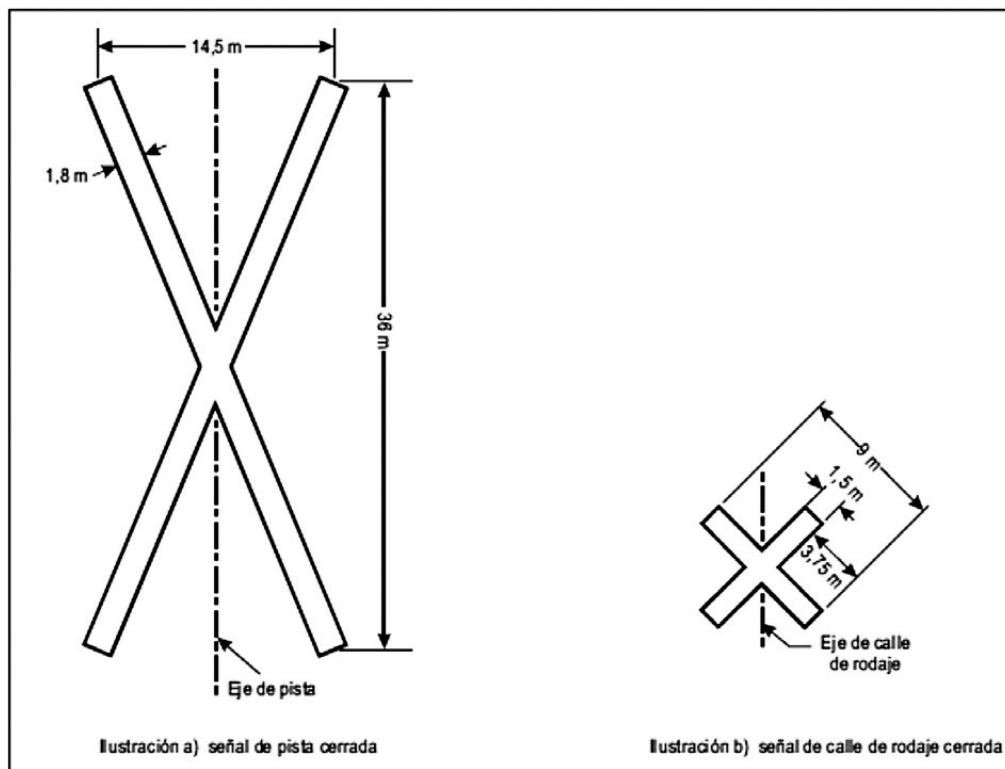
Figura 7-1. Señales de pista y de calle de rodaje cerradas

7.1.4. La señal de zona cerrada tendrá la forma y las proporciones especificadas en la ilustración a) de la figura 7-1 si está en la pista, y la forma y las proporciones especificadas en la ilustración b) de la Figura 7-1 si está en la calle de rodaje. La señal será blanca en la pista y amarilla en la calle de rodaje.

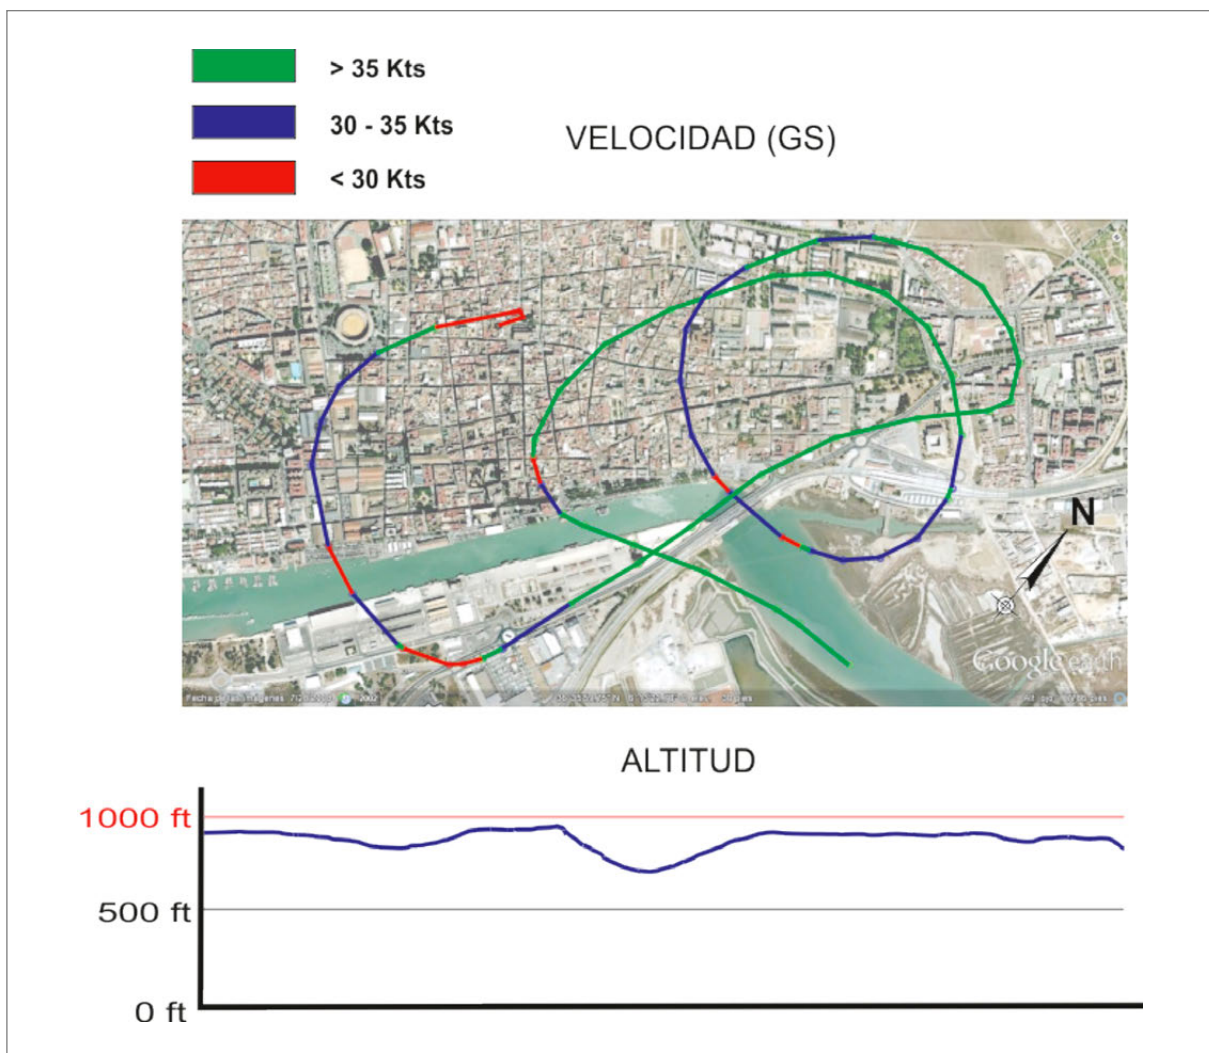
Figura 5. Trayectoria del helicóptero sobre la ciudad

La información obtenida tanto de la grabación de la cámara a bordo, de la traza del radar de vigilancia (SSR) y del localizador GPS rescatado de los restos ha permitido una reconstrucción de la trayectoria de la aeronave durante los instantes previos al accidente (figura 5).

La aeronave entró en el puerto de Santa María desde el E siguiendo el curso del río y realizó dos órbitas a derechas sobre un emplazamiento al NE de la zona del impacto. A continuación retomó el curso del río en dirección SO para después adentrarse hacia el casco urbano perpendicularmente al río.

Tras iniciar un giro hacia la derecha y cuando se encontraba en un rumbo aproximadamente NE (paralelo al río) comenzó la guiñada a derechas de manera súbita. Se estima que en unos 3 s el helicóptero ya había descrito un giro de 180° alcanzando una velocidad de rotación de unos 90°/s. La aeronave completó aproximadamente cuatro vueltas completas mientras perdía altura hasta que finalmente, ya cerca del terreno, la velocidad de rotación se redujo. Inmediatamente después, se frenó el descenso y simultáneamente la velocidad de rotación se volvió a incrementar justo antes del impacto. La secuencia completa desde el comienzo de la pérdida de control al impacto duró unos 35 segundos.

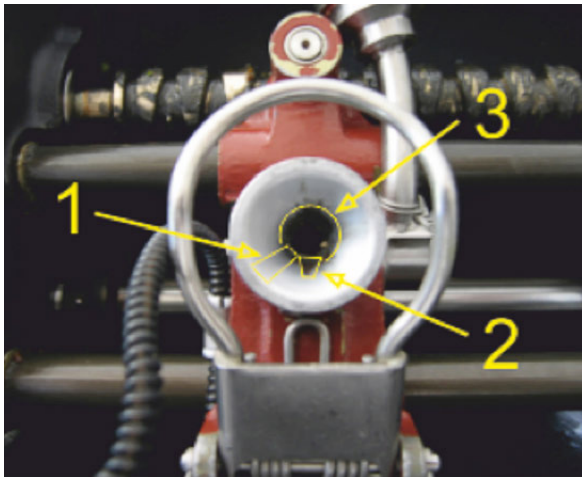
Photograph 7

- The marks shown in Photograph no. 6 were found on the surface of the cable entry guide to the hoist. It was determined that:
 - The n.º 1 mark, which was fairly deep, was produced by friction-compression with the cable over tensioned and at an angle in excess of 20° from the vertical.

- The n.º 2 mark was typical of the friction that results when people are raised into the helicopter.
 - The n.º 3 marks correspond to normal swinging of the cable within the allowed 20° angle.

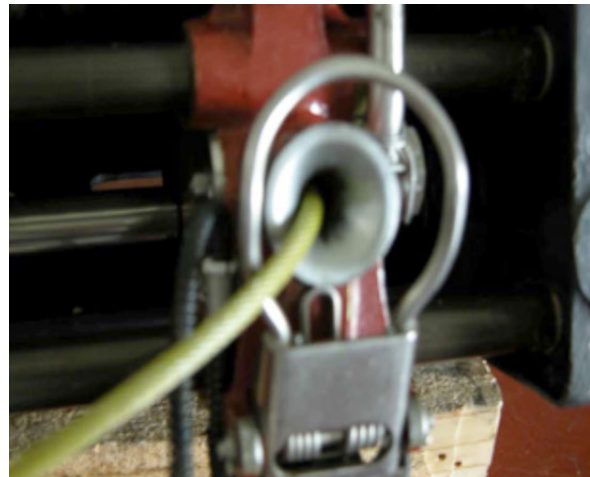
Photograph 7

- Photograph n.º 7 simulates the cable position necessary to produce mark n.º 1, which is considerably in excess of the allowed 20° angle.
- Lacking the results of the metallographic analysis of the cable, it is believed that the cable very likely broke as a consequence of operating the hoist outside its limits of operation.

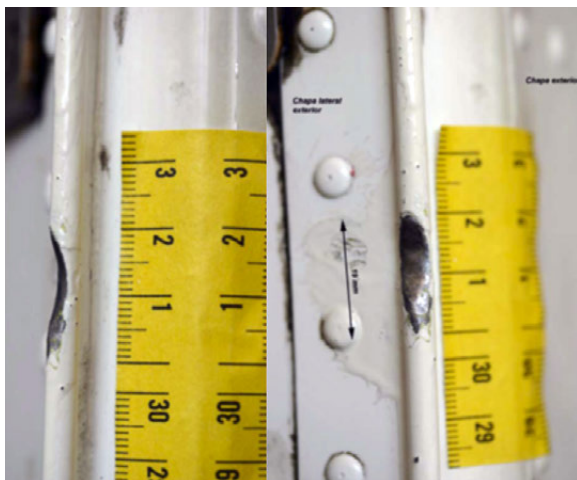
Photograph 9

The most significant imprint mark is on the cylindrical rod in zone D of Photograph no. 8, where the deformed surface, a close-up of which is shown in photograph n.º 9, exhibits a very bright texture without practically any directional markings. The nature of this mark seems to indicate that it was produced under local loading that was practically perpendicular to the outer sheet metal on the side of the fuselage.

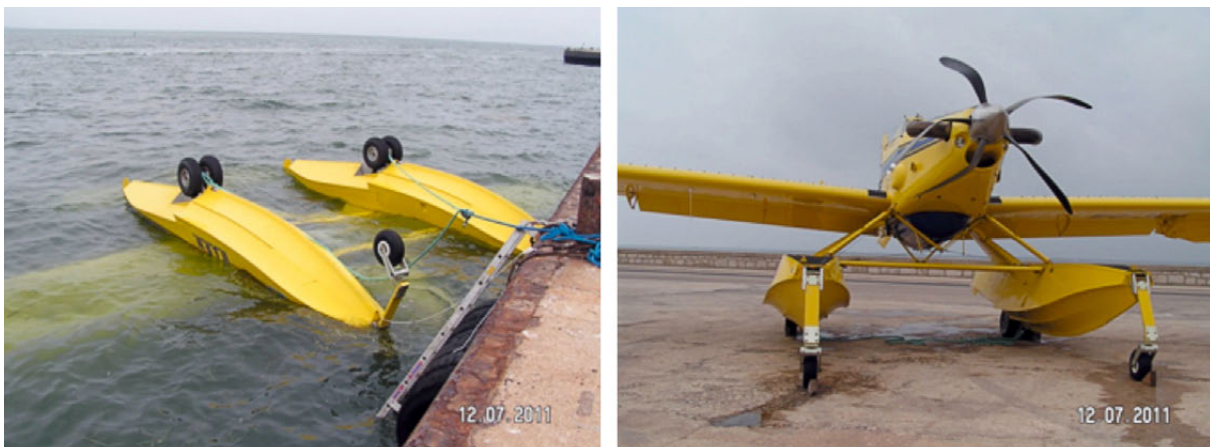
At 21:00, while taking on water, the aircraft suffered an accident due to the fact that the gear was extended. The aircraft turned over and remained floating on the surface upside down. The pilot waited for the cockpit to fully flood, took the air bottle and left the aircraft under his own power without sustaining any injuries. The aircraft suffered minor damage to the left aileron and the propeller blades.

Figure 1. EC-JLB before and after being recovered from the water
