## Boletín Informativo

5/2012

COMISIÓN DE INVESTIGACIÓN  
DE ACCIDENTES E INCIDENTES  
DE AVIACIÓN CIVIL

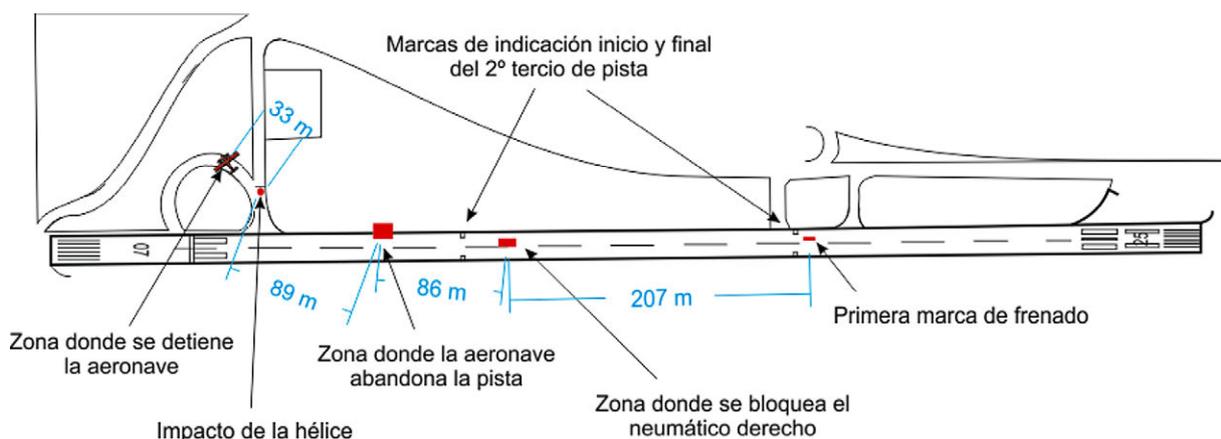
Figura 1. Trayectoria seguida por la aeronave

Al frenar únicamente con el tren principal derecho la aeronave se desvió del eje de la pista hasta que la rueda del tren derecho reventó y la aeronave se salió por el extremo derecho de la pista y comenzó a derrapar. La aeronave impactó con un desnivel que existía en la calle de rodaje B. En ese impacto se rompió el tren principal derecho y el

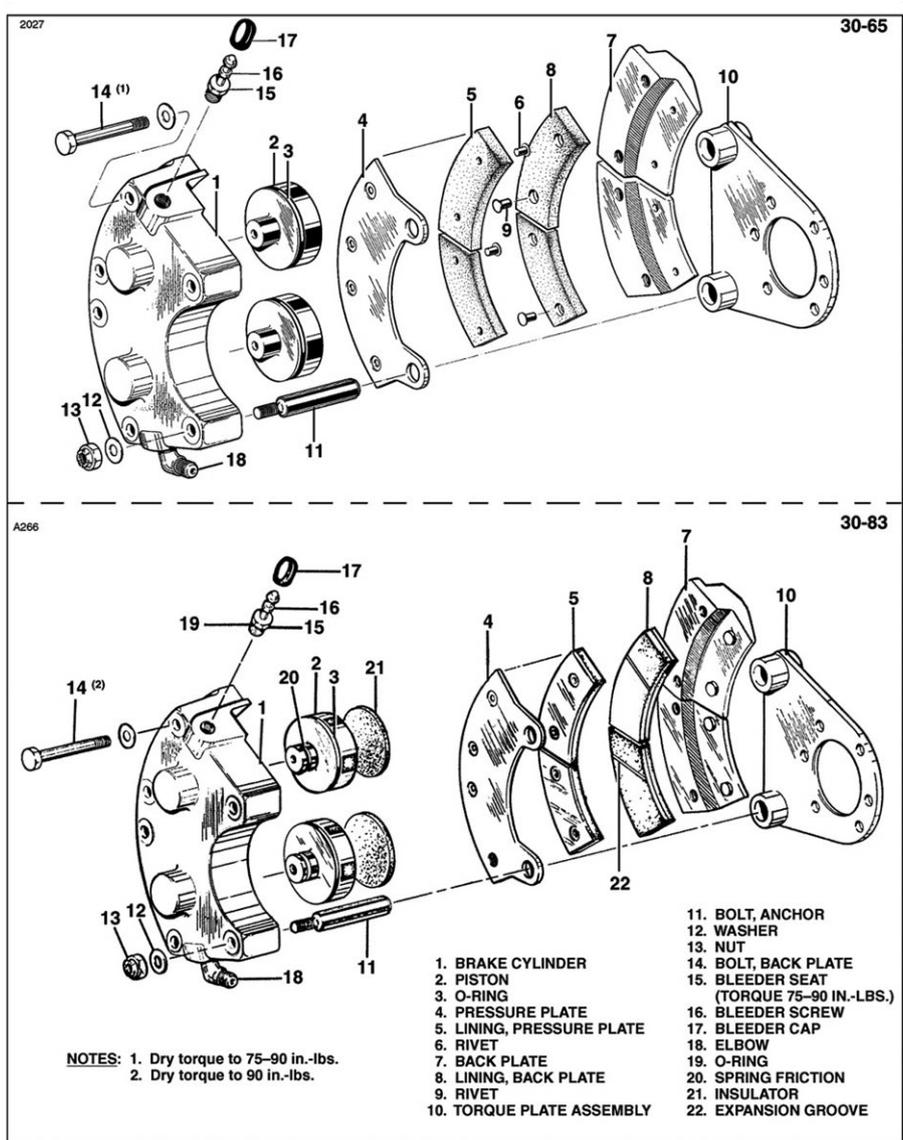
Figura 2. Conjuntos de frenos que pueden instalarse en la aeronave PA-34-200T

Al presionar un pedal, el líquido contenido en el actuador de ese lado se bombea hacia el conjunto de freno de la rueda correspondiente, que a su vez presiona dos pistones del conjunto de frenos para que empujen a las pastillas de freno contra el disco y se produzca la frenada. Según el Manual de Mantenimiento, en la aeronave se pueden instalar 2 paquetes de freno diferentes (figura 2). El 30-65 con pastillas de freno

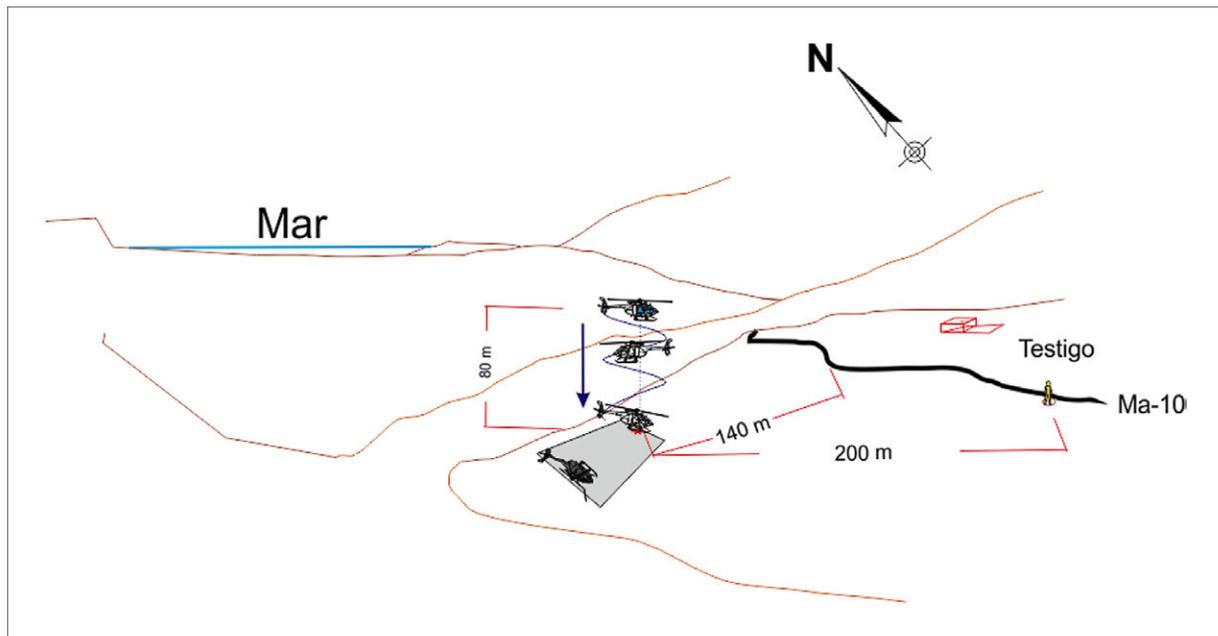
Figura 4. Representación esquemática local

El testigo recuerda que el sonido del motor fue siempre uniforme, sin que él notase ningún tipo de discontinuidad ni de cambios en el sonido durante el rato que se detuvo en el aire hasta que se estrelló. Tampoco oyó ningún otro tipo de ruido que se asemejara a golpes o roturas de piezas. No vio nada que se desprendiera o saliera despedido del helicóptero, ni humo, ni llamas.

Al golpear contra el suelo explotó incendiándose y los restos descendieron unos metros ladera abajo hasta detenerse.

El testigo calcula que el tiempo que transcurrió desde que el helicóptero comenzó a desestabilizarse hasta que golpeó contra el suelo fue de 7 segundos.

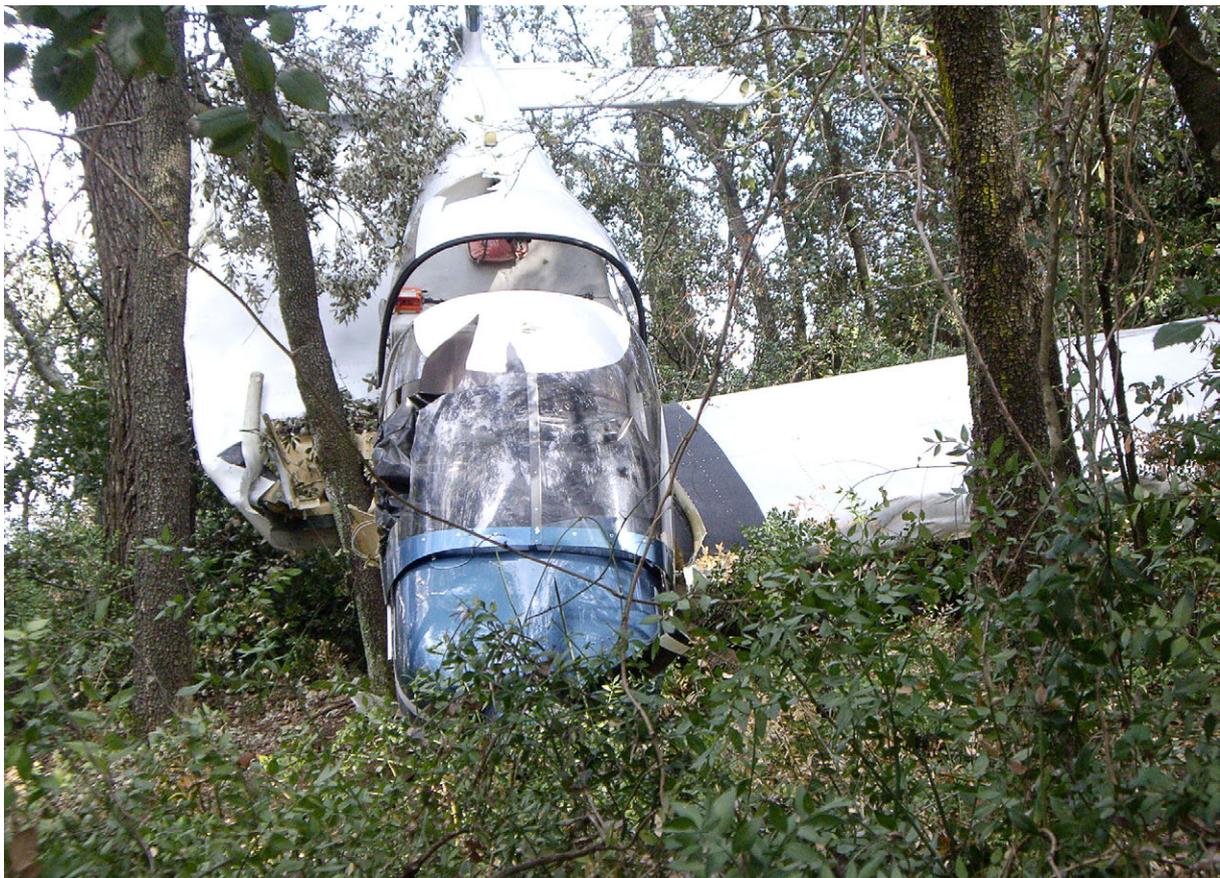
Figura 1. Fotografía de la aeronave

La aeronave quedó destruida (véase figura 1).

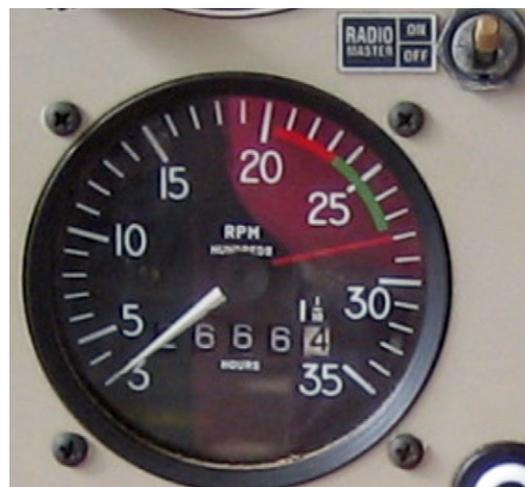
Figura 3. Tacómetro del avión

El Manual de Vuelo de la aeronave establece que el intervalo de revoluciones a las que debe funcionar el motor es entre 2.200 rpm y 2.800 rpm (arco verde del tacómetro), y que no se debe exceder de 2.800 rpm (marca roja del tacómetro). No obstante en el tacómetro que llevaba el avión el arco verde iba de las 2.350 rpm a las 2.800 rpm.

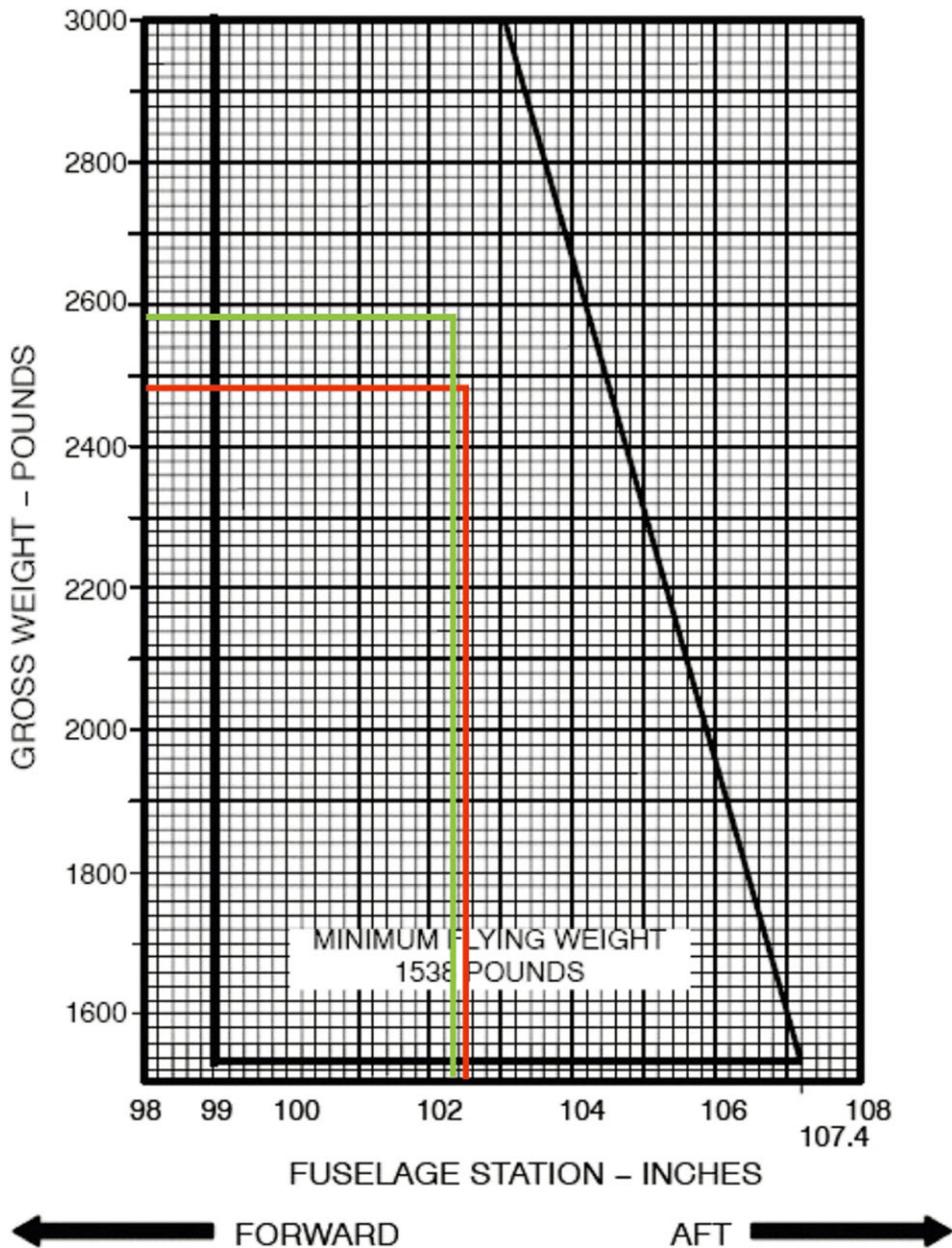
Figure 3. Center of gravity

Item 2-4 on page 2-3 of the MD 369E Rotorcraft Flight Manual<sup>9</sup>, *Weight Limitations*, contains the following graph (Figure 3) showing the center of gravity envelope with the points from the above table plotted on it.

The full fuel load at takeoff situation is shown in green, and the situation reached after a 30-minute flight is shown in red. In both cases the flight was being carried out within the limits established by the manufacturer.

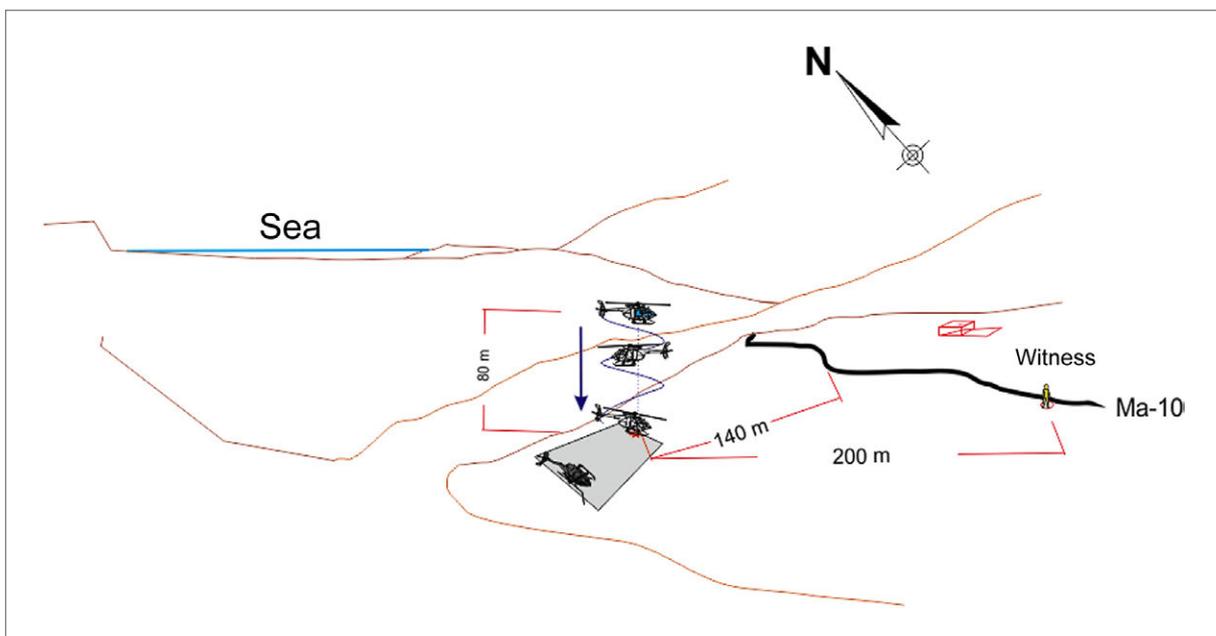
Figure 4. Diagram of the accident sequence

The site where the aircraft impacted was a lowland hillside (with about a 20% gradient where the helicopter impacted) with shrub vegetation. The wreckage was confined to a rectangular area of approximately 20 × 15 m. The figure 4 in Section 1.7.2 shows a diagram of the accident.

The highest part of the area marked in the map corresponds to where the aircraft initially struck and where most of the glasses from the helicopter's windows were found. The right skid was also found there.

After a short while (several minutes in his opinion), the helicopter returned, appearing from the direction in which it had left. It flew back over the same area (closest to the eyewitness) and hovered. It was facing southeast and at an altitude above ground of about 70-80 m. The eyewitness saw the helicopter almost head on and stated that he stared at it the entire time,

The helicopter stayed in that position motionless in the air for about 20-30 seconds, after which it tilted forward somewhat sharply, followed by a tilt back before leveling

off more or less as it had been. It then immediately started turning about its own axis to the right as it descended vertically, losing altitude. It completed one turn and started another as it continued to fall. It was at the completion of the second full turn that it struck the side of the mountain in a slight nose down and right bank attitude.

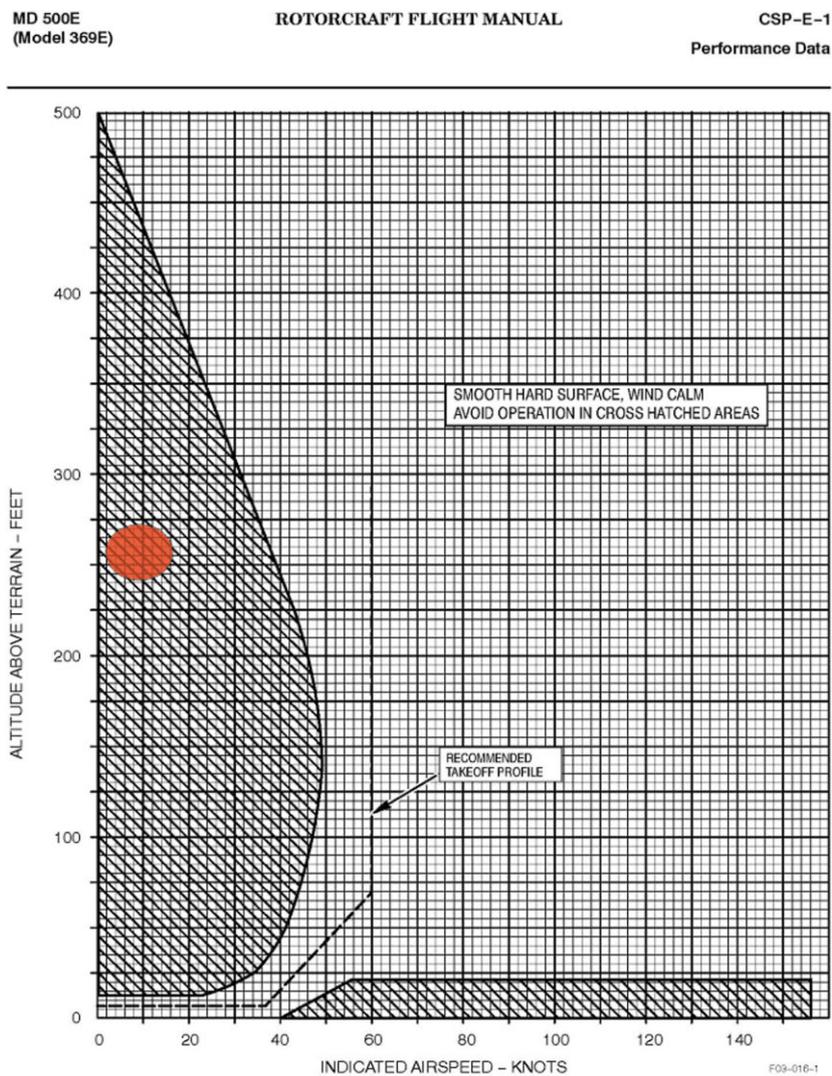
Figure 6. H-V diagram

Graph 5-15 in the manufacturer's Flight Manual shows a diagram (typically known as the H-V diagram, Figure 6) that specifies the combinations of velocity and height (above
