# CIAIAC

COMISIÓN DE  
INVESTIGACIÓN  
DE **A**CCIDENTES  
E **I**NCIDENTES DE  
**A**VIACIÓN **C**IVIL

## Boletín Informativo

1/2014

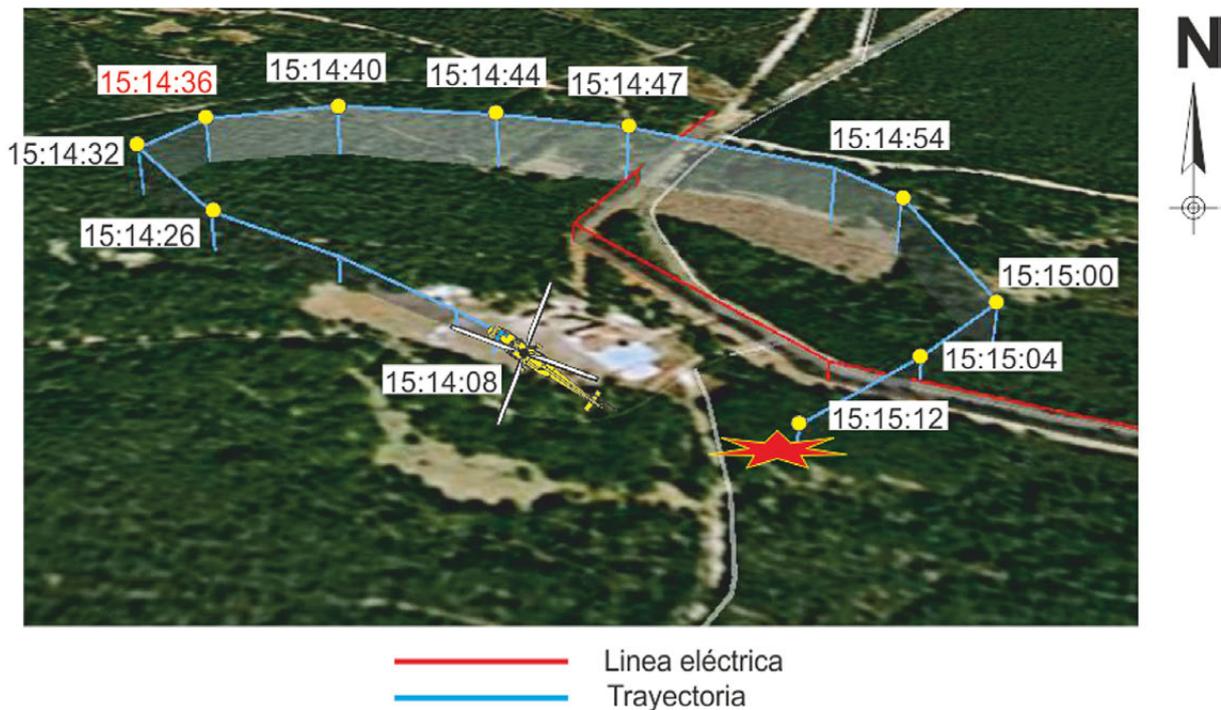
Figura 2. Trayectoria de la aeronave

La Figura 2 muestra la trayectoria seguida por la aeronave obtenida a partir de los datos del sistema de posicionamiento global (GPS), con la referencia de tiempos recogidos por éste.

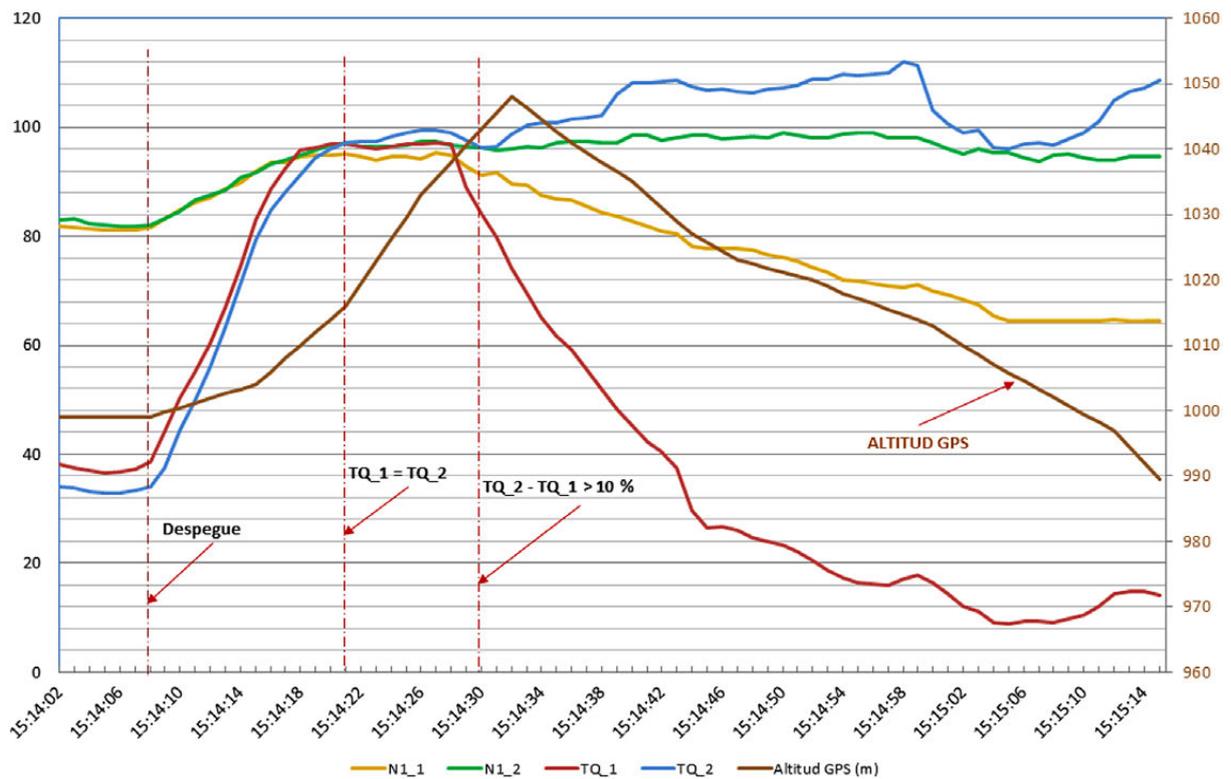
Figura 3. Gráfico de parámetros de los registradores de datos de vuelo

La aeronave equipaba registradores de datos de vuelo y de voces en cabina. En la Figura 3 se representa, para los dos motores, los valores alcanzados de par (TQ\_1 y TQ\_2, en tanto por ciento) y revoluciones del compresor (N1\_1 y N1\_2, en tanto por ciento), a

los que se les ha añadido la altitud GPS<sup>7</sup>. No obstante, no pudieron ser validados los datos referidos a las revoluciones del rotor principal.

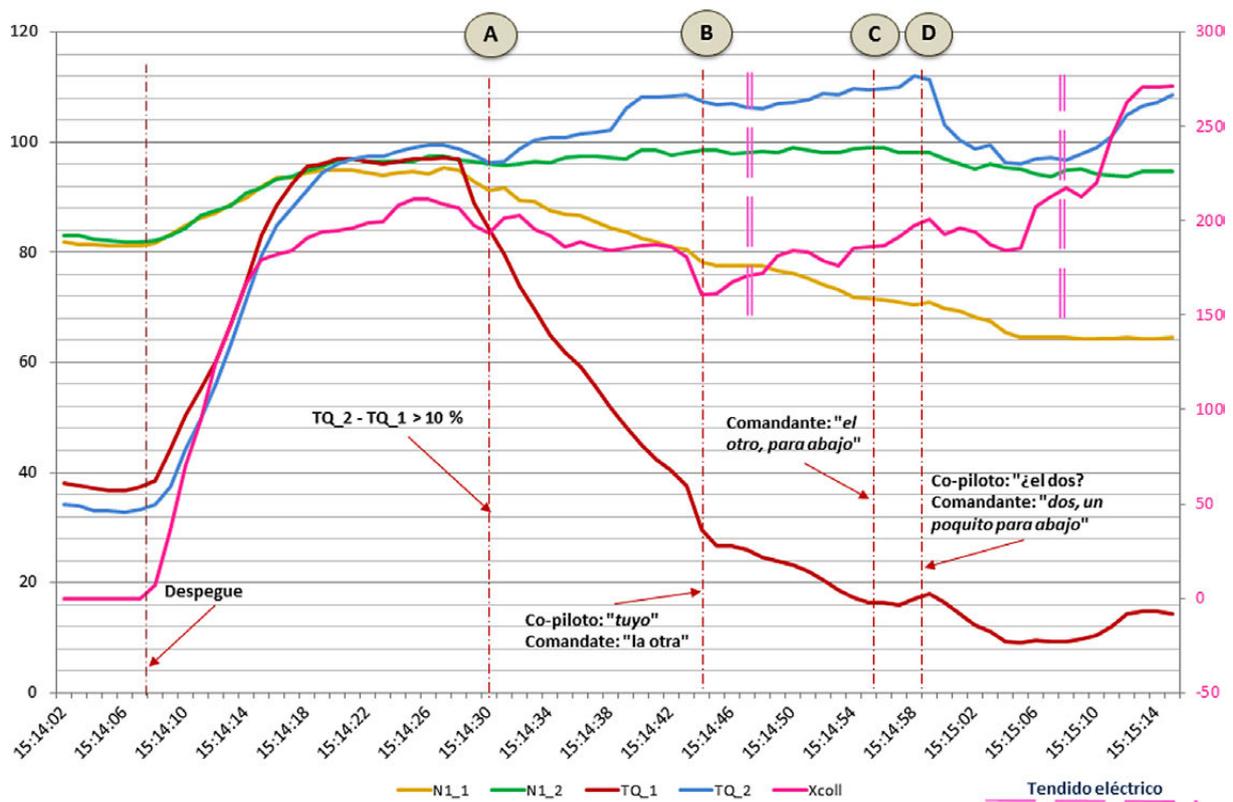
Figura 5. Eventos del vuelo

En la figura 5 se representan las comunicaciones producidas en la cabina de vuelo y los datos de vuelo registrados.

Una vez producido el descenso de par TQ\_1, *Punto A*, la tripulación reconoce la emergencia, aunque no se registra ningún diálogo entre los tripulantes. El piloto a los mandos manifestó ver luces amarillas de aviso en el panel de instrumentos posiblemente referidas a GOV MAX.

Hasta alcanzar el *Punto B*, el motor #2 incrementa progresiva y automáticamente el par TQ\_2 hasta valores de 109%, de acuerdo con las condiciones de funcionamiento del sistema con las que está diseñado. El piloto de la posición «1» traspasa los mandos al comandante. El motor #1 sigue disminuyendo su régimen de N1.

Entre los *Puntos B* y *C* transcurren 11 s en los que el comandante hace dos observaciones poco precisas y que no tienen respuesta expresa por el copiloto. El motor #2 mantiene valores de par TQ\_2 acordes a su funcionamiento en modo GOV FLIGHT al mismo tiempo que aumenta ligeramente por las solicitudes que el comandante hace sobre el mando del colectivo en ese momento con el fin de mantener el margen de altura con el terreno.

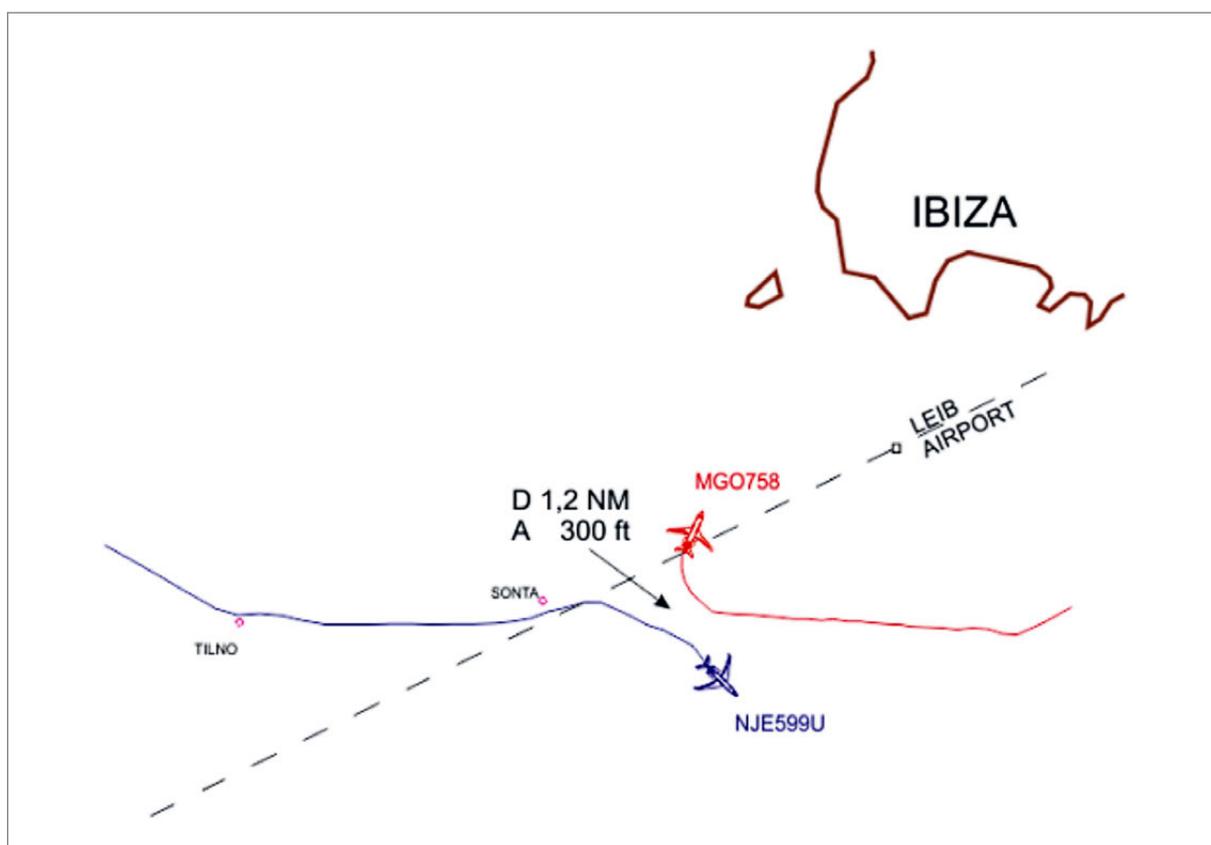
Figura 1. Trayectorias de las aeronaves

3.000 ft y en rumbo opuesto al que mantenía la aeronave EC-JIL, que descendía para 2.500 ft como autorizada. Ambas aeronaves se aproximaron a 1,2 NM de distancia horizontal y 300 ft de distancia vertical.

Finalmente completaron sus vuelos sin incidencia alguna, resultando todos los ocupantes ilesos y las aeronaves sin daños.

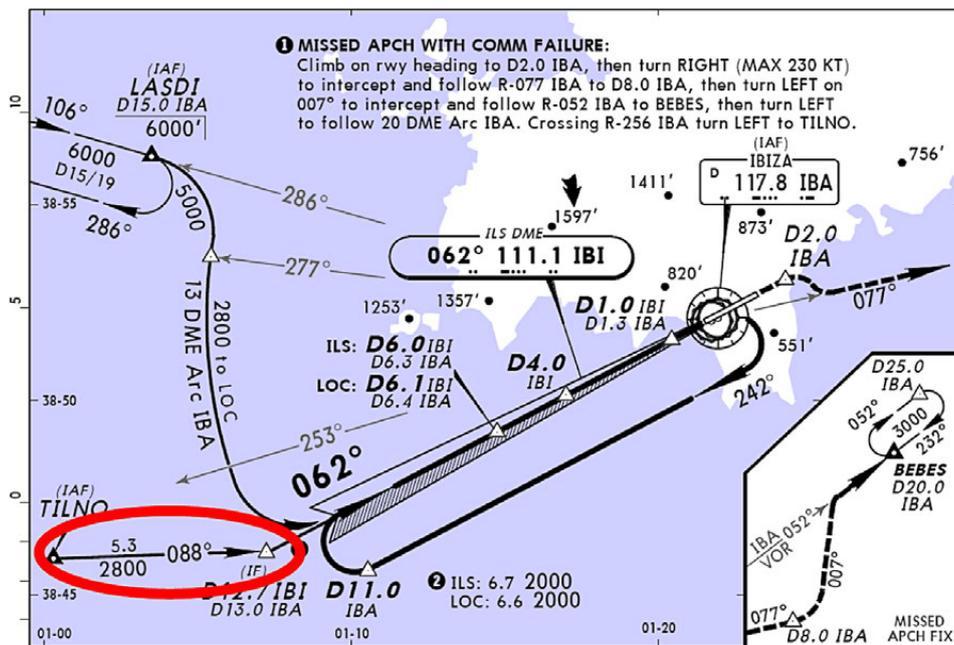
Figura 3. Detalle de la carta Jeppesen 11-1

El procedimiento de aproximación por instrumentos ILS a la pista 06 de LEIB está publicado en la carta AD 2-LEIB IAC/1 del AIP-España. La aeronave CS-DNP llevaba a bordo la carta Jeppesen 11-1 correspondiente a la IAC de la pista 06 de Ibiza. En ambas cartas se establece que el rumbo a volar tras abandonar el IAF TILNO es 088° hasta alcanzar el punto de referencia de aproximación intermedia (IF).

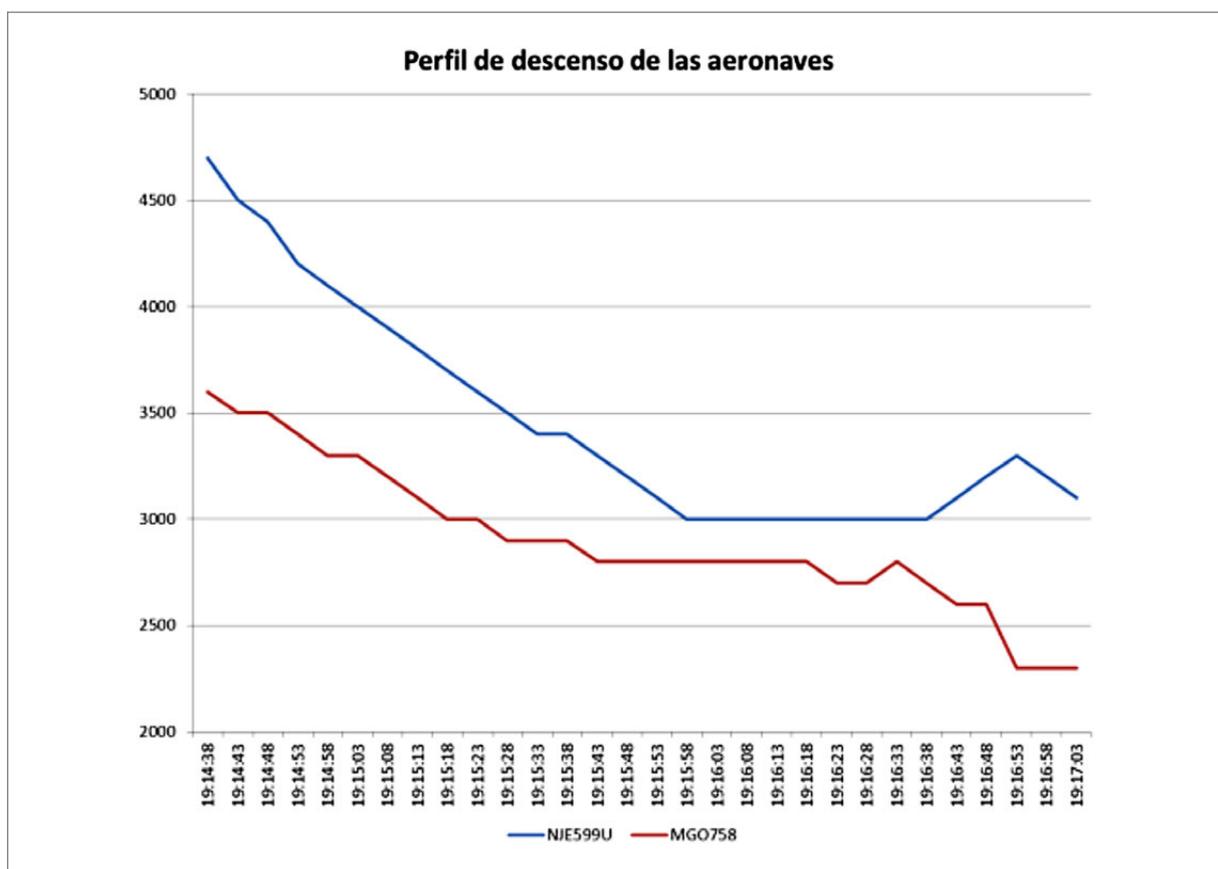
Figura 4. Perfiles de descenso de las aeronaves NJE599U y MGO758

Por otra parte, la aeronave EC-JIL realizaba un descenso constante con un régimen de unos 900 ft/min, manteniendo rumbo oeste hasta 2.700 ft de altitud, donde se produjo el cruce con la aeronave CS-DNP.

A las 19:16:38, tiene lugar la distancia mínima entre ambas aeronaves antes de que sus trayectorias fueran divergentes, de 1,2 NM en horizontal y 300 ft en vertical. La aeronave CS-DNP se encontraba a 3.000 ft de altitud en rumbo aproximado Este durante el viraje instruido a HDG 160° y la aeronave EC-JIL descendía a través de 2.700 ft con rumbo Oeste.

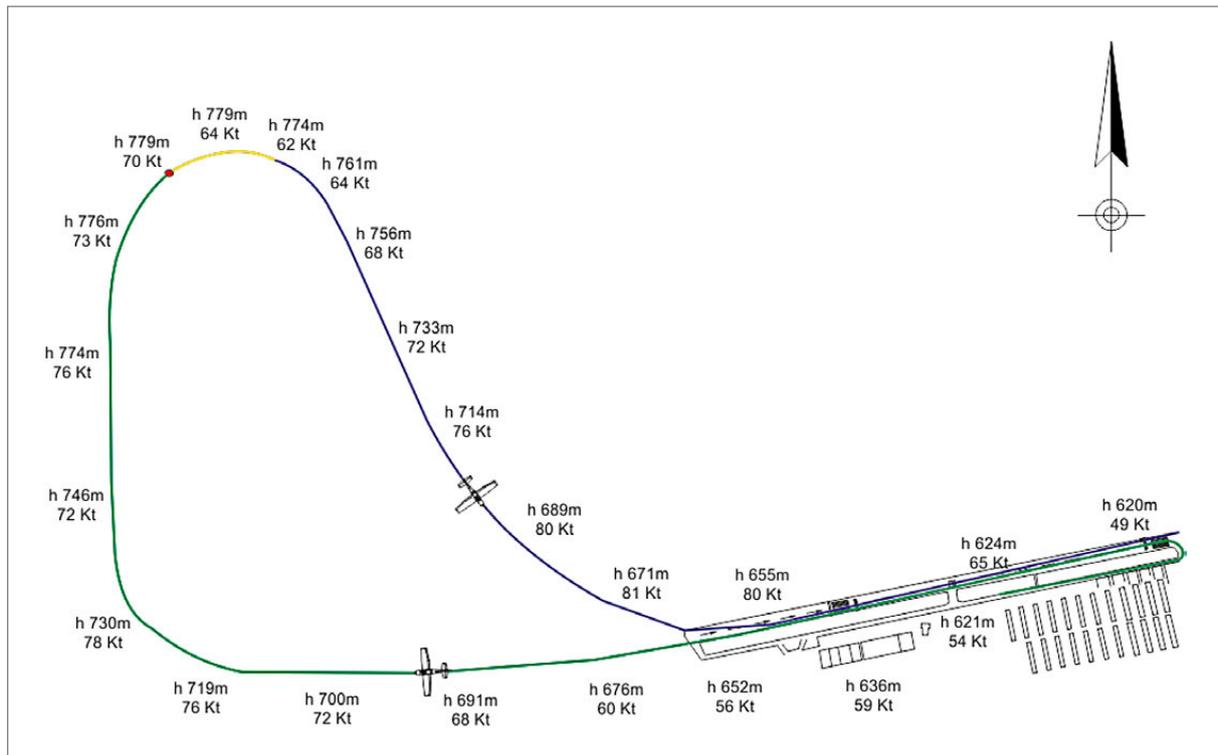
Figura 3. Datos GPS y trayectoria de la aeronave

La aeronave llevaba instalado un equipo GPSmap 196 Garmin International Inc. con número de serie 65503162 que fue retirado de la aeronave después del accidente y del que se pudieron extraer datos de información del vuelo completo.

Según dichos datos, la aeronave rodó desde su lugar de estacionamiento hasta la cabecera de la pista 26 para iniciar la carrera de despegue. A continuación inició el ascenso incrementando velocidad y altura, hasta que se produjo una disminución momentánea de la velocidad y la aeronave comenzó a descender recuperándola de nuevo de forma que con aproximadamente 50 kt tomó contacto en el tramo final de la pista.

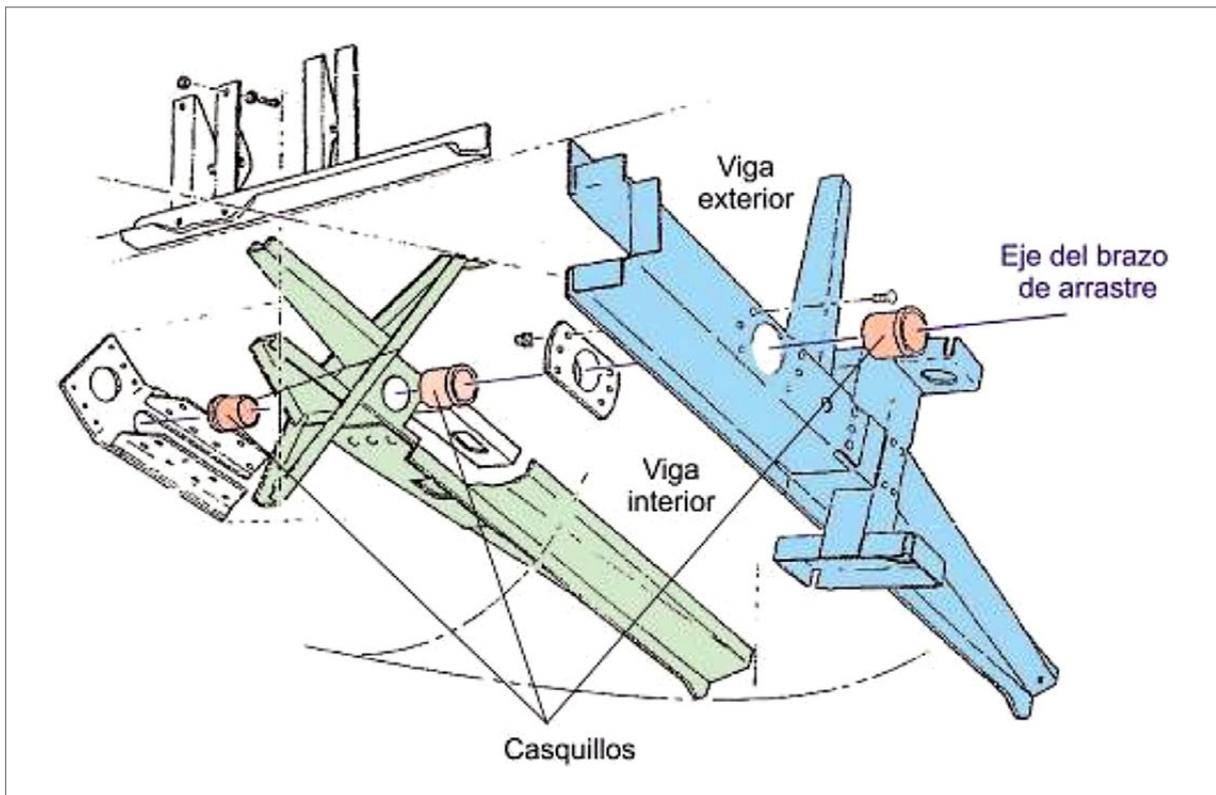
Figura 2. Vigas de sujeción del eje del brazo de arrastre principal

El eje de giro del brazo de arrastre superior (ítem 8) va atornillado al propio brazo y gira en el interior de casquillos alojados en sendas vigas de sección en «U» que se hacen firmes a ambos lados del mamparo lateral izquierdo del pozo del tren mediante remaches (Figura 2). En el extremo exterior de dicho eje va montada una leva (ítem 9) que cuando el tren se retrae entra en contacto con un micro-interruptor (ítem 10) responsable de enviar la señal de tren de morro arriba.

La viga en «U» que aloja el eje sobre el que pivota el brazo de arrastre superior del tren de morro, estaba partida a la altura del alojamiento por donde se desplaza la varilla de accionamiento de la compuerta delantera izquierda. La parte de la viga por delante de dicho alojamiento había perdido los remaches que la sujetan al mamparo lateral y estaba suelta (Figura 3 y Figura 4).

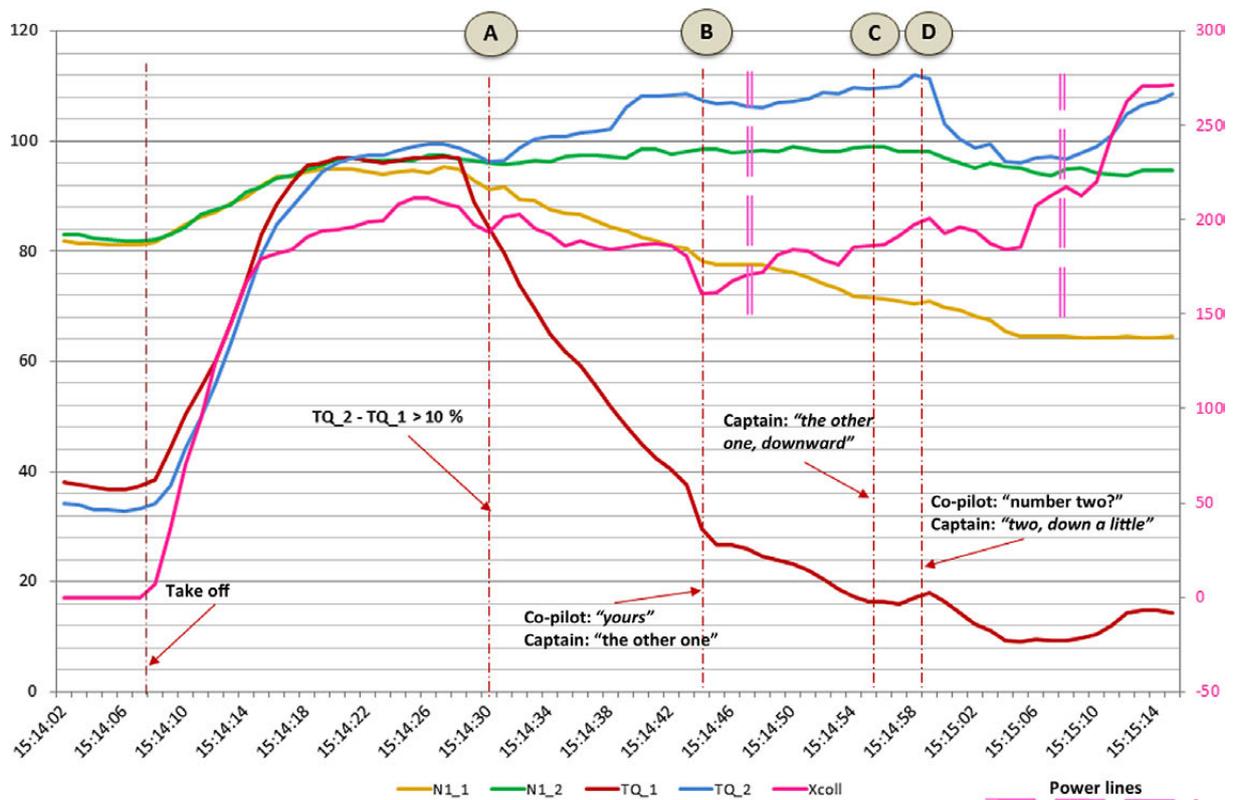
Figure 5. Significant flight events

Figure 5 shows the communications that took place in the cockpit and the flight data recorded.

Once the torque TQ\_1 dropped to point A, the crew recognized the emergency, though no dialogue took place between the crewmembers. The pilot flying stated seeing yellow warning lights on the instrument panel, possibly involving GOV MAX.

The torque on the #2 engine (TQ\_2) increased gradually and automatically to a value of 109%, point B, in keeping with the design characteristics of its control system. The pilot in the «1» position transferred control to the captain. The N1 value continued to fall on the #1 engine.

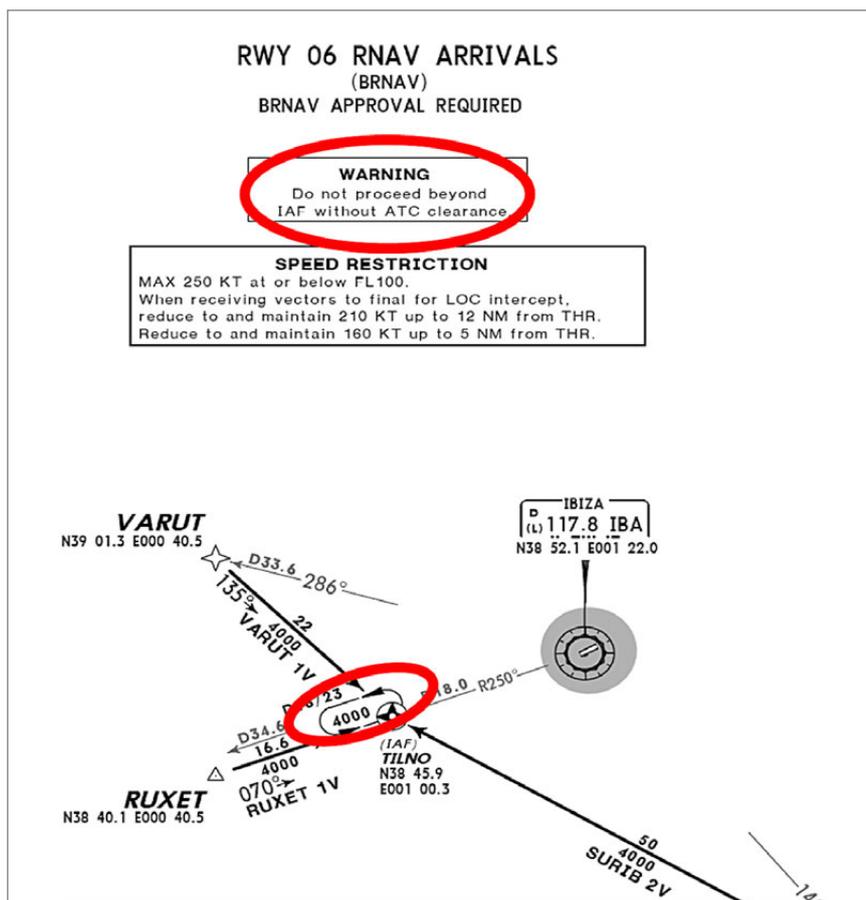
Figure 2. Portion of Jeppesen chart 10-2G

As indicated on the flight plan for aircraft CS-DNP, the standard arrival (STAR) planned for the day of the incident was STAR VARUT1V, published in the AIP Spain in chart AD2-LEIB STAR 1.2. Onboard the aircraft was the Jeppesen 10-02G chart for Ibiza, corresponding to the instrumental standard terminal arrival route for runway 06 at the Ibiza Airport. This chart warns not to proceed beyond the IAF without ATC clearance. It also lists the minimum hold altitude over IAF TILNO as 4,000 ft.

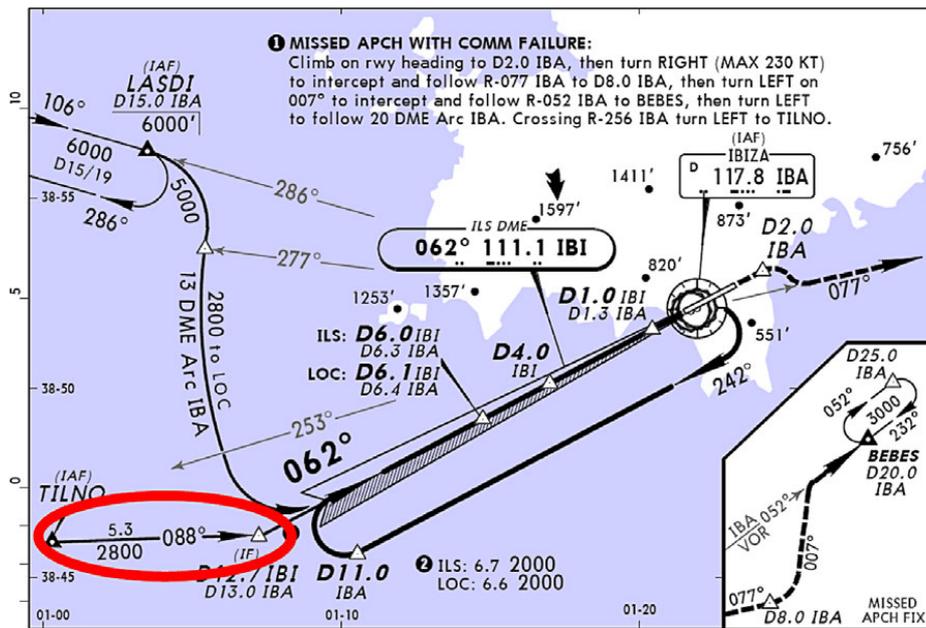
Figure 3. Portion of Jeppesen chart 11-1

The ILS instrument approach procedure for runway 06 at LEIB is published in chart AD 2-LEIB IAC/1 of the AIP Spain. Aircraft CS-DNP had onboard Jeppesen chart 11-1, corresponding to the IAC for runway 06 at Ibiza. Both charts establish the heading to fly after leaving the IAF TILNO as 088° until the intermediate fix (IF) is reached.

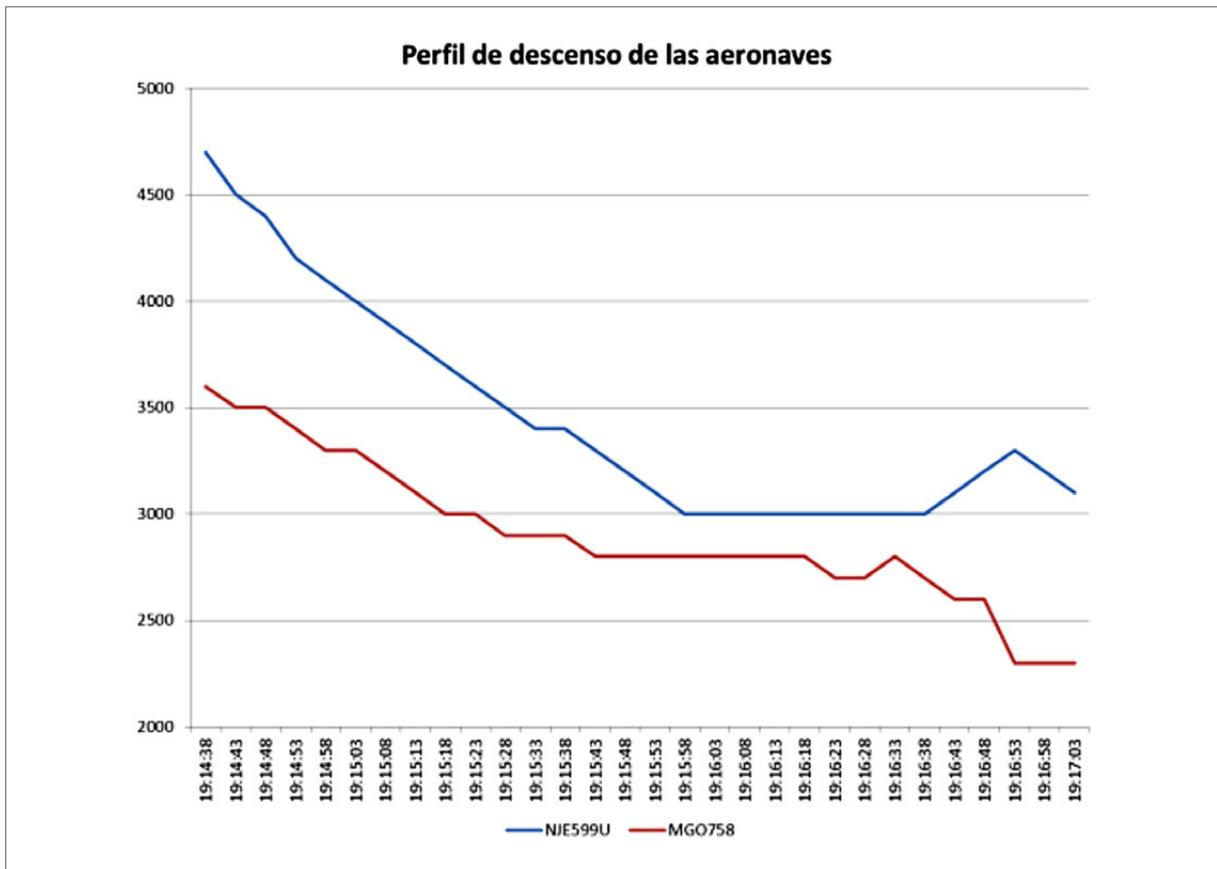
Figure 4. Descent profiles of aircraft NIE599U and MGO758

The closest point of approach was at 19:16:38, with the two aircraft closing to within 1.2 NM horizontally and 300 ft vertically of each other. Aircraft CS-DNP was at an altitude of 3,000 ft on an easterly heading while turning to HDG 160° as instructed, and aircraft EC-JIL was descending through 2,700 ft heading west.

Five seconds later, aircraft EC-JIL was turning right and descending through 2,600 ft, while aircraft CS-DNP was climbing through 3,100 ft.
