CIAIAC

COMISIÓN DE
INVESTIGACIÓN
DE **A**CCIDENTES
E **I**NCIDENTES DE
AVIACIÓN **C**VIL

Boletín
Informativo

2/2014

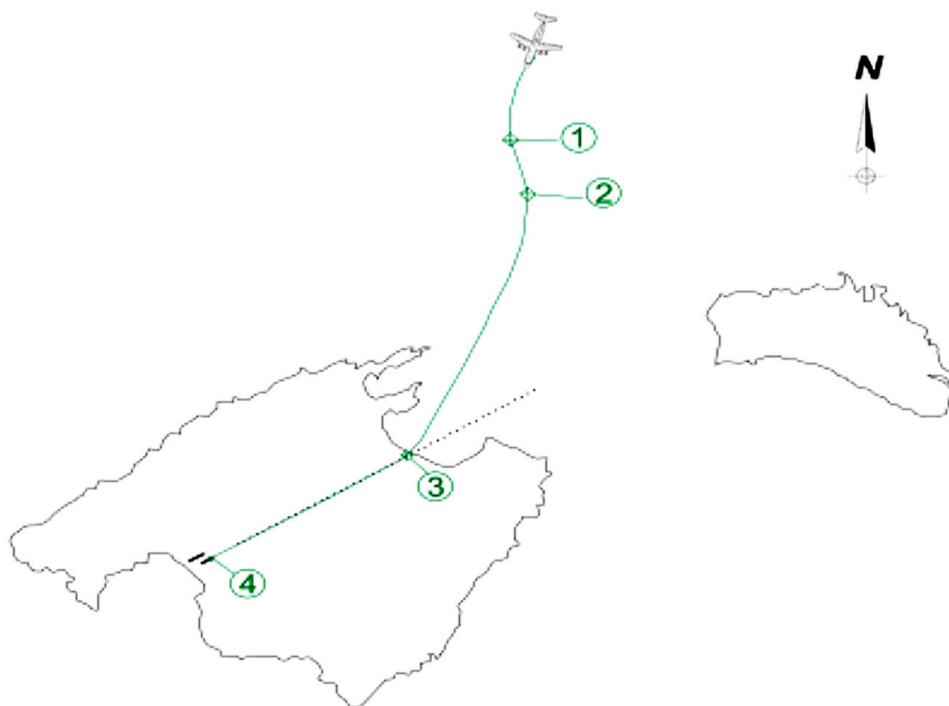
Figura 3. Trayectoria de la aeronave desde la emergencia

La aeronave se encontraba en contacto radio con ACC Palma cuando se produjo el humo en cabina. A las 18:44:59 h, ACC había autorizado a la aeronave a descender a FL90 y la llegada LUNIK1P. Un minuto y seis segundos después, a las 18:46:05 h, ACC intentó ponerse en contacto con la aeronave para detener el descenso, sin obtener respuesta. El controlador realizó varias llamadas y finalmente, a las 18:46:46 h (punto 1 en figura 3), la aeronave estableció comunicación con ATC para declarar la emergencia. Sin embargo, esta comunicación fue de muy mala calidad y la única parte entendible fueron las palabras MAYDAY MAYDAY MAYDAY, siendo el resto de la comunicación ininteligible incluido el indicativo de vuelo (tabla 1).

ACC siguió llamando a la aeronave y ésta, a las 18:47:40 h (punto 2 en figura 3), en una emisión clara, consiguió declarar emergencia por humo en cabina. A partir de este momento las comunicaciones no presentaron ningún problema en cuanto a la claridad de transmisión.

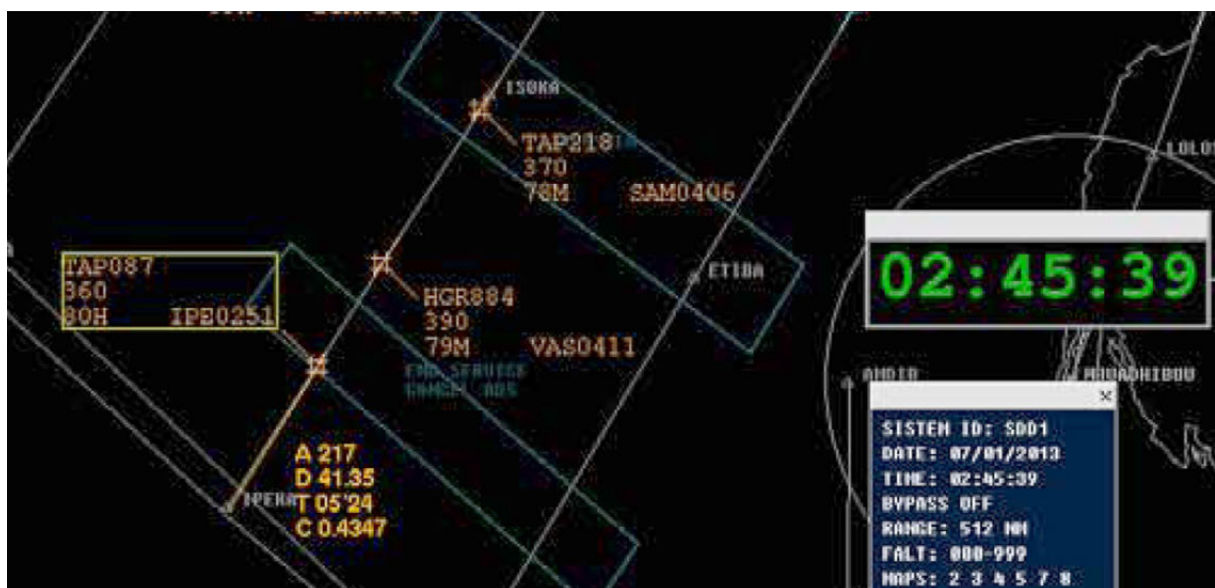
Figura 1. Imagen del Sistema SACCAN de las 02:45:39

Un minuto y medio después, a las 02:47:09, en la pantalla SACCAN aparece una pseudopista de la aeronave AFR-457 sobre el punto ISOKA a FL350. La pseudopista de la aeronave TAP-087 se encuentra a unos 28 NM del punto, su etiqueta indica FL360 (según los datos del FDR la aeronave TAP-087 ascendía a través FL350).

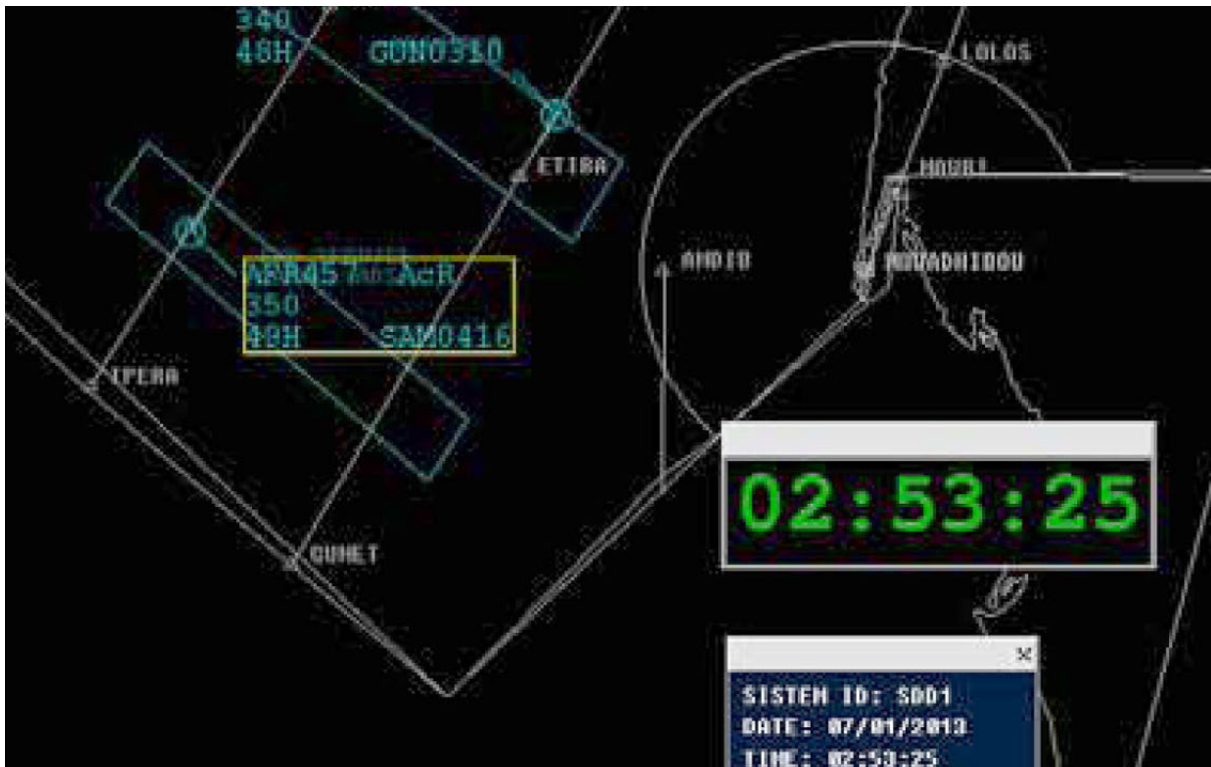
Figura 2. Imagen del Sistema SACCAN de las 02:53:25

A las 02:53:25, es la primera vez que la pantalla SACCAN muestra una pista ADS para la aeronave AFR-457, lo que quiere decir que ésta ya se había conectado al sistema. La aeronave ya había cruzado su punto de entrada en el FIR de Canarias, el punto IPERA.

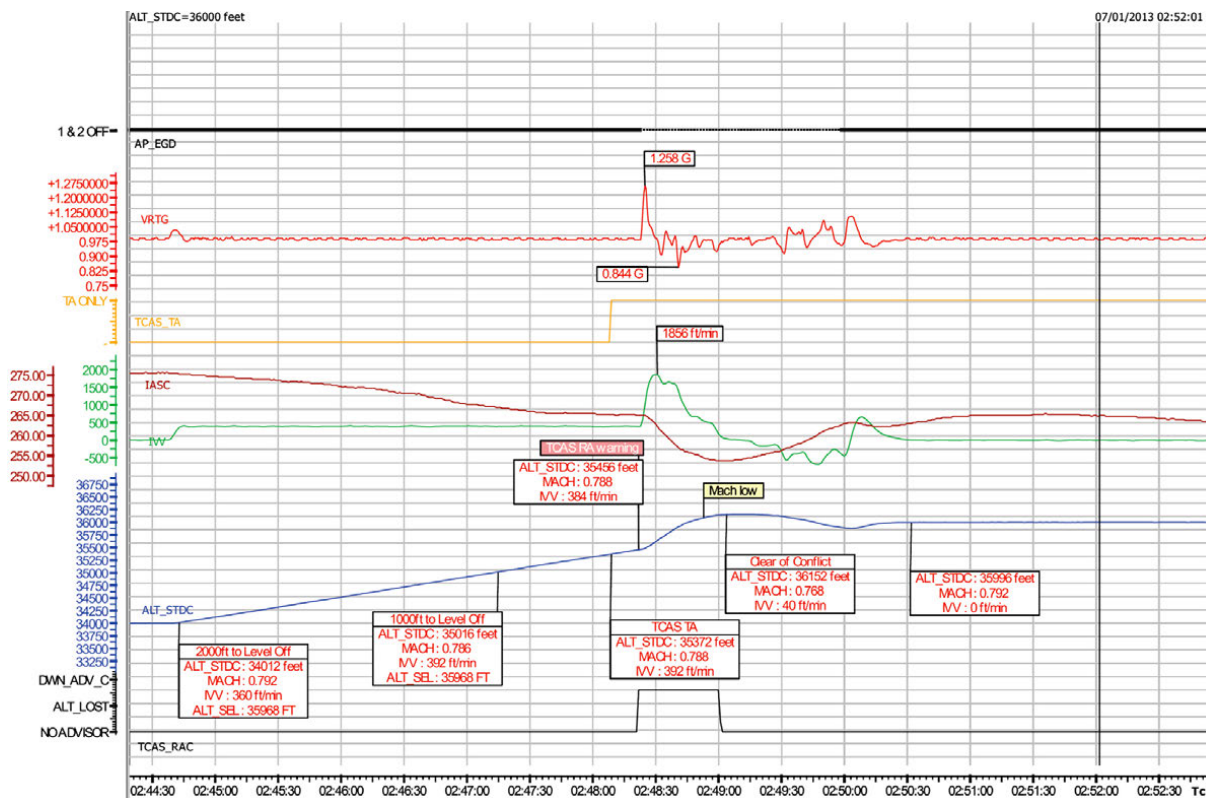
Figura 3. Imagen del Informe de los datos del QAR de la aeronave TAP-087

A las 02:48:09 se activó un aviso de tránsito TCAS, y doce segundos después, a las 02:48:21, se convirtió en un aviso de resolución; en ese instante la aeronave incrementó su régimen de ascenso hasta un máximo de 1.856 ft/min. A las 02:49:03 se emitió el mensaje TCAS «clear of conflict» (libre de conflicto); en ese momento la aeronave

libraba una altitud de 36.152 ft. El análisis de los datos vuelo reveló que a las 02:48:54 se había producido un evento de bajo número de Mach; este tipo de eventos no producen avisos para la tripulación (véase figura 3).

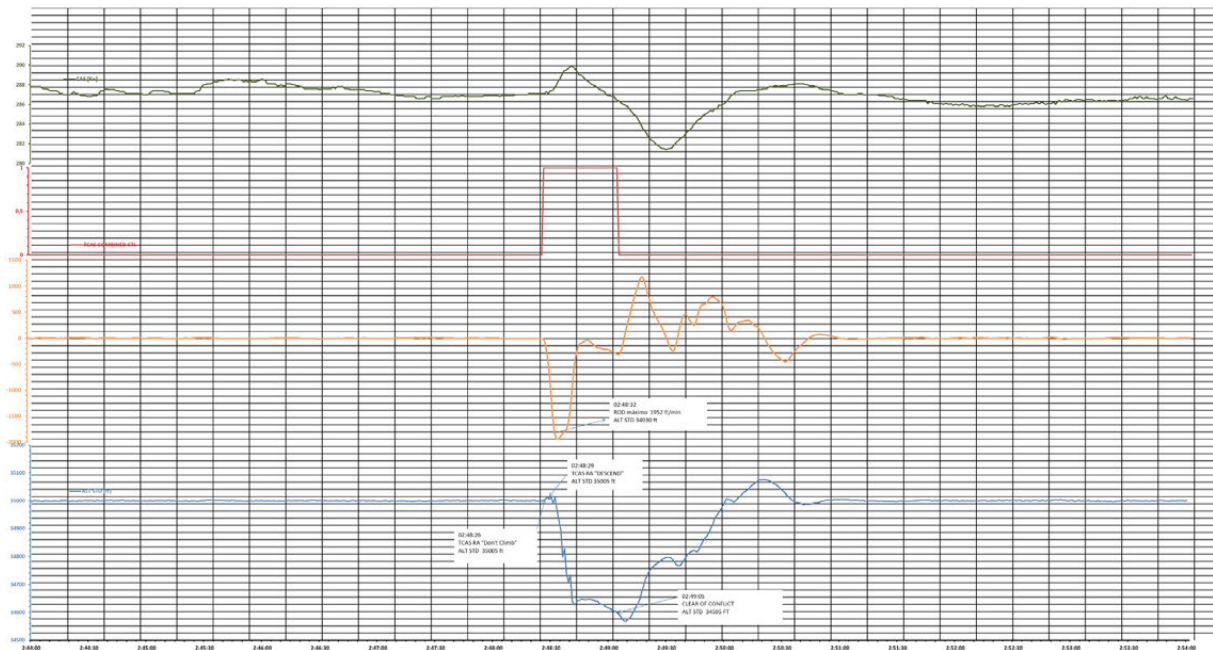
Figura 4. Gráfica de los datos del DAR de la aeronave AFR-457

Del análisis de dichos datos se desprende que a las 02:48:27 se activó el aviso TCAS de resolución del tipo «Don't Climb» de la aeronave AFR-457 y tres segundos después del tipo «Descend»; en ese instante la aeronave se encontraba a 35.000 ft de altitud. La aeronave siguió lo indicado en su aviso de TCAS, llegando alcanzar un régimen máximo de descenso de 1.952 ft/min. A las 02:49:05 se activó el aviso de libre de conflicto cuando la aeronave AFR-457 había descendido a 34.595 ft de altitud.

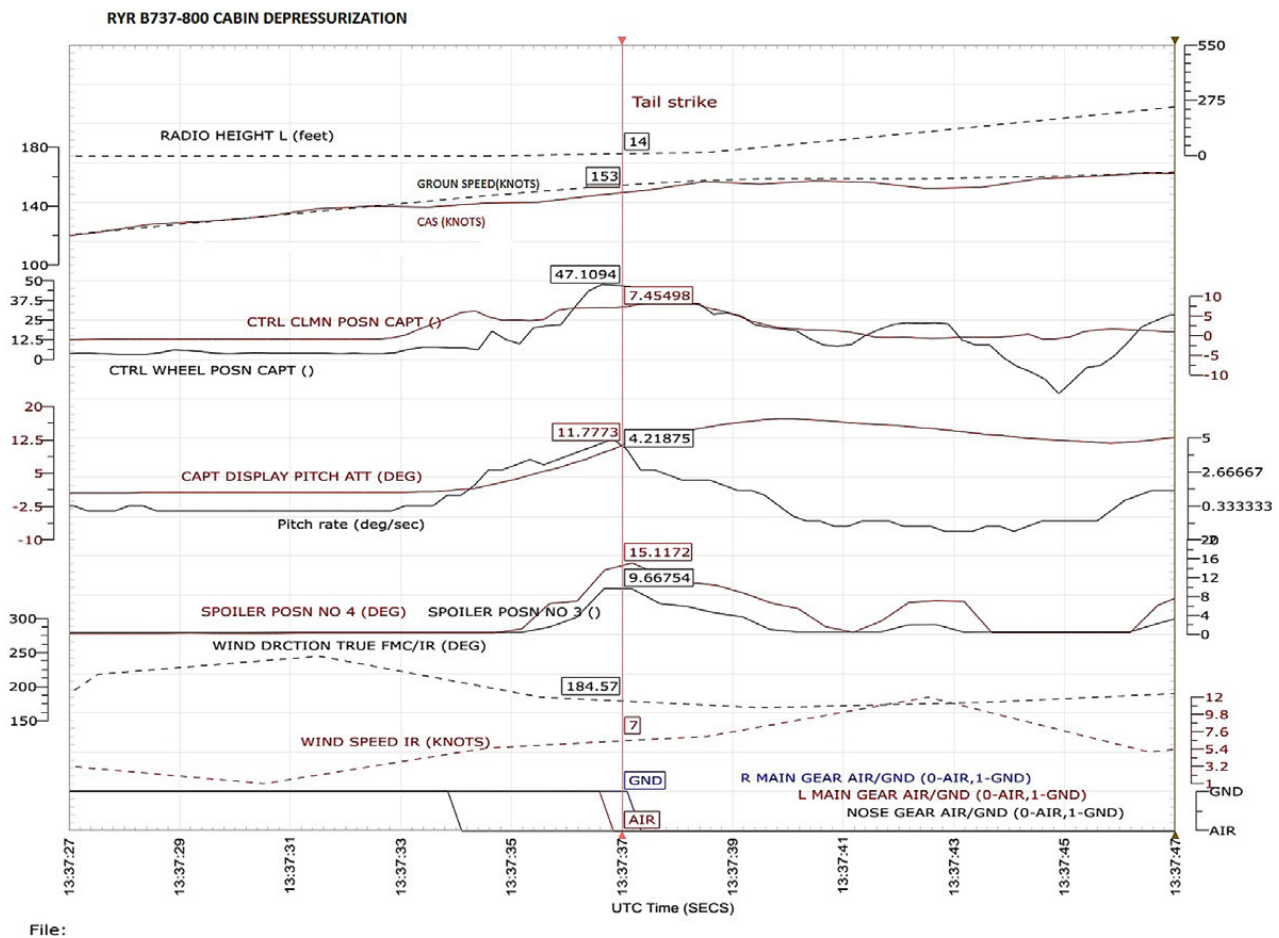
Figura 4. Parámetros relevantes durante la carrera y la rotación

Se descargaron los datos almacenados tanto en el registrador de datos de vuelo (FDR) como en el Quick Access Recorder (QAR) que fueron analizados con la ayuda del fabricante. Los datos obtenidos del FDR se utilizaron para reconstruir la geometría de la rotación, la contribución de los parámetros relevantes y la identificación del momento del contacto con la pista. Los datos del QAR permitieron reconstruir las condiciones de presión en cabina así como las acciones de la tripulación sobre el sistema de presurización. La evolución de la variables más significativas se presentan en las figuras 4 y 5.

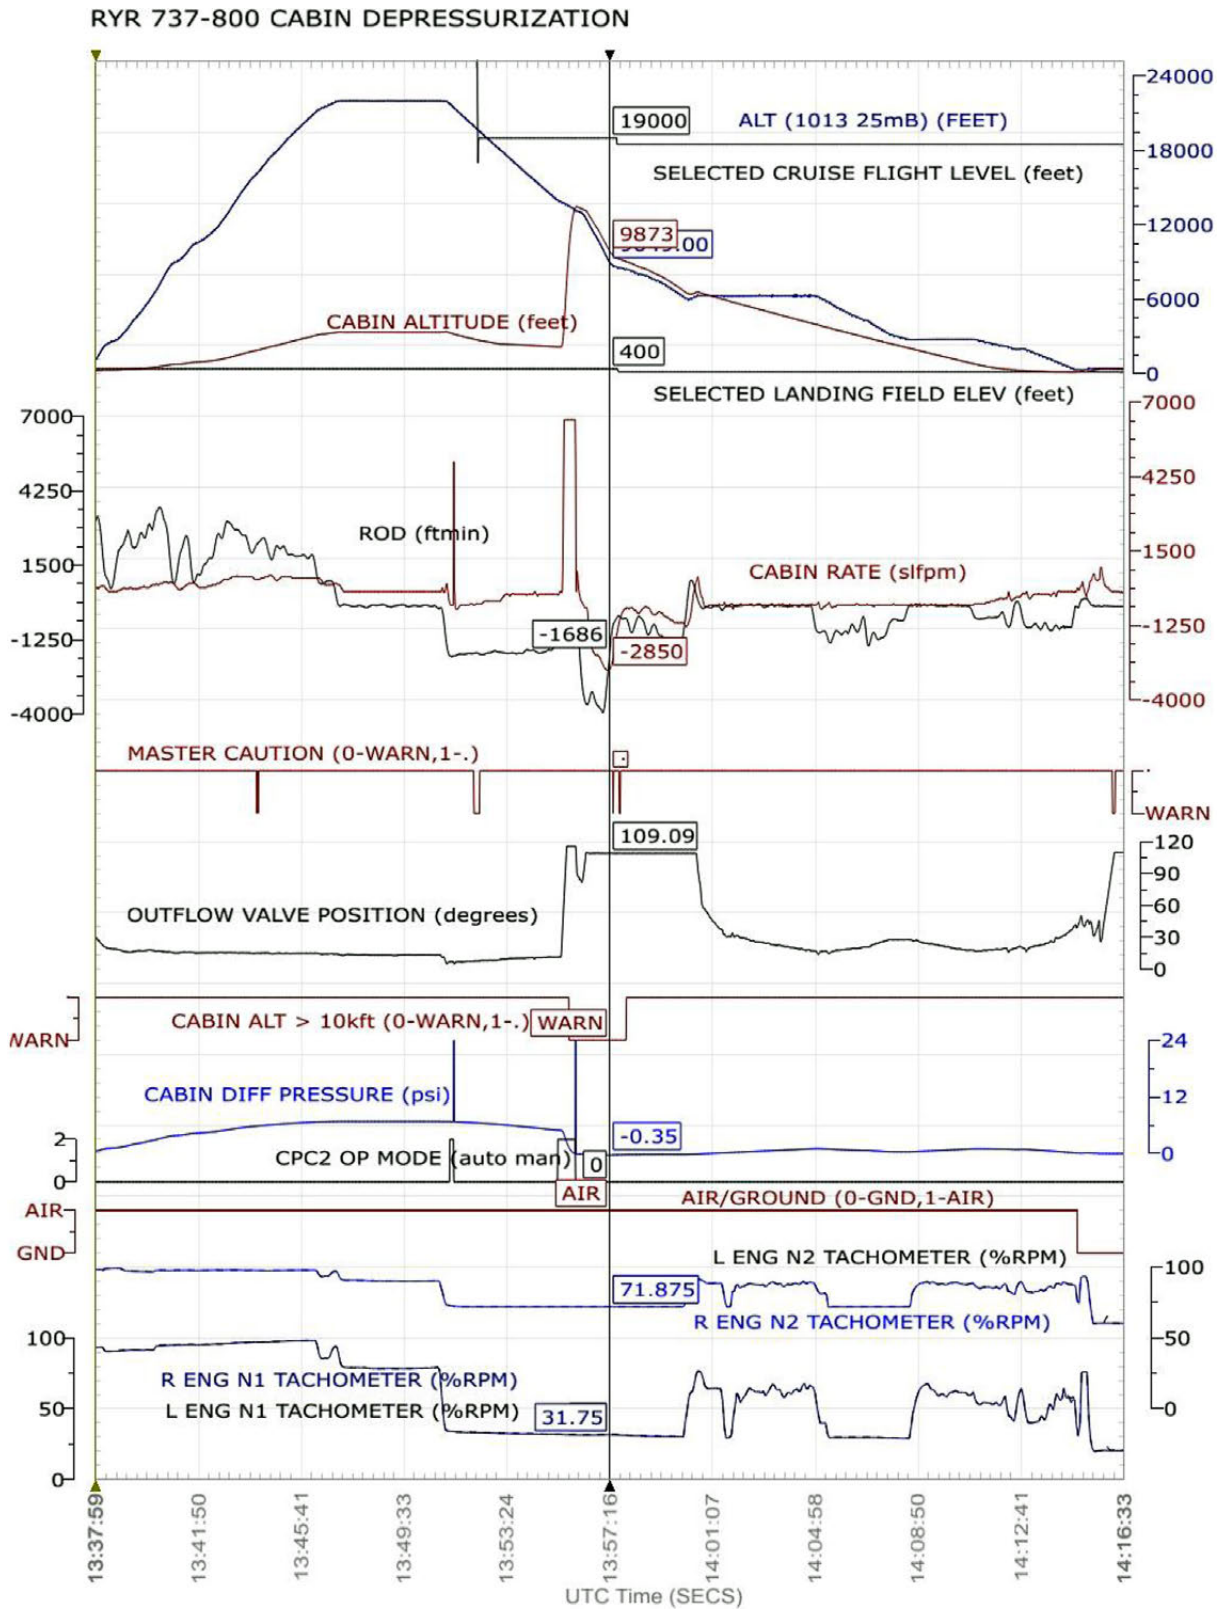
Figura 5. Parámetros relevantes de presurización

Aunque desde el punto de vista de la integridad estructural de la aeronave esta acción no tenía gran implicación (la presión diferencial apenas alcanzó -0,4 psi en el descenso más pronunciado, +1 psi en el resto del vuelo), no deja de poner de manifiesto la desorientación de la tripulación que parecía olvidar la lógica detrás de la despresurización contenida en la lista de chequeo (evitar daños estructurales) por un propósito secundario como era minimizar el gradiente de presión en cabina, y por tanto las posibles molestias adicionales a los pasajeros durante el resto del descenso.

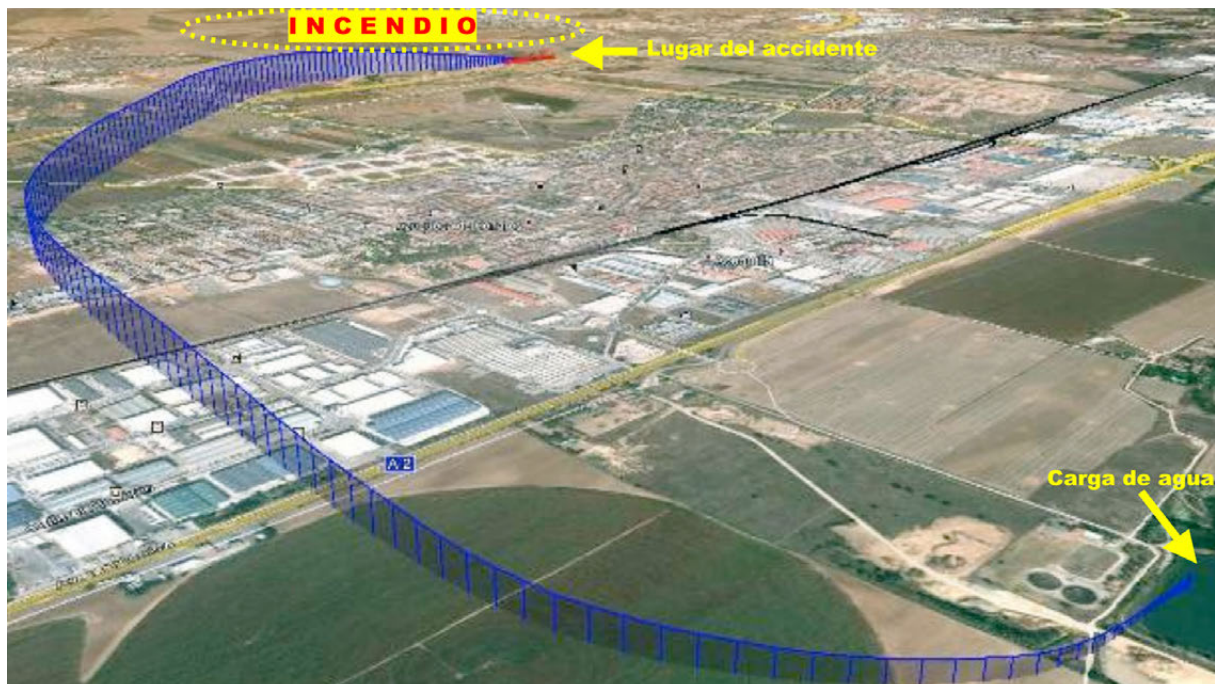
Figura 1. Trayectoria de la última carga de agua

Inmediatamente después de lanzar el agua golpeó con una de las palas del rotor principal contra uno de los cables del tendido eléctrico de la línea que va desde Meco a Cabanillas del Campo, situados a una altura de entre 15 m y 20 m, y el cable se desprendió.

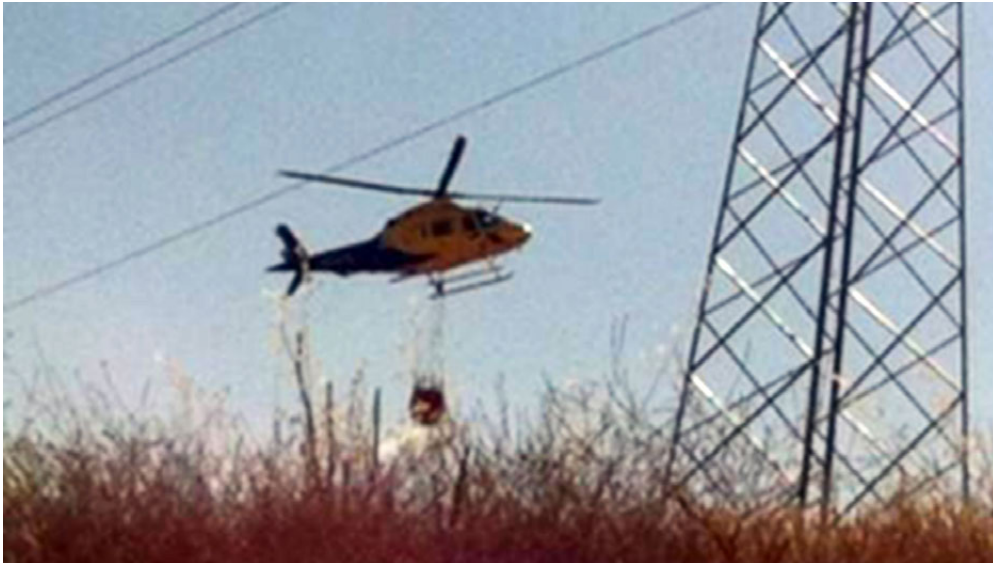
Figura 2. Helicóptero instantes antes del accidente

Había hecho las cinco primeras descargas en un campo situado al norte de la citada población junto a la autopista radial R-2, dentro del término municipal de Quer, y la sexta la realizó mientras volaba próximo a una línea eléctrica de alta tensión (figura 2), con rumbo norte aproximadamente.

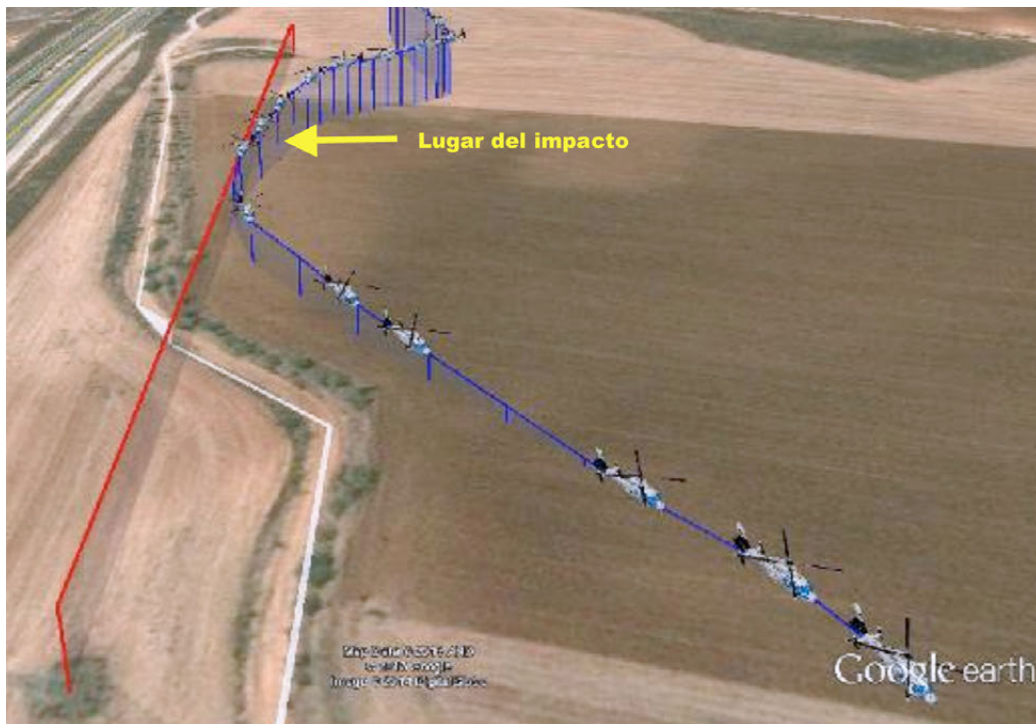
Figura 5. Instantes finales de la trayectoria

En la figura 5 se han reproducido los últimos instantes de la trayectoria sobre una imagen tomada del programa Google Earth.

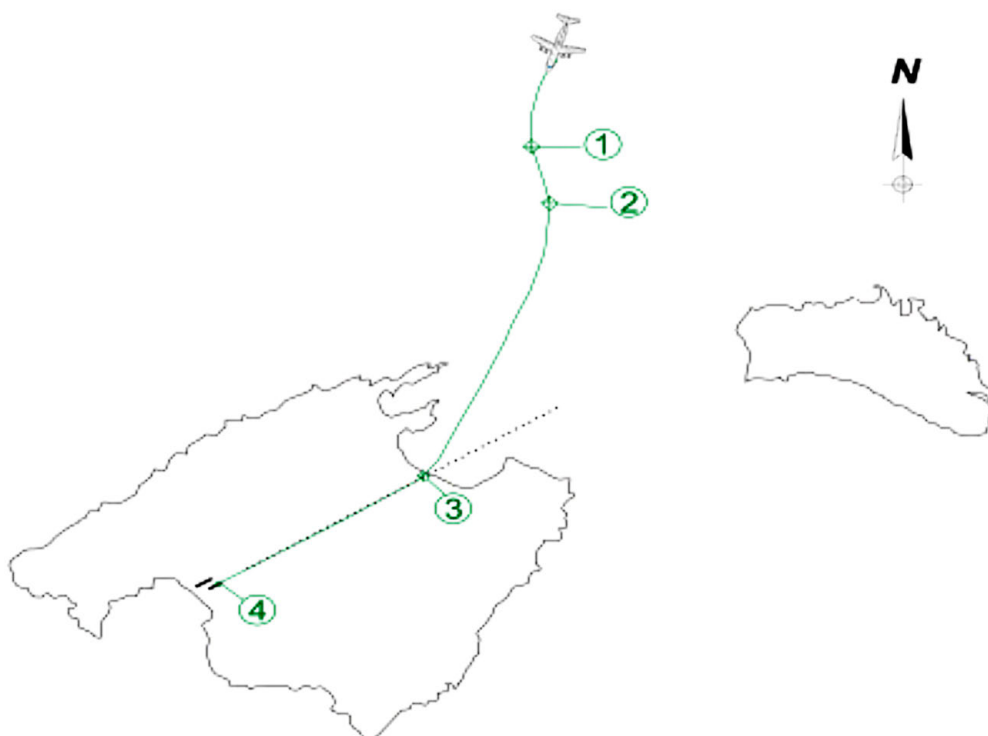
Figure 3. Flight path of the aircraft following the emergency

The aircraft was in radio contact with the Palma ACC when the smoke appeared in the cockpit. At 18:44:59, the ACC had cleared the aircraft to descend to FL90 and fly the LUNIK1P arrival. A minute and six seconds later, at 18:46:05, the ACC tried to raise the aircraft to stop the descent but received no reply. The controller called repeatedly until finally, at 18:46:46 (point 1 in figure 3), the aircraft made contact with ATC to declare an emergency. This message was very poor in quality, however, and the only intelligible words were MAYDAY MAYDAY MAYDAY. The rest of the message, including the callsign, was garbled (table 1).

The ACC continued calling the aircraft, which at 18:47:40 (point 2 in figure 3) managed to issue a clear message and declare an emergency due to smoke in the cockpit. There were no further problems with the clarity of the transmissions.

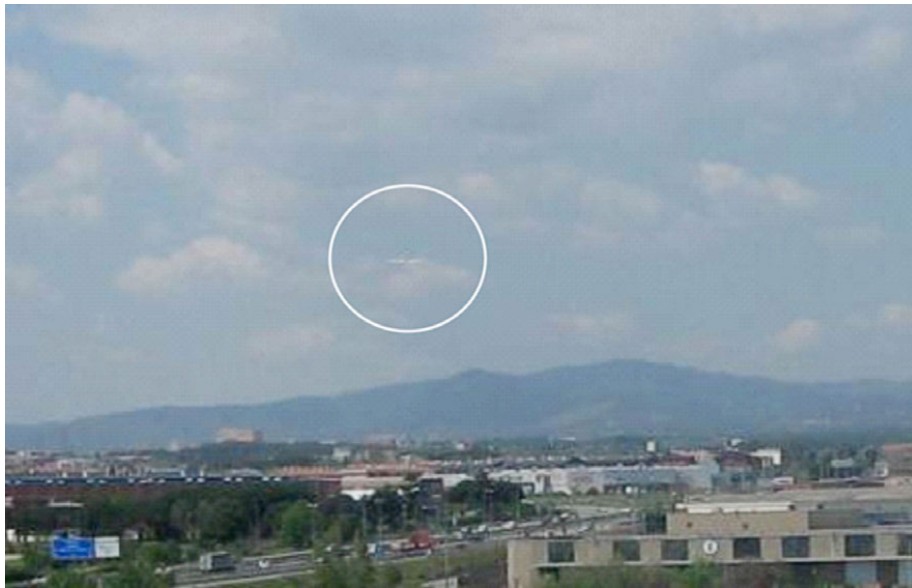
Figure 1. View from the tower of an aircraft in the approximate position as in the incident

At 09:42:42 h, another aircraft (EC-KOQ) that was at the Runway 31 holding point contacted the control tower once more, waiting for the clearance from the Barcelona Control Center (LECB). The student being evaluated provided the necessary information

and at 09:43:56 h another aircraft (EC-EPY) contacted the tower requesting clearance to enter the right base leg of the circuit. The student being evaluated notified by the instructor that M-WINT was proceeding toward Runway 13 instead of 31, instructed the aircraft to “break³ right”. Finally, after crossing, the student being evaluated cleared aircraft M-WINT to land on Runway 13 and also provided wind information. The pilot of aircraft M-WINT replied that he was cleared to land and completed the maneuver without further incident.

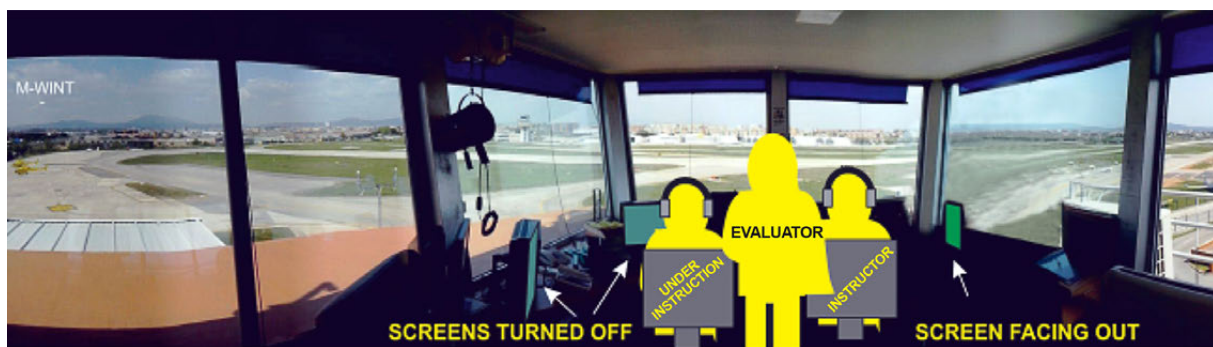
Figure 2. View of the control room with the positions of the controllers

The instructor stated that from the position of the student being evaluated there was visual access to two radar displays, so one of them was turned off and the closest to his position was turned on but turned around so that the student being observed was unable to see it. He was sitting beside the student controller with his PTT (push-to-talk) unit connected to the number two console and tuned in to the local frequency. He did it this way to avoid audio problems during the evaluation, since on other occasions pilots had experienced problems when both the AENA and ferroNATS headsets were

- REC 32/14.** It is recommended that AENA Air Navigation have the instructor-assistant on the evaluation team make use of all the information at their disposal, specifically that one from the radar display system, as a support to facilitate detecting potential conflicts that jeopardize the safety of aircraft whenever an aerodrome control (visual) evaluation is being conducted.
- REC 33/14.** It is recommended that ferroNATS have the instructor-assistant on the evaluation team make use of all the information at their disposal, specifically that one from the radar display system, as a support to facilitate detecting potential conflicts that jeopardize the safety of aircraft whenever an aerodrome control (visual) evaluation is being conducted.

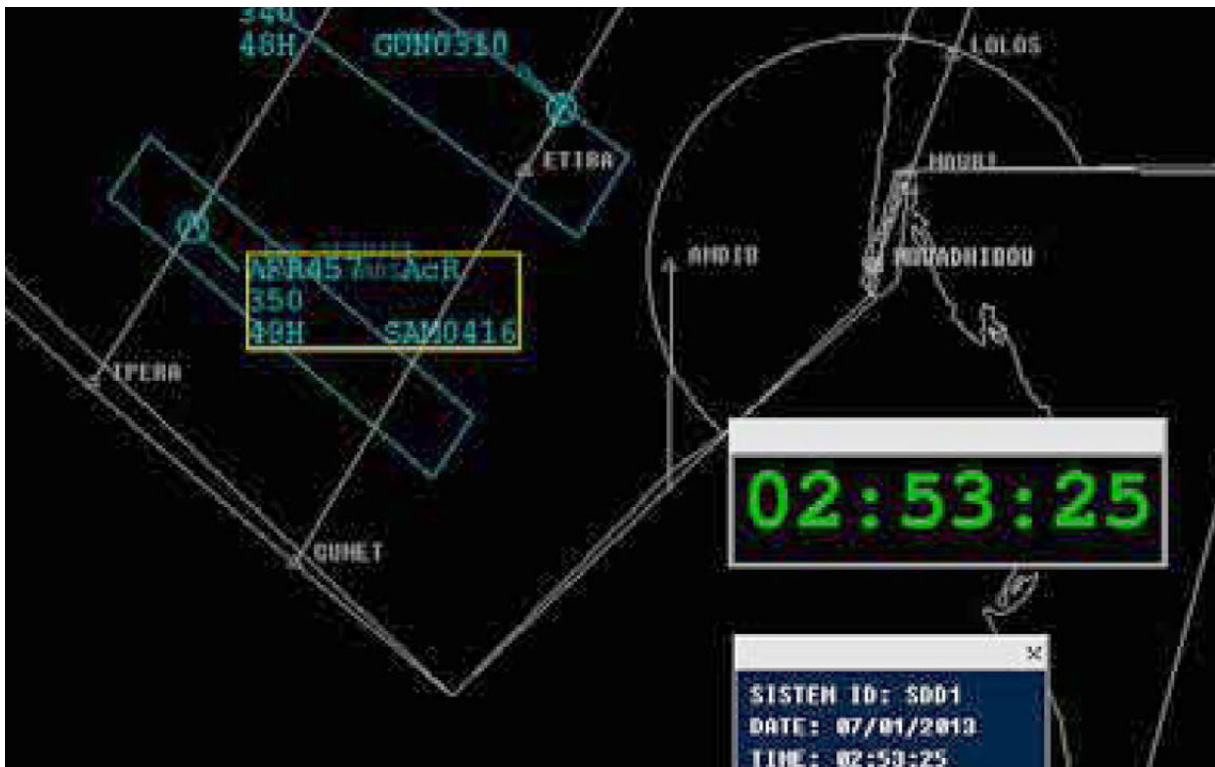
Figure 2. Image from the SACCAN system at 02:53:25

The SACCAN display did not show an ADS track for aircraft AFR-457 until 02:53:25, meaning the flight by then had connected to the system. The aircraft had already crossed the point of entry into the Canarias FIR, waypoint IPERA.

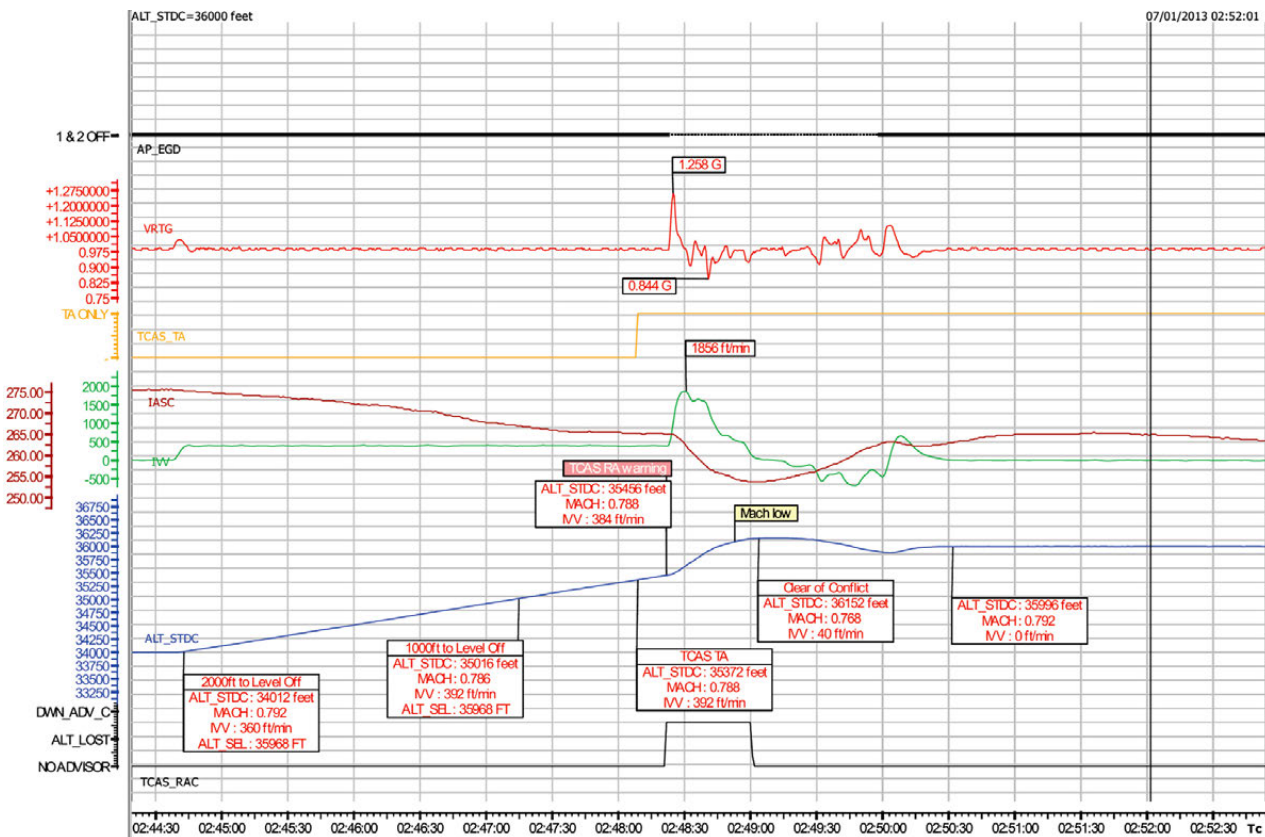
Figure 3. Image from the QAR data report for aircraft TAP-087

At 02:48:09 a TCAS traffic advisory was received, which twelve seconds later, at 02:48:21, became a resolution advisory. The crew then increased the climb rate to a maximum of 1,856 ft/min. The TCAS clear of conflict message was received at 02:49:03; by that time the aircraft was at an altitude of 36,152 ft. The flight data analysis revealed that at 02:48:54 a Mach low event had happened; this type of event does not issue any warnings to the crew. See figure 3.

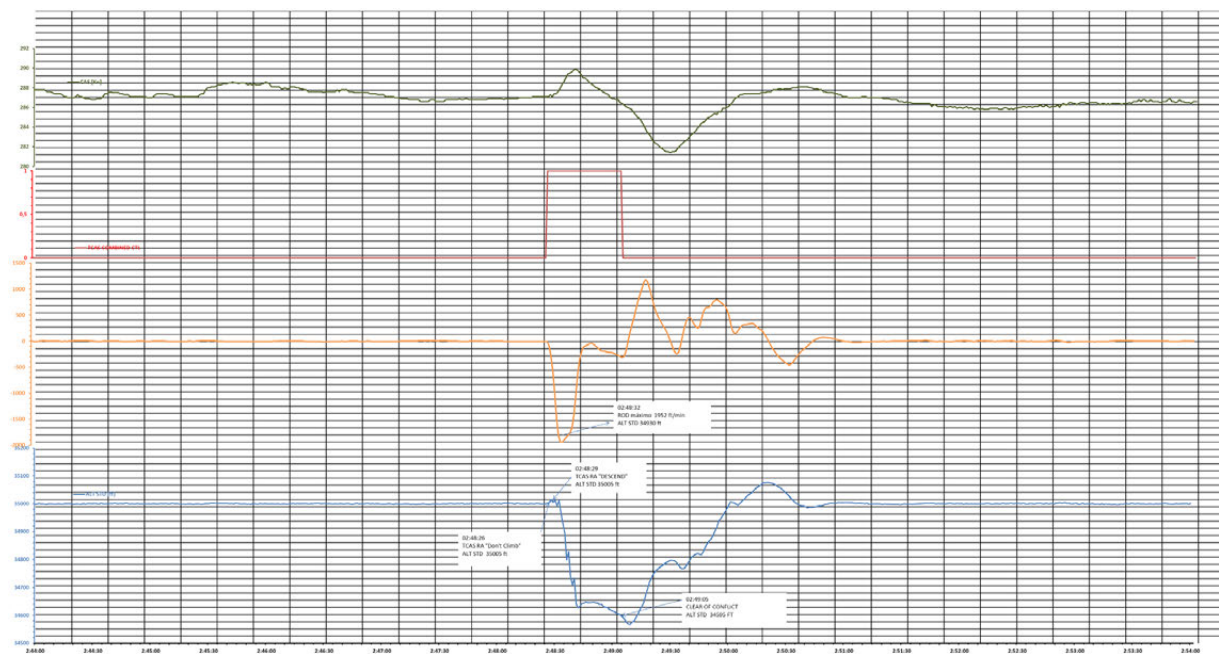
Figure 4. Graph of the QAR data from aircraft AFR-457

An analysis of these data revealed that a “Don’t climb” resolution advisory was received on the TCAS at 02:48:27, followed by a “Descend” advisory three seconds later, when the aircraft was at 35,000 ft. The crew followed the TCAS indication, reaching a maximum descent rate of 1,952 ft/min. The clear of conflict message was received at 02:49:05, after the aircraft has descended to an altitude of 34,595 ft.

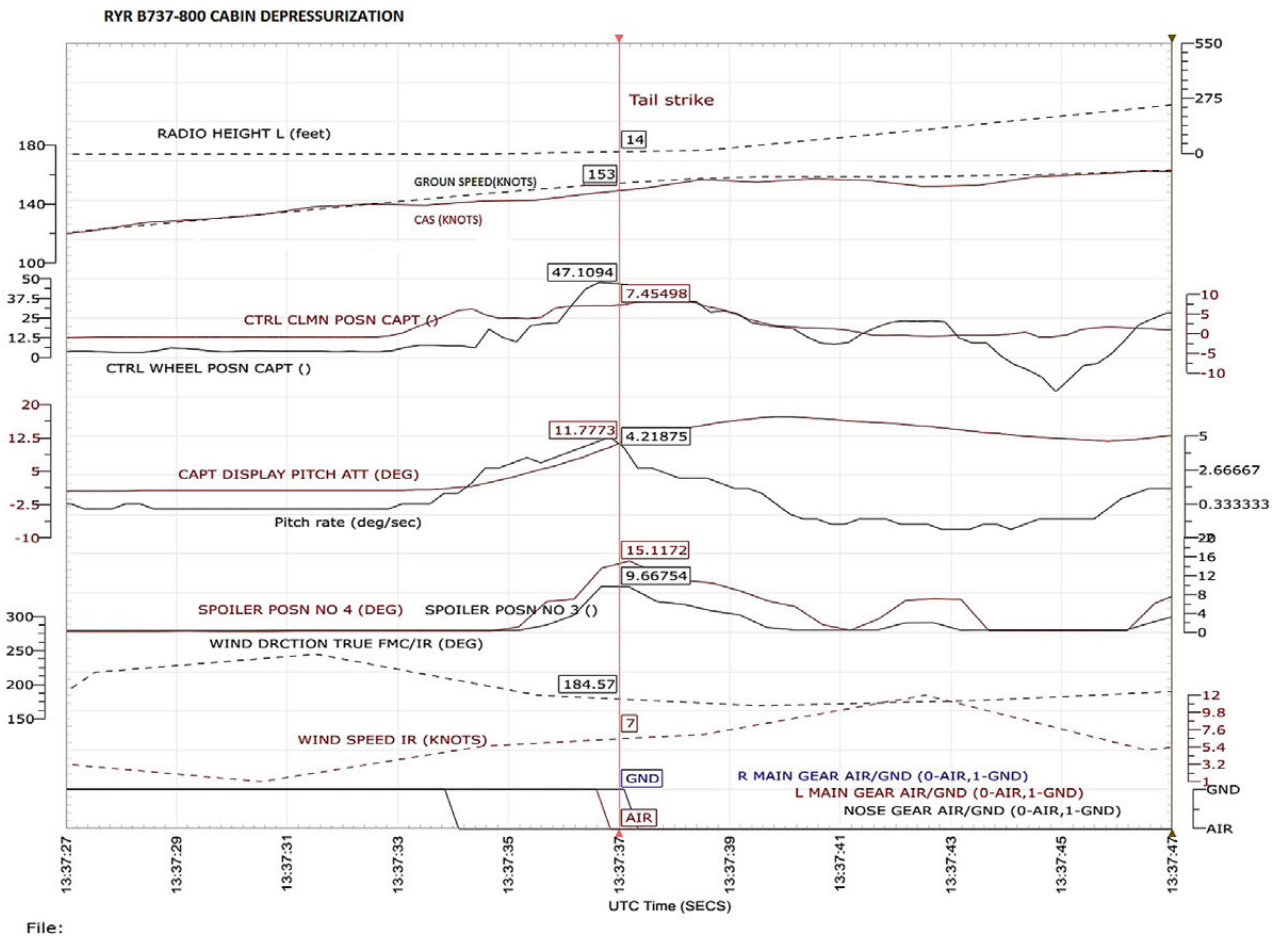
Figure 4. Relevant parameters during the take-off run and rotation

The data stored in both the flight data recorder (FDR) and quick access recorder (QAR) were downloaded and then analyzed with help from the manufacturer. The data taken from the FDR were used to reconstruct the rotation geometry, the contribution from relevant parameters and identify the moment when contact was made with the runway. The QAR data were used to reconstruct the cabin pressure conditions and the actions taken by the crew involving the pressurization system.
