COMISIÓN DE
INVESTIGACIÓN
DE ACCIDENTES
E INCIDENTES DE
AVIACIÓN CIVIL

Boletín
Informativo

3/2014

Referencia	Fecha	Matrícula	Aeronave	Lugar del suceso	
(*) EXT IN-007/2012	29-07-2012	EC-IBY	Pilatus PC-6 B2-H4 Turbo Porter	Aeródromo de Évora–Alentejo (Portugal)	1
(*) IN-033/2012	07-08-2012	G-LSAH	Boing 757-21B	25 NM al NE del aeropuerto de Tenerife Sur	17
ULM A-012/2013	28-09-2013	EC-EQ2	Fantasy Air Allegro 2000	Campo de vuelos de La Llosa (Castellón)	31
ULM A-015/2013	07-10-2013	EC-GE9	Autogiro Magni GYRO M16C	Hellín (Albacete)	45
A-022/2013	24-07-2013	EC-DIE	Planeador Schempp- Hirt Nimbus-2C	Aeródromo de Fuentemilanos..... (Segovia)	51
A-002/2014	11-02-2014	EC-KVT	Ultramagic N-210	Manresa (Barcelona)	63
ULM A-012/2014	14-06-2014	EC-DI1	Sky Ranger 912	Aeródromo de Garray (Soria)	67
ULM IN-013/2014	09-06-2014	EC-GK7	Tecnan P-92	Término municipal de Das (Girona)	75

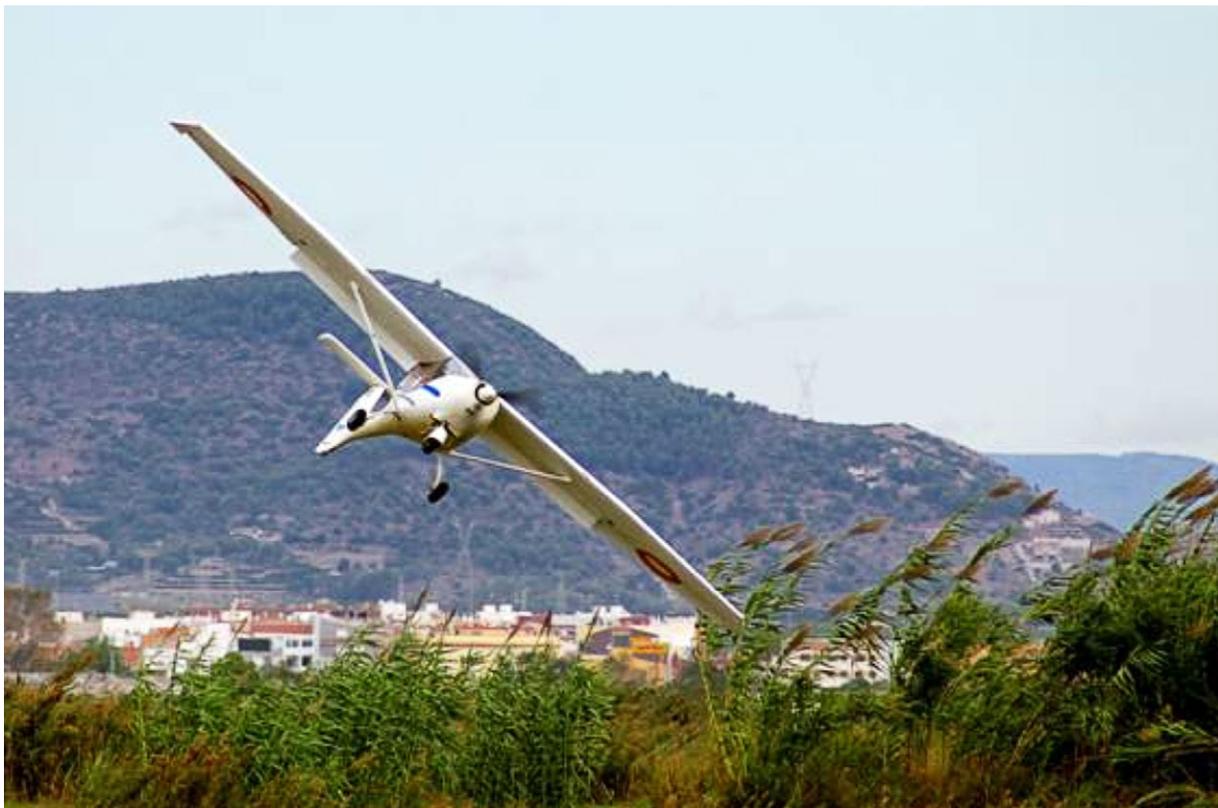
Sobre las 10:55 inició su aproximación por la pista 18 y cuando estaba a poca distancia de la cabecera realizó un fuerte alabeo a la izquierda (véase figura 1)² y golpeó contra el terreno con el plano de ese lado.

Figura 1. Fotografía del avión instantes antes del impacto

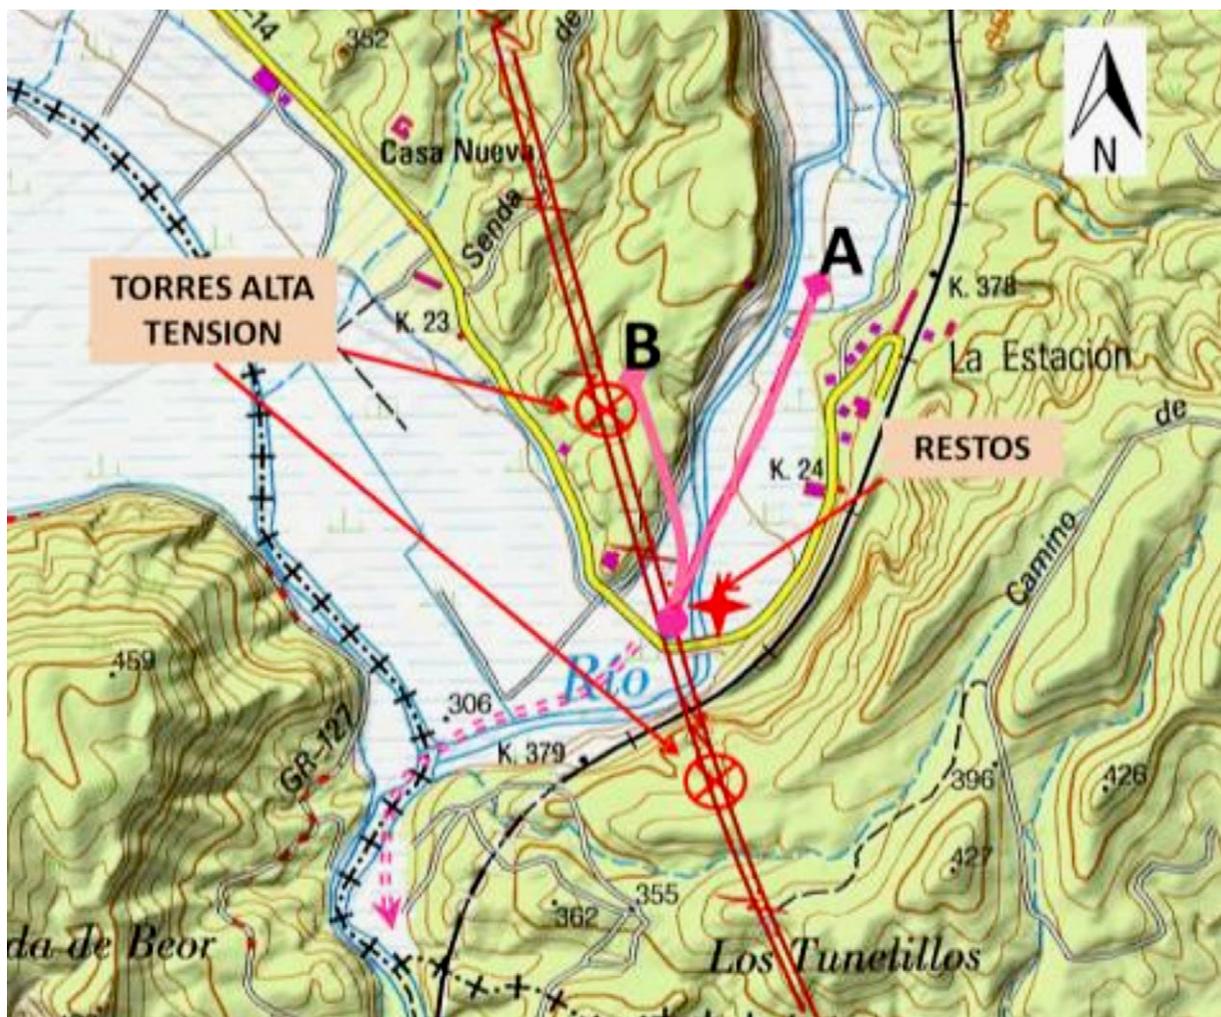
No hay constancia del rumbo que llevaba la aeronave en el momento de producirse el accidente. No obstante, según el entorno y la orografía del terreno, ver figuras 2 y 4, es posible considerar dos trayectorias. La primera, indicada en la figura 4 como «A», sería la que sobrevolara el cauce del río hacia el Suroeste para continuar hacia el Sur en dirección al campo de vuelo desde el que despegó. Al encontrarse con la pronunciada ladera que transcurría a la izquierda de su trayectoria debió maniobrar ligeramente a la derecha, para continuar por el cauce del río, e inadvertidamente impactó contra los conductores.

La segunda trayectoria, indicada en la figura 4 como «B», transcurriría paralela a la línea de alta tensión, dejando ésta a su derecha, y al tener que atravesar ésta para continuar por el cauce del río hacia el Sur no hubiera observado la presencia de la línea, impactando con ella. En este caso cabría considerar un posible deslumbramiento del sol al cruzar la línea ya que, a la hora del suceso, coincidiría prácticamente frontal con el rumbo que seguía en ese momento.

Figura 4. Orografía del área sobrevolada

En cualquiera de los dos casos se produjo una fuerte descarga eléctrica, al impactar la aeronave contra el tendido de alta tensión, para a continuación salir despedida y en descenso incontrolado hacia el margen contrario del río, donde cayó contra el terreno y se incendió.

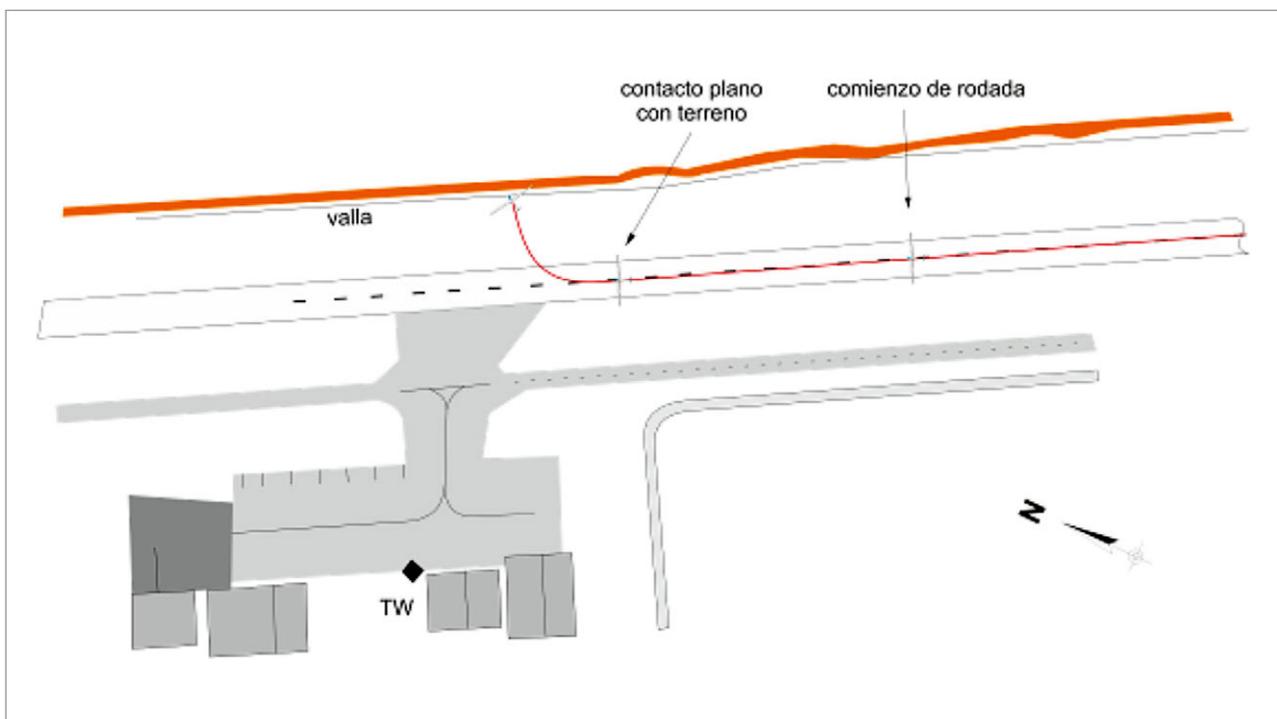
Tras aterrizar por la pista 34 del aeródromo de Fuentemilanos, durante la carrera de aterrizaje, el plano izquierdo se levantó y el derecho descendió impactando con la pista, provocando que la aeronave pivotara sobre dicha punta del plano cambiando la dirección del rodaje de ésta hacia la derecha. Además, en ese pivotamiento se provocó una rotura del fuselaje a la altura de la base de la deriva, el piloto perdió el control de la aeronave y ésta se salió de la pista hacia la derecha, impactando contra el vallado perimetral del aeródromo.

Figura 1. Esquema

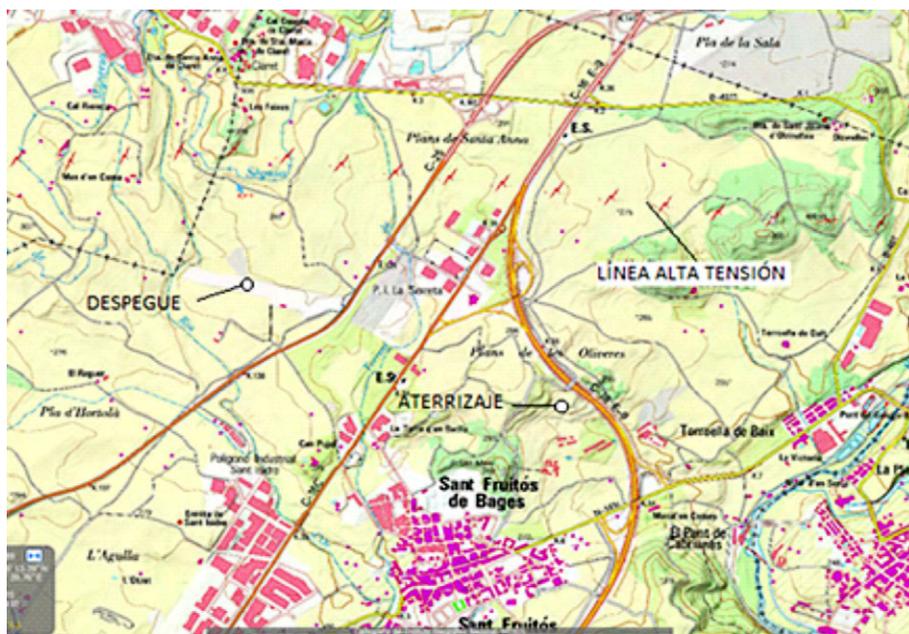
En la figura adjunta se indican los lugares de despegue y de aterrizaje así como la línea de alta tensión.

Figura 1. Mapa de la zona
