Informe técnico A-018/2015

Accidente ocurrido el 24 de mayo de 2015, a la aeronave Ultramagic T180 N/S 180/100, matrícula EC-LKP, operado por Ballooning, S. L., en la localidad de Vic (Barcelona, España)

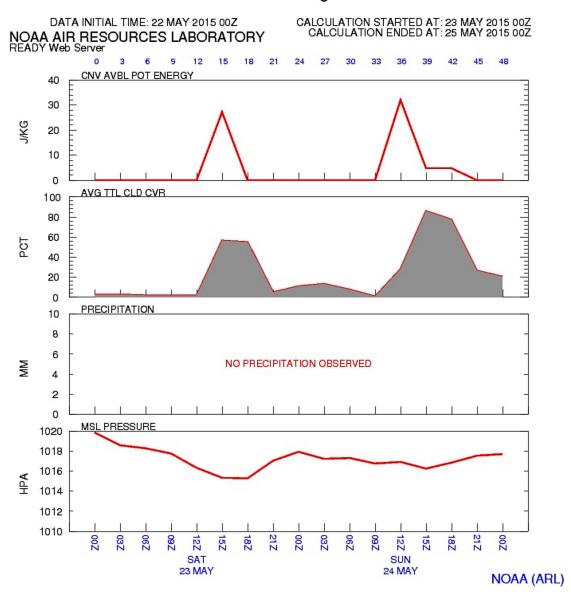
Su fuente de información era la previsión del NOAA (National Oceanographic and Atmospheric Administration de EE.UU.) a través de Internet.

Figura 4. Gráficos de previsiones meteorológicas de las que disponía el operador

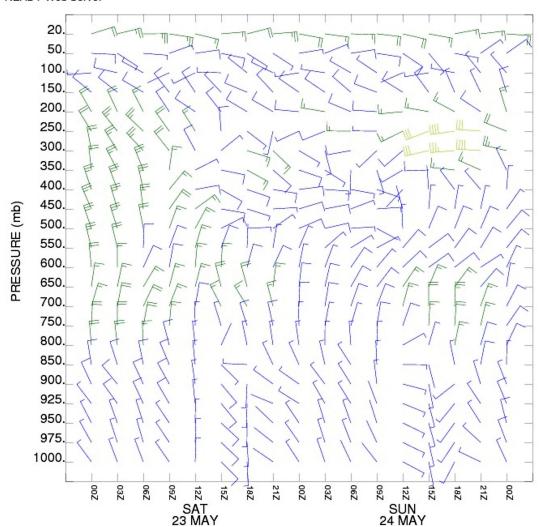
Figura 5. Gráfico de previsión de vientos por altitudes de presión
