CIAIAC

Informe técnico A-006/2016

Accidente ocurrido el día 9 de febrero de 2016, a la aeronave Cessna 172 P, matrícula EC-LSY, en el paraje de Las Muelas en Segura de la Sierra (Jaén)

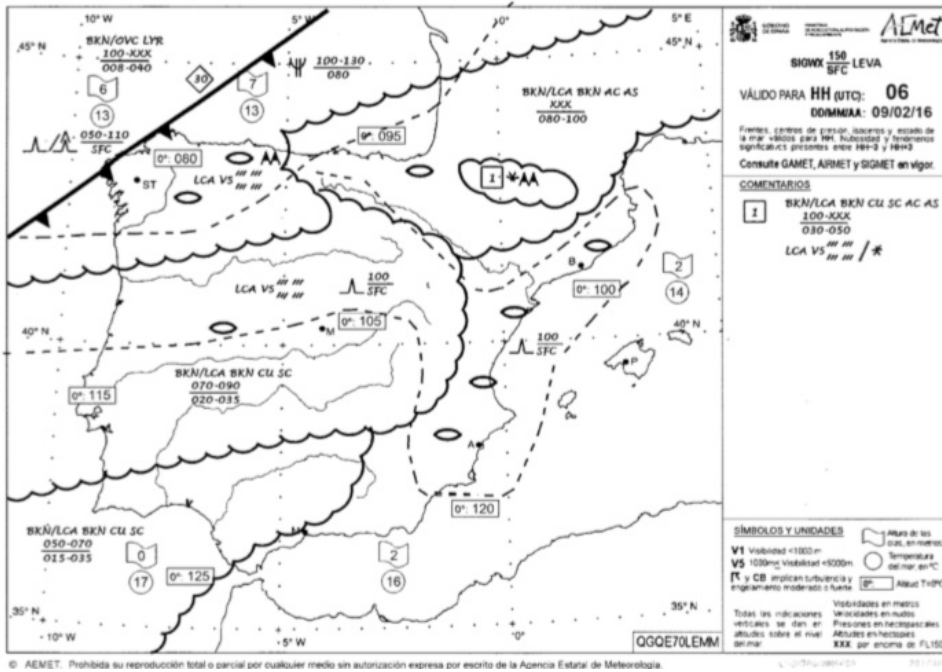
Todas estas incidencias se encuentran detalladas en los mapas de vuelo de baja cota de las 6 UTC, de las 12 UTC y de las 18 UTC. En los tres mapas de baja cota se preveía ondas orográficas o de montaña³ en la zona de levante; es decir, en la zona en la que se desarrollaba el vuelo.

Figura 1. Mapa de baja cota previsto para las 7:00 h hora local

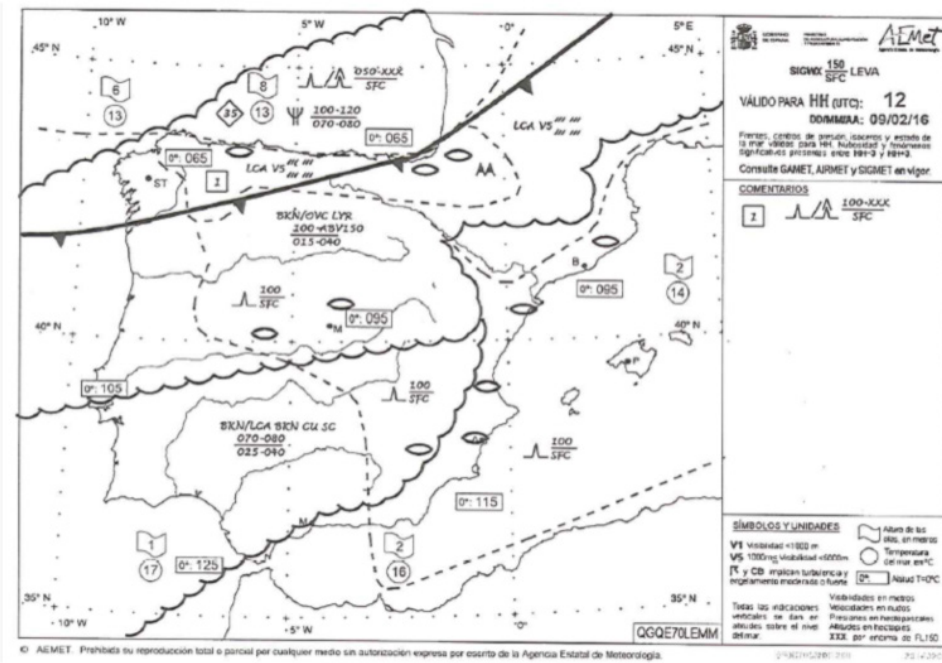
Figura 2. Mapa de baja cota previsto para las 13:00 h hora local

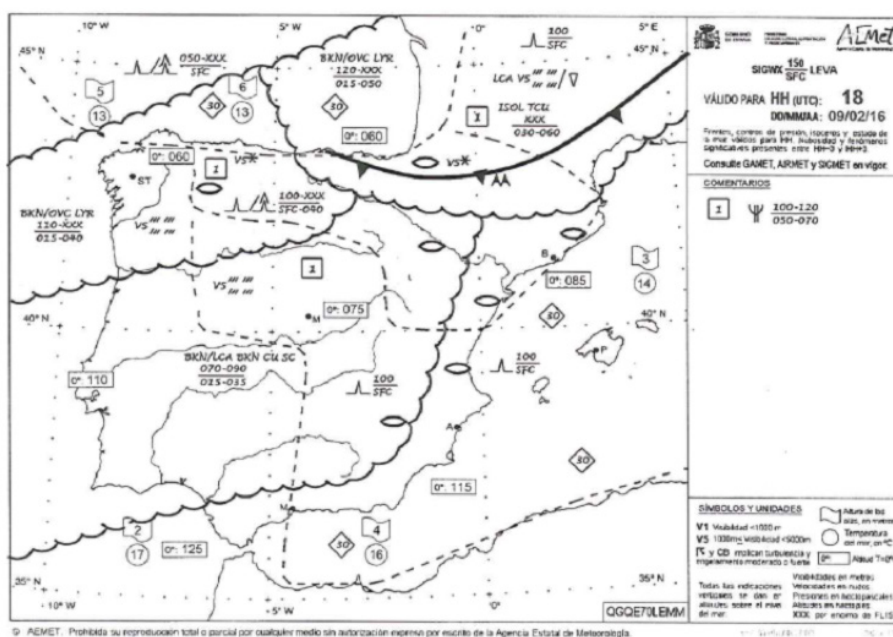
Figura 3. Mapa de baja cota previsto para las 19:00 h local

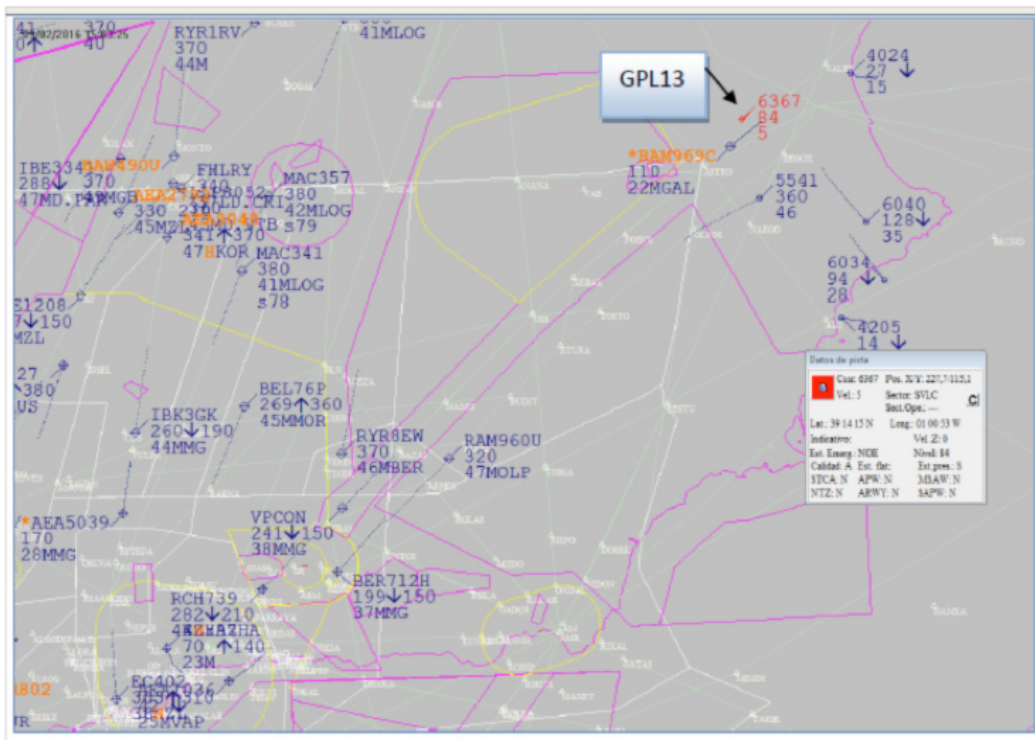
A las 16:03:25, la aeronave, tras despegar del aeropuerto de Valencia, se encuentra volando a una altitud de 8.400 ft y con una velocidad respecto al terreno de 50 nudos.

Figura 4. Posición de la aeronave a las 16:03:25

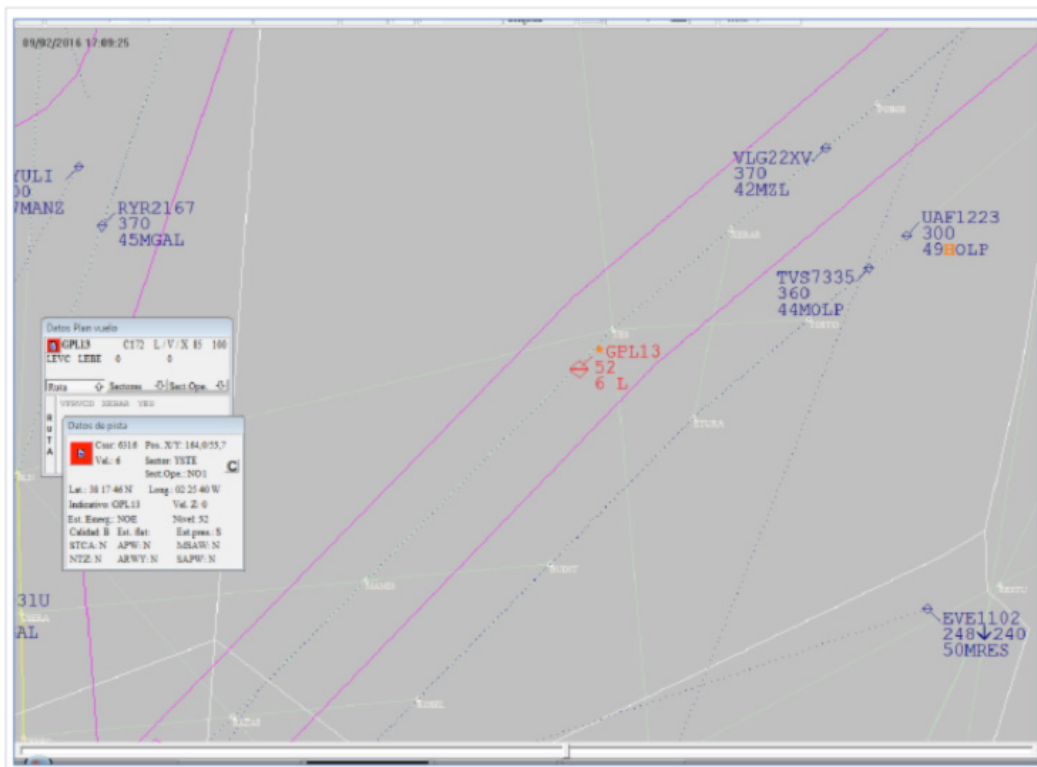
A las 18:09:25, la aeronave se encuentra volando a un nivel de vuelo 52 y velocidad respecto al terreno de 60 nudos.

Figura 5. Posición de la aeronave a las 18:09:25

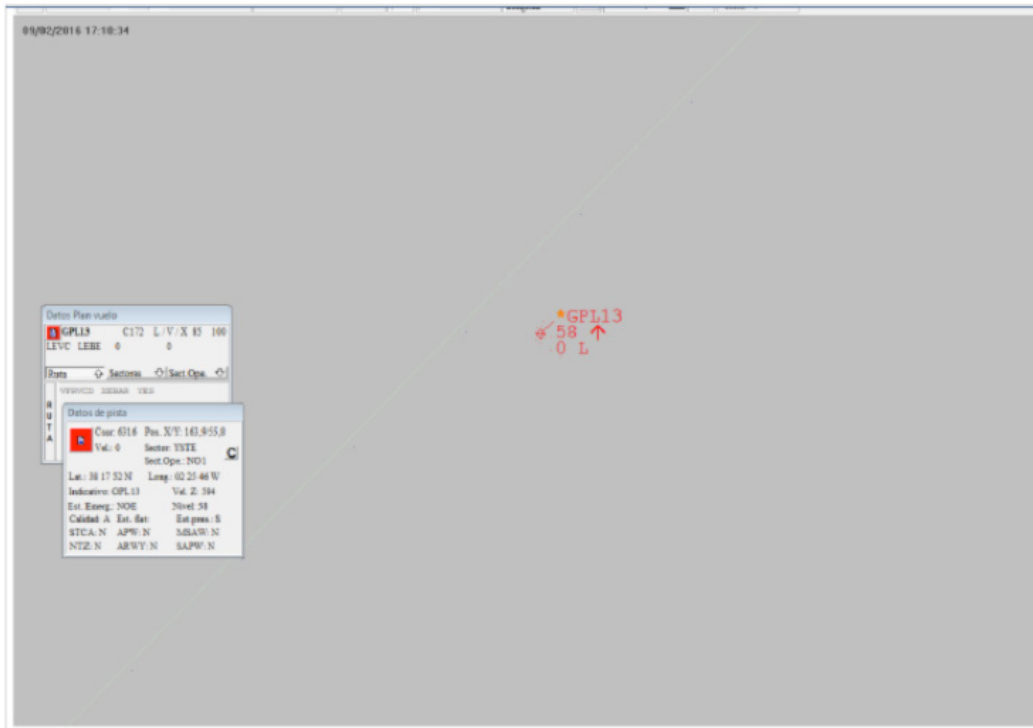
A las 18:10:34, la velocidad con respecto al terreno es de 0 nudos.

Figura 6. Posición de la aeronave a las 18:10:34

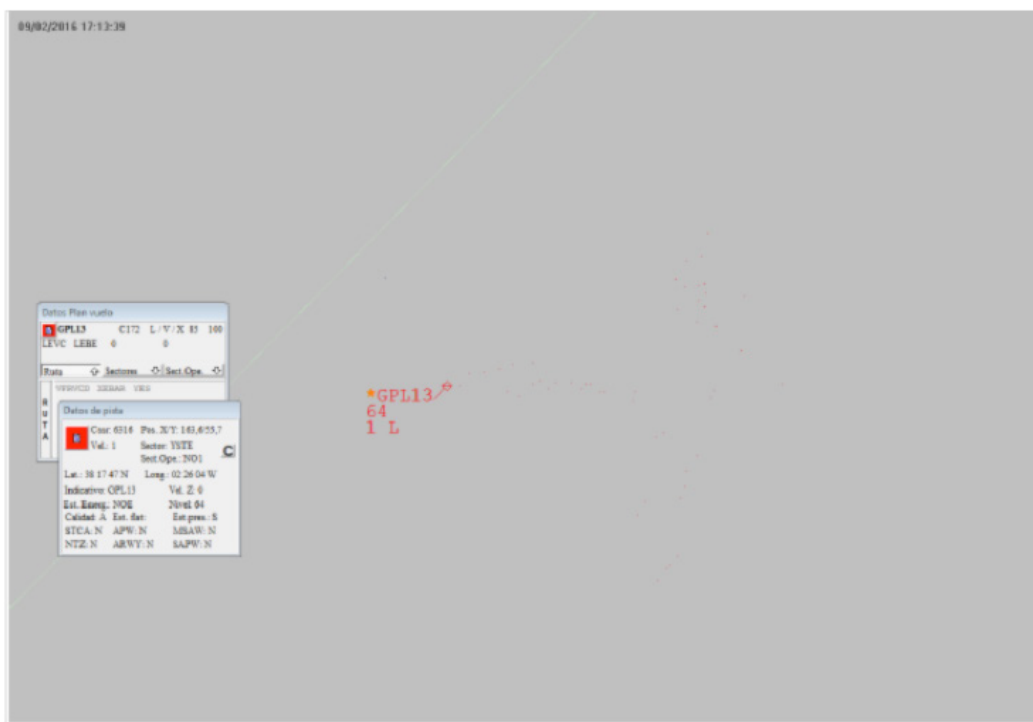
A las 18:13:39 h, la velocidad de la aeronave es de 10 nudos.

Figura 7. Posición de la aeronave a las 18:13:39

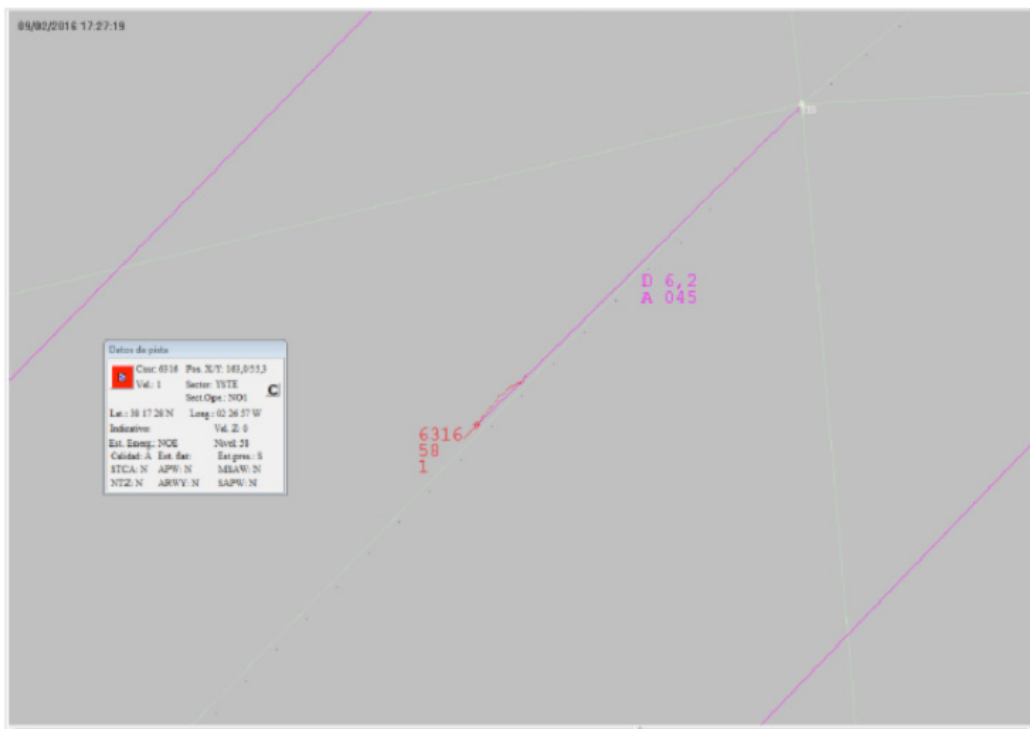
A las 18:27:19 h, la velocidad de la aeronave continúa siendo de 10 nudos.

Figura 8. Posición de la aeronave a las 18:27:19

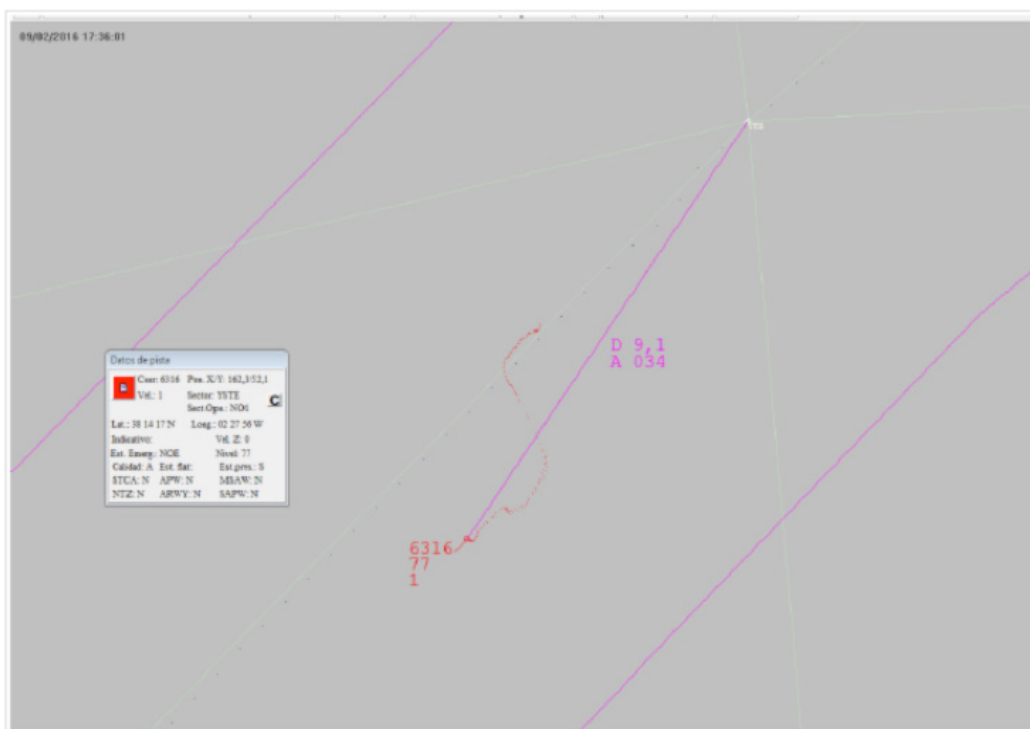
A las 18:36:01, la velocidad de la aeronave continúa siendo de 10 nudos con respecto al terreno.

Figura 9. Posición de la aeronave a las 18:36:01

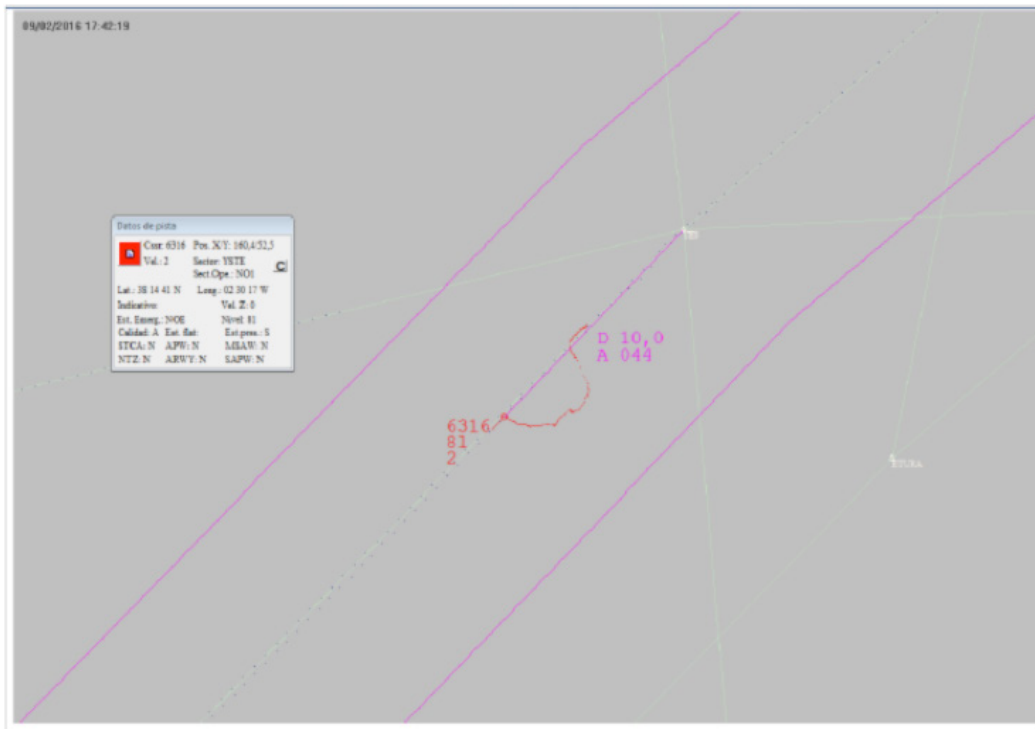
A las 18:42:19 h, la velocidad de la aeronave comienza a incrementarse y es del orden de 20 nudos.

Figura 10. Posición de la aeronave a las 18:42:19

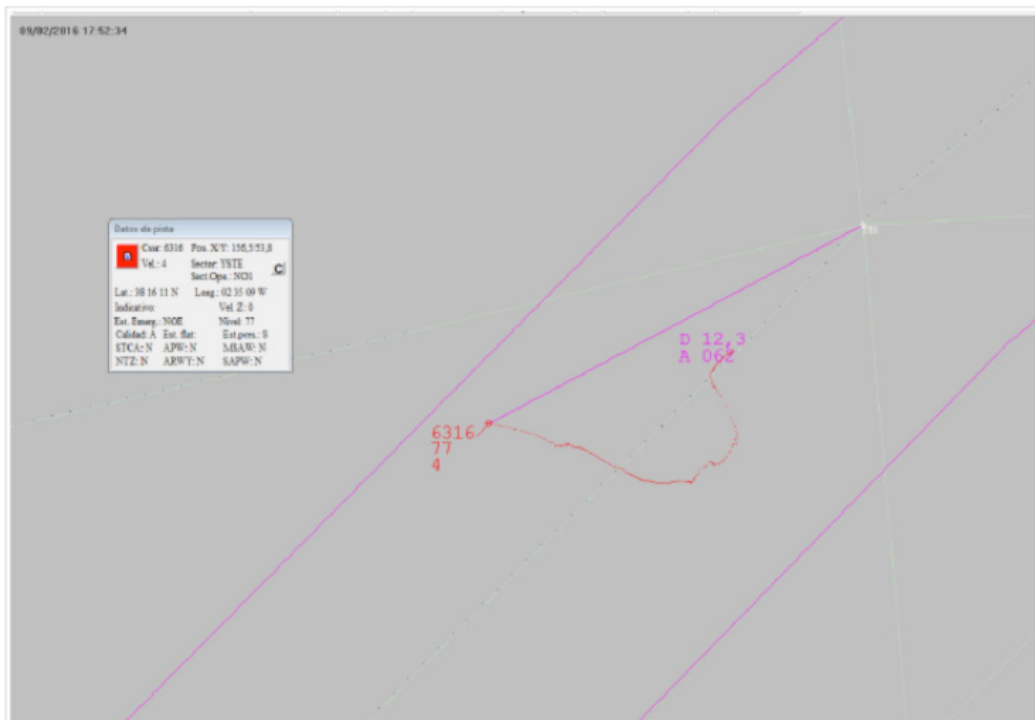
A las 18:52:34, la velocidad de la aeronave sigue incrementándose hasta los 40 nudos

Figura 11. Situación de la aeronave a las 18:52:34

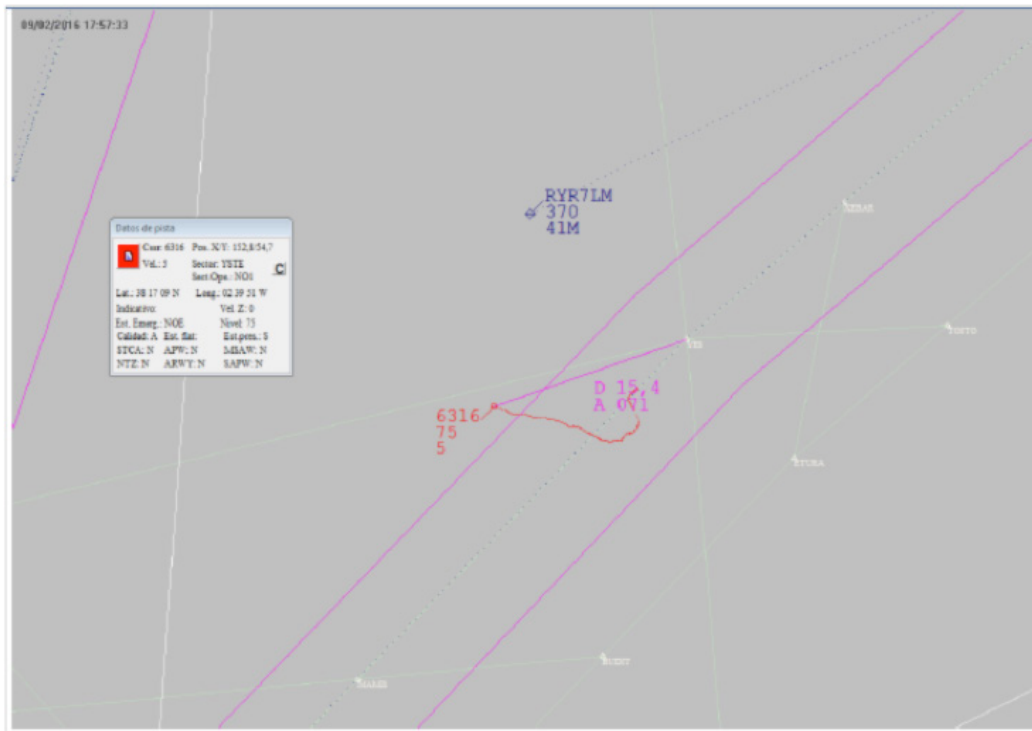
A las 18:57:33, la velocidad de la aeronave es de 50 nudos

Figura 12. Situación de la aeronave a las 18:57:33

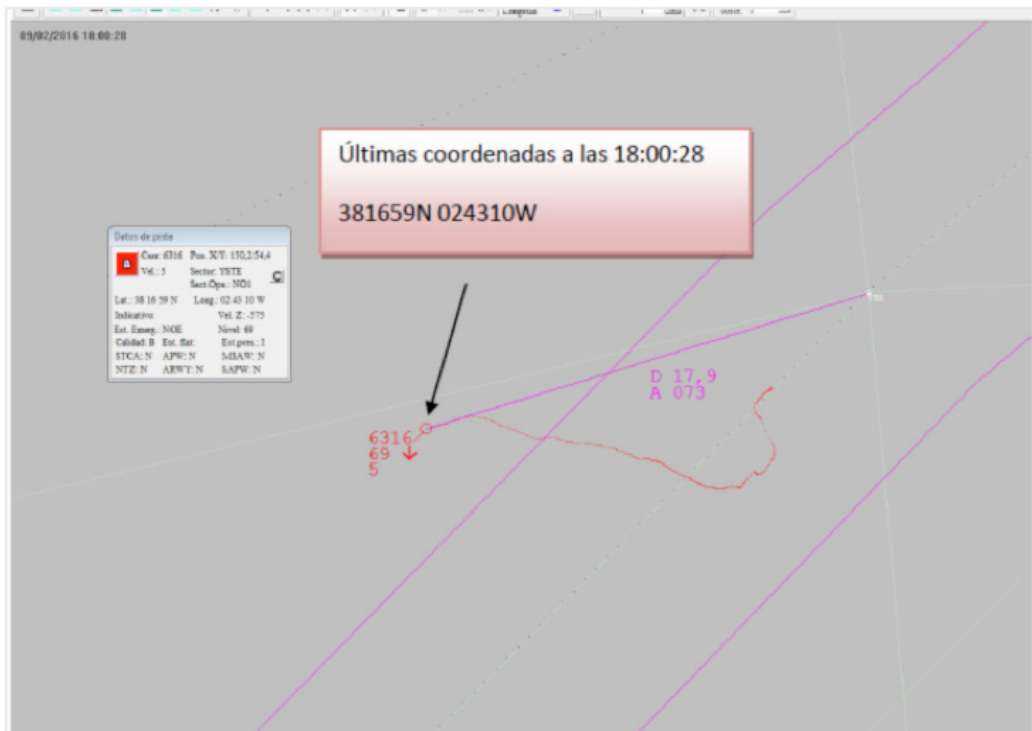
A las 19:00:28, cuando la aeronave se encontraba volando a un nivel de vuelo 69, descendiendo, y con una velocidad de 50 nudos, se pierde la traza radar.

Figura 13. Situación de la aeronave a las 19:00:28

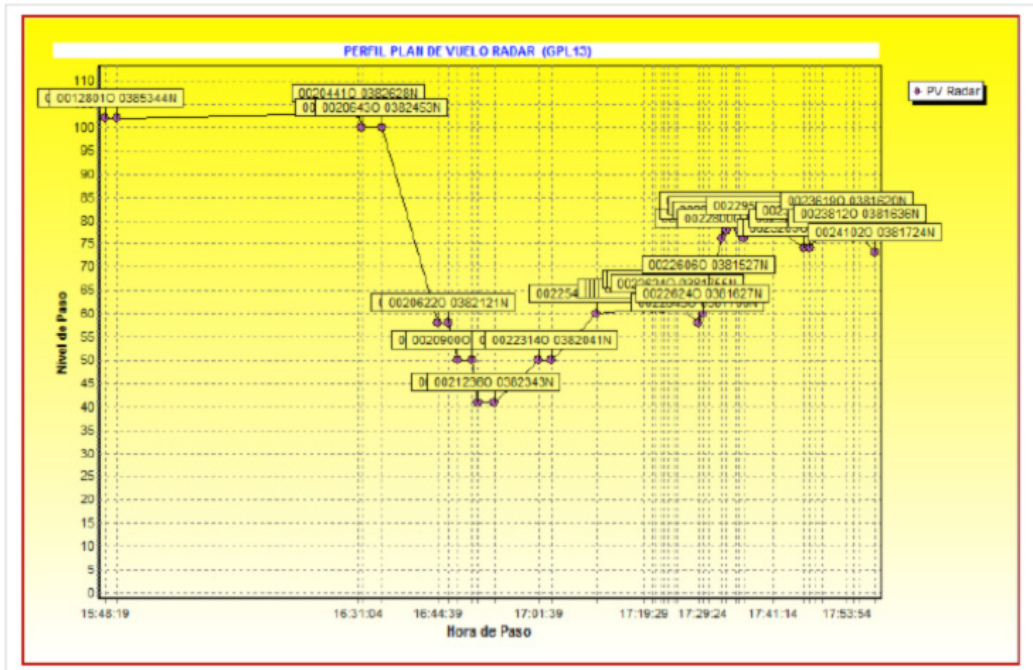
Figura 14. Perfil del plan de vuelo radar desde las 16:48:19 h hasta las 18:58:34 h

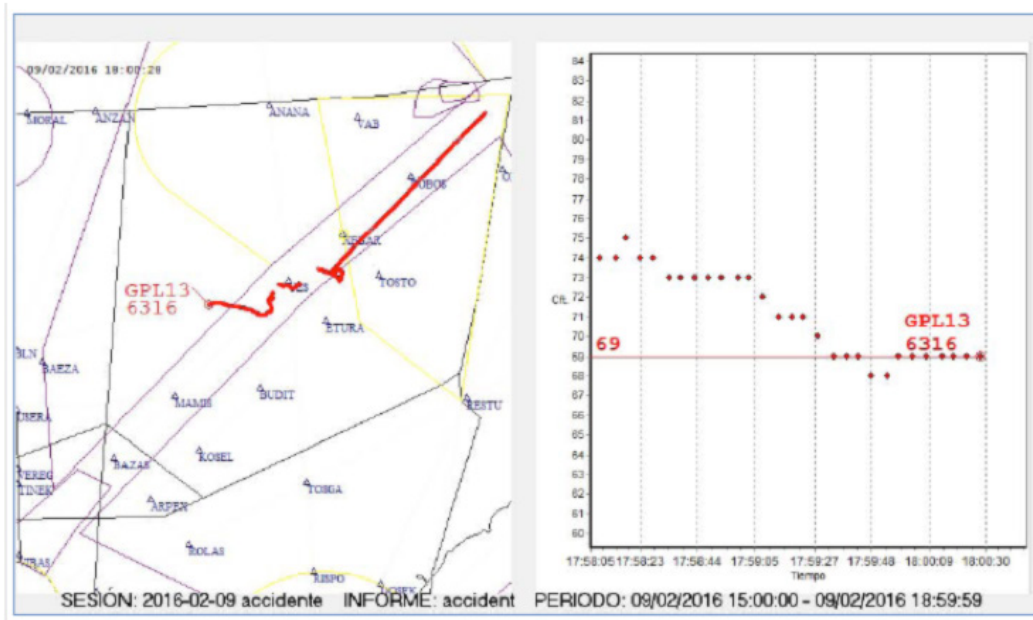
En la siguiente figura se muestra el perfil del plan de vuelo radar de los últimos dos minutos, desde el instante 18:58:05 hasta el instante 19:00:30. En este último instante se pierde la traza radar de la aeronave:

Figura 15. Últimos minutos del perfil del plan de vuelo radar

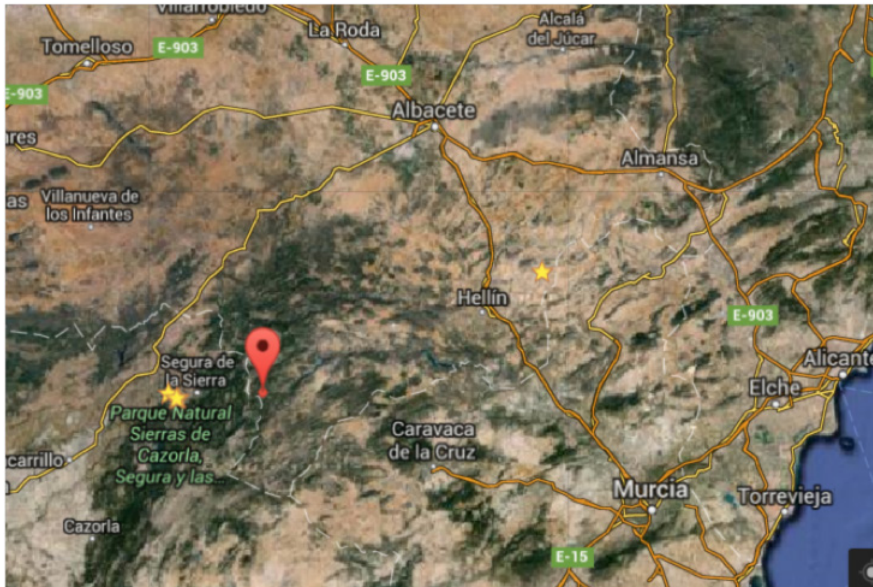
En la siguiente ilustración se muestra la posición del piloto (marcada en rojo) cuando toma la decisión de desviarse al aeródromo de Beas de Segura y la situación de los aeródromos de Beas de Segura y Ontur (ambos marcados con una estrella amarilla).

Figura 26. Posición de los aeródromos de Ontur y Beas de Segura

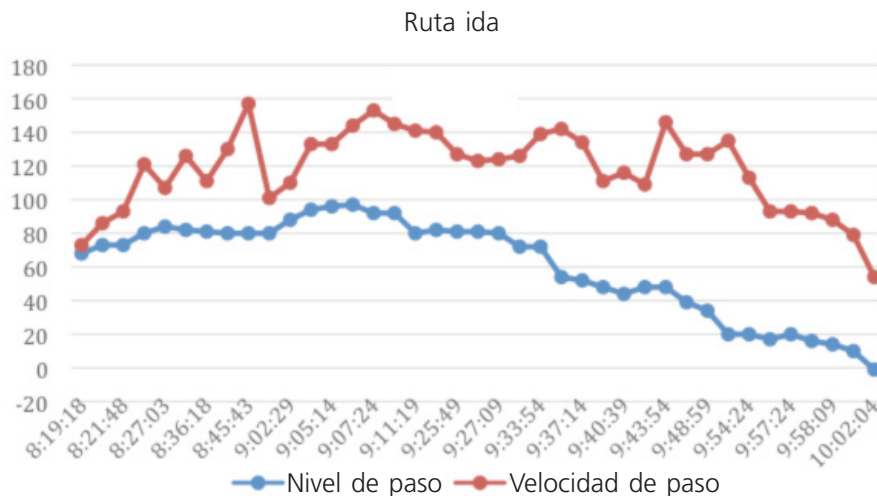
La velocidad durante el crucero fue, en media, 120 nudos. Esta velocidad fue superior a la indicada en el plan de vuelo de 100 kts:

Figura 27. Nivel de paso y velocidad de paso en la ruta de ida
