Informe técnico A-022/2016

Accidente ocurrido a la aeronave
Cirrus SR 22 Turbo G3, matrícula EC-KJO,
el 5 de julio de 2016, en el Aeropuerto
de Cuatro Vientos (Madrid)

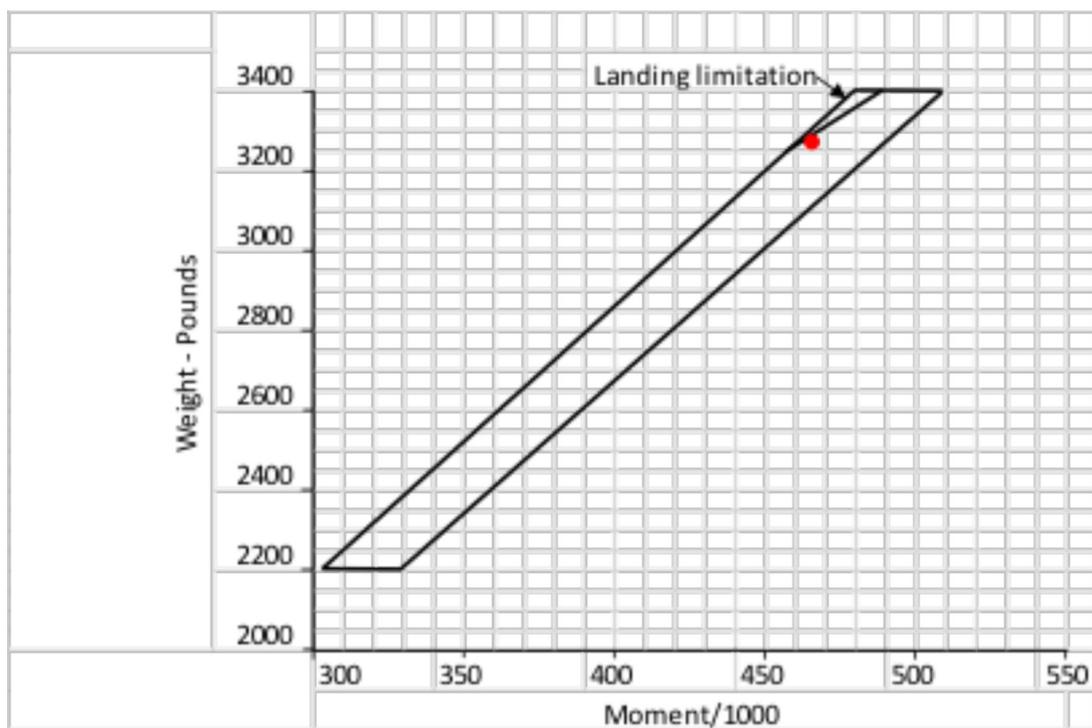
Figura 1. Cálculo de la carga y centrado de la aeronave

El cálculo de la carga y centrado de la aeronave estaba dentro del límite establecido por el fabricante para el despegue.

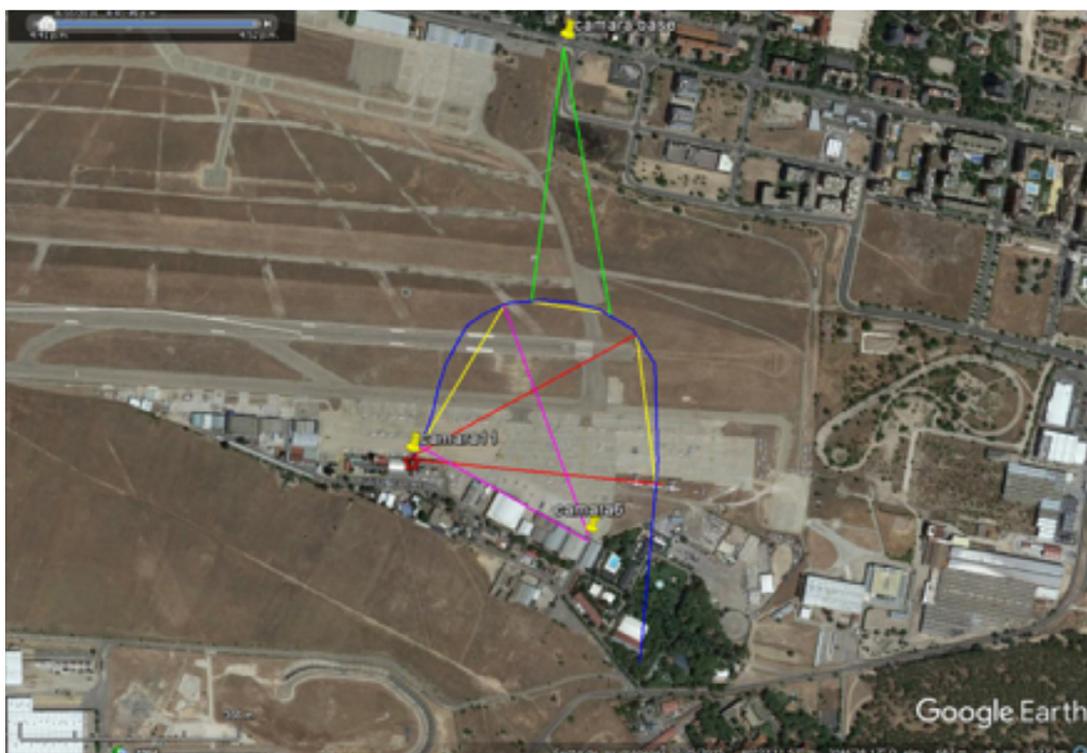
Figura 3. Posición de las cámaras que grabaron el accidente

La posición de las cámaras que grabaron la parte final del vuelo así como el accidente estaban ubicadas en el lado aire del aeropuerto. Hay una cámara en la esquina del hangar de IBER apuntando hacia la entrada del lado aire del edificio de servicios (Nº11), otra cámara ubicada en el lado aire en la fachada del hangar del CNP, otra ubicada en el hangar de la Fundación Infante de Orleans (Nº6) y por último la cámara de vigilancia de la parte militar del aeropuerto de Cuatro Vientos (cámara base).
