Informe técnico ULM A-023/2016

Accidente ocurrido el día 23 de septiembre de 2016, a la aeronave ULM TECNAM P92-ECHO, matrícula EC-FN6, en el paraje "La Avellaneda", perteneciente al término municipal de Ajamil de Cameros (La Rioja)

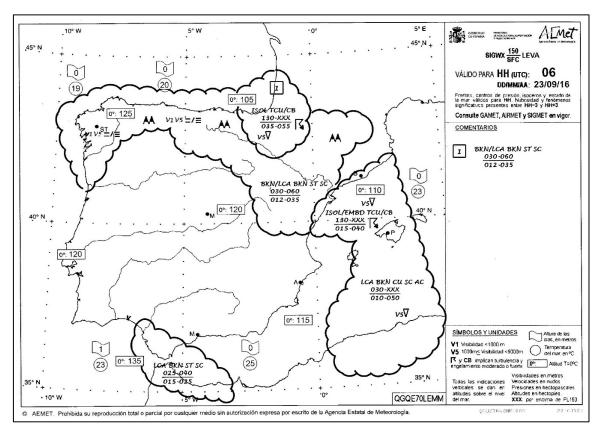
Figura 3. Mapa significativo de baja cota con validez entre las 05:00 y las 11:00 h local del día 23/09/2016

La figura 3 contiene el mapa significativo de baja cota previsto para las 06:00 UTC (08:00 hora local), con validez desde las 03:00 UTC hasta las 09:00 UTC (05:00 a 11:00 h local).
