# CIAIAC

COMISIÓN DE  
INVESTIGACIÓN  
DE ACCIDENTES  
E INCIDENTES DE  
AVIACIÓN CIVIL

## Boletín Informativo

2/2012

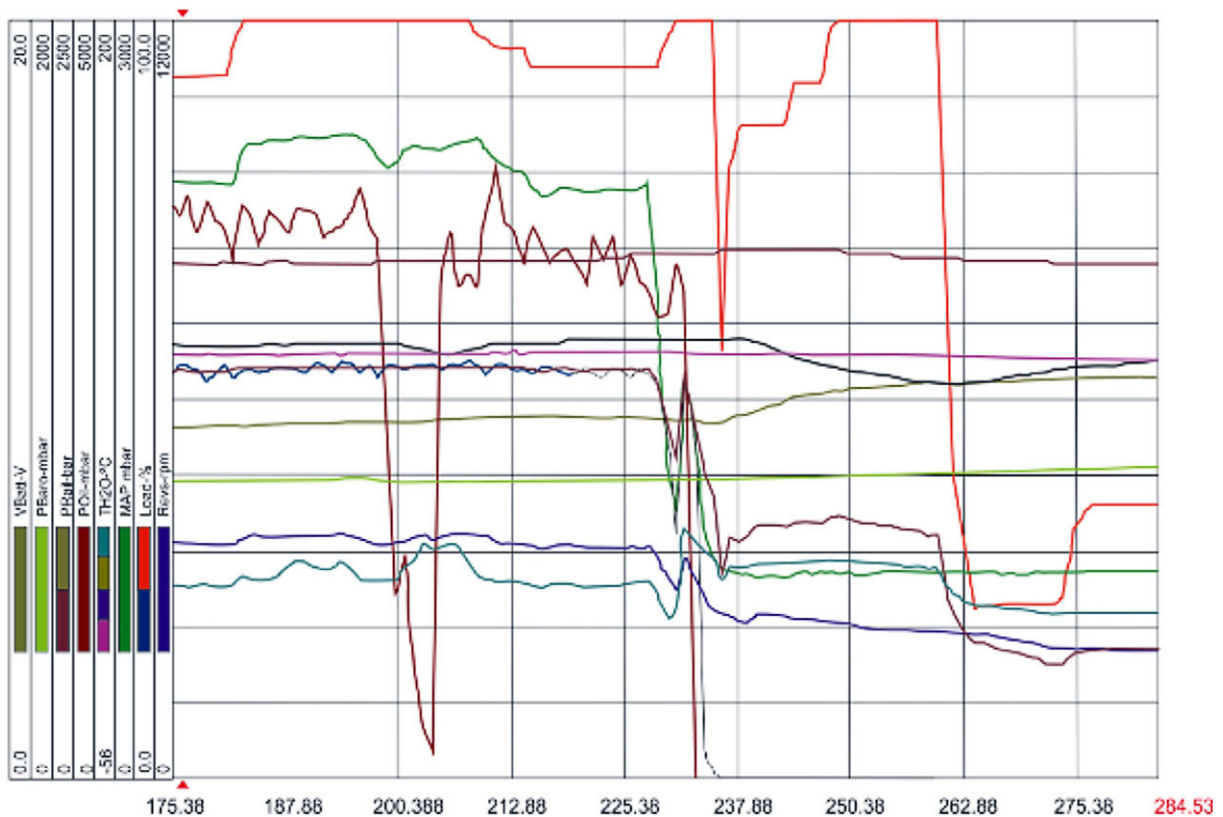
Figura 4. Gráfico de los últimos valores de los parámetros

- A continuación, 29 segundos después que Poil alcanzase el valor de 171 mbar, la presión de aceite descendió a 0 mbar, las revoluciones de motor y hélice inician un descenso progresivo y deja de haber presión de alimentación de combustible. El contador de tiempo del FADEC registró las 11:13:14 horas como el instante en que Poil cayó a 0 mbar.
- La tensión de alimentación del FADEC fue conmutada a «Batt 2» 93 segundos después de Poil a 0 mbar.
- Desde este momento la aeronave inicia un descenso progresivo hasta amerizar.

La Figura 4 representa la variación de los valores<sup>5</sup> registrados en el último tramo. Las unidades<sup>6</sup> del eje horizontal están referidas en segundos.

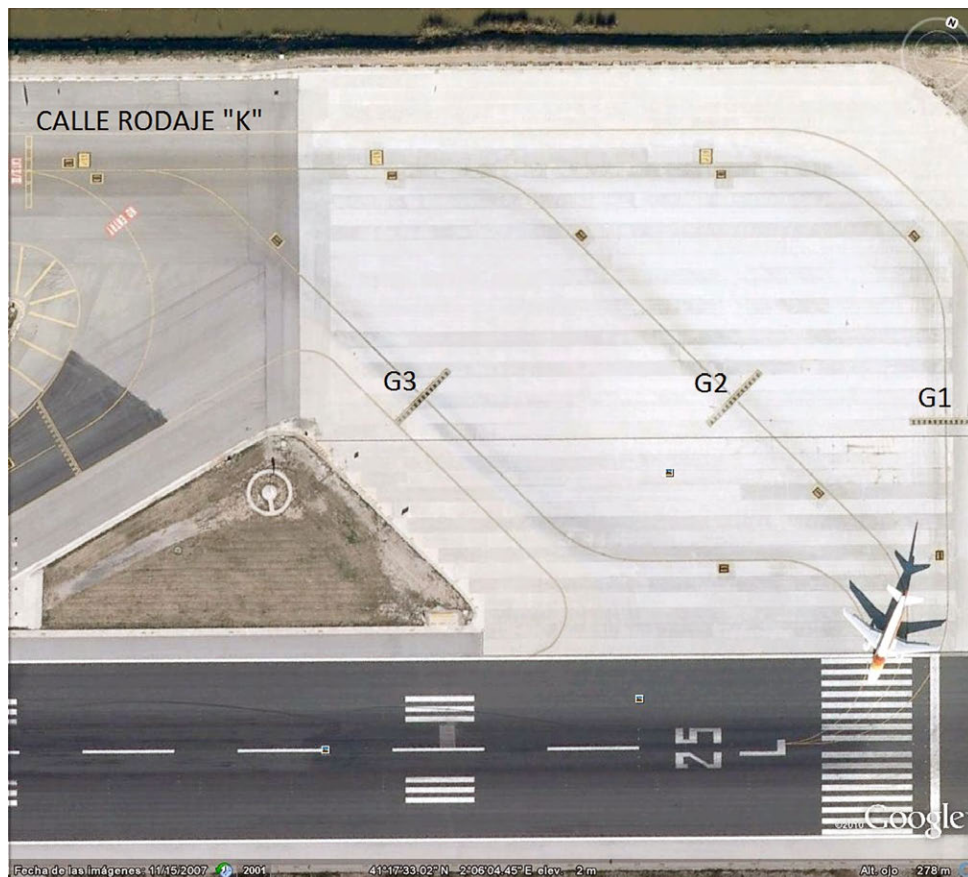
Figura 3. Triple punto de espera de la pista 25L

La pista 25L permite la espera simultánea de 3 aeronaves en tres puntos de espera diferentes denominados respectivamente G1, G2 y G3 (Figura 3). El acceso a dichos puntos se realiza a través una única calle de rodadura denominada «K», cuyo eje se bifurca en tres para dar acceso a cada punto. El uso de los tres puntos simultáneamente flexibiliza la organización de la secuencia de despegues y permite agilizar las operaciones.

Para evitar conflictos en la separación entre las aeronaves se restringe la categoría de las mismas que pueden acceder, vía la calle «K», a los puntos más alejados (G1 o G2) cuando G3 y/o G2 estén ocupados.

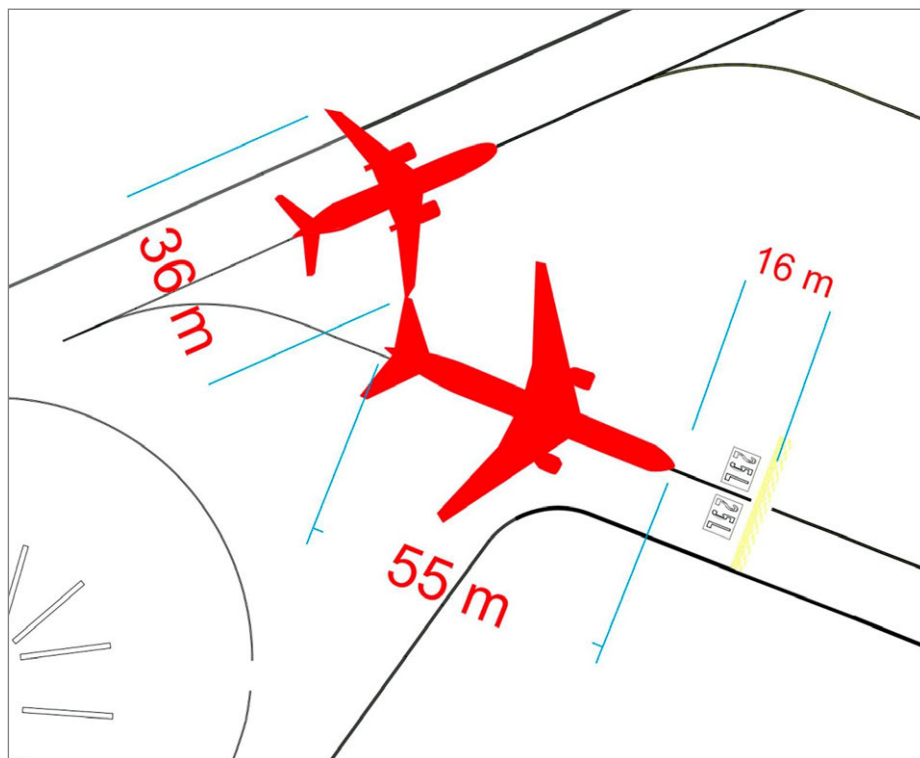
Figura 5. Geometrías de colisión en las inmediaciones de G3

La Figura 5 pretende visualizar la geometría de un hipotético contacto entre dos aeronaves del tipo de las del incidente.

Asumiendo que ambas aeronaves están perfectamente alineadas con las señales de eje respectivas, la colisión se produciría para distancias del B767 de la señal de punto de espera a partir de algo más de 16 m (unos 54 ft). El escenario sería incluso más restrictivo si el avión situado en G3 fuera por ejemplo, un B767-400, 6.4 m más largo que el B767-300 y que también entra dentro de la categoría D.

- REC 06/12.** Se recomienda a AENA que reevalúe las limitaciones de rodaje aplicables a la calle de rodaje «K» y los puntos de espera «G» tanto en la cabecera de la pista 25L (puntos G2 y G3) como en la cabecera de la pista 07R (puntos G10 y G11) del aeropuerto de Barcelona. En particular deberá de tener en cuenta el efecto de la longitud y posición de las aeronaves situadas en los puntos de espera. Las limitaciones que en su caso se impongan en el rodaje, se trasladarán a los procedimientos de control
- REC 07/12.** Se recomienda a Ryanair que, dentro de su programa de formación, reevalúe y en su caso intensifique los aspectos relacionados con la comunicación entre los tripulantes de cabina y los tripulantes de vuelo. Habrá de poner especial énfasis en el beneficio que una eficiente transmisión de información desde la cabina de pasajeros a la cabina de vuelo tiene para la seguridad.

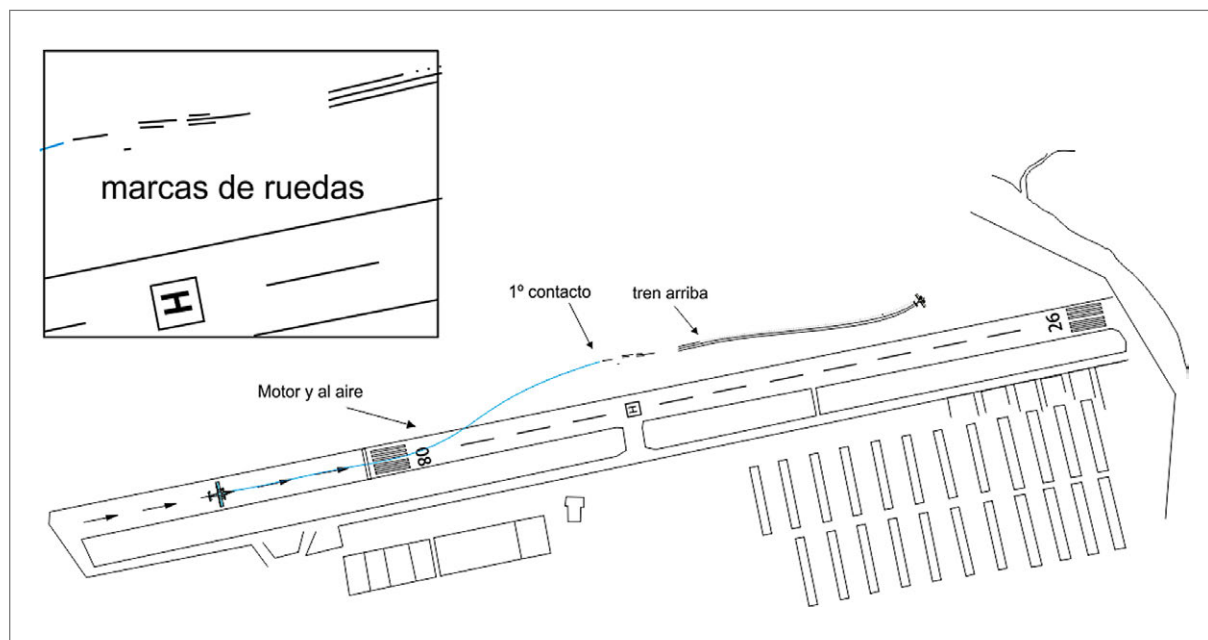
Figura 1. Trayectoria de la aeronave en el suelo

En la Figura 1 se han representado la trayectoria de la aeronave en el suelo y las huellas producidas por ésta sobre el terreno. Las huellas comenzaban a 140 m del umbral de la pista 08 y se mantenían prácticamente paralelas a la pista durante todo el recorrido de la aeronave en el suelo. En un primer tramo del recorrido, de 80 m de longitud aproximada, la aeronave fue apoyando las ruedas de forma discontinua durante los

primeros 50 m y dejó de apoyarlas los 30 siguientes, como se puede comprobar en el detalle ampliado de dicha figura.

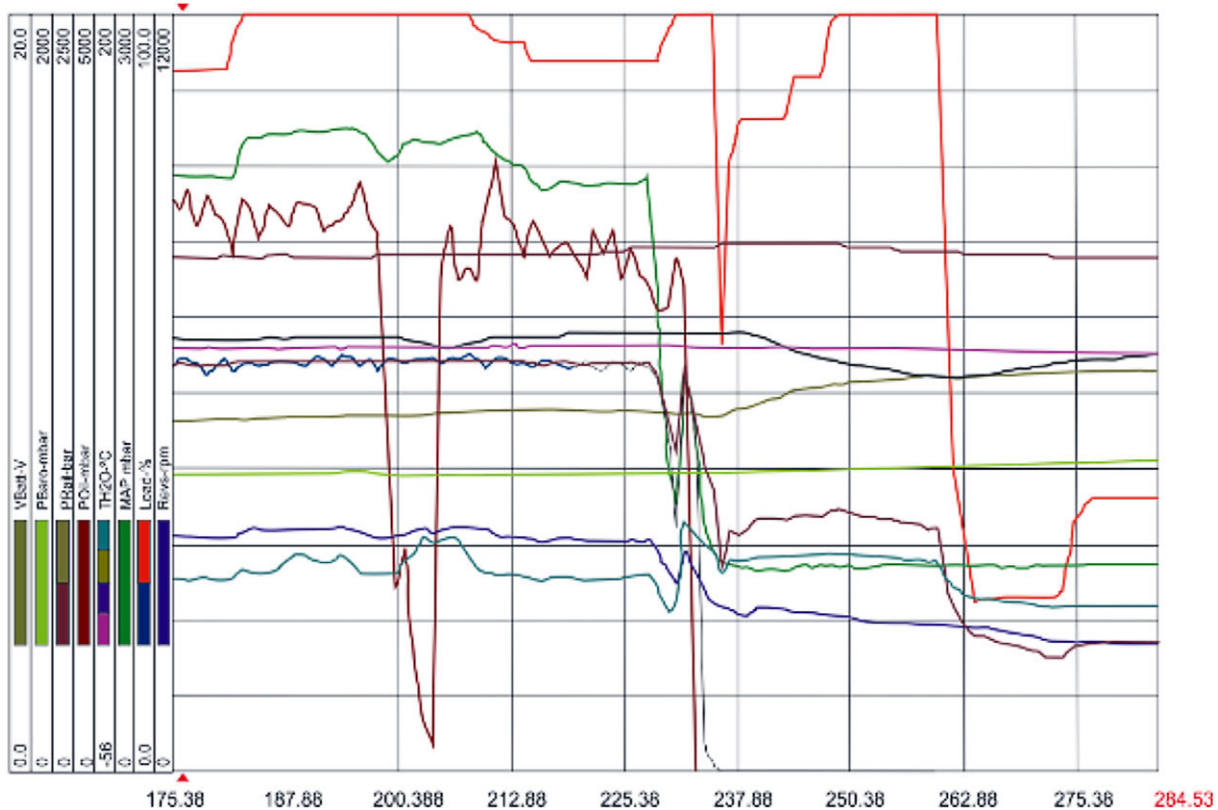
Figure 4. Graphs the values recorded in the last segment of the flight

The parameters recorded on the FADEC reveal a high value for *Po<sub>il</sub>* on engine start caused by a low initial oil temperature (*To<sub>il</sub>*). After engine start and during the flight, the parameter readings remained constant and did not provide any indication of an impending engine failure.

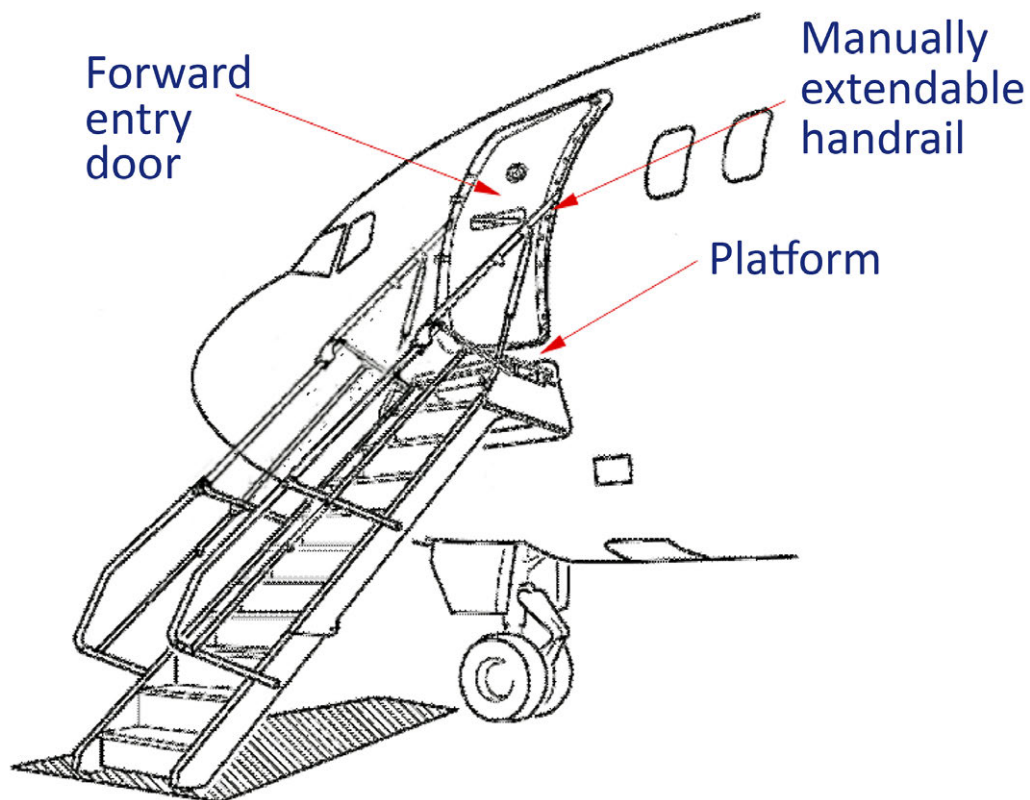
Figure 1. Forward stairs on B-737

Personnel from the Lesma Handling Company, which provides handling services to Ryanair at the Girona Airport, in keeping with its "Medical Assistance Instruction" and once notified of the event, informed the Airport Coordination Center —CECOA— that urgent medical attention was needed at the aircraft to attend to a girl who had been injured after suffering a fall.

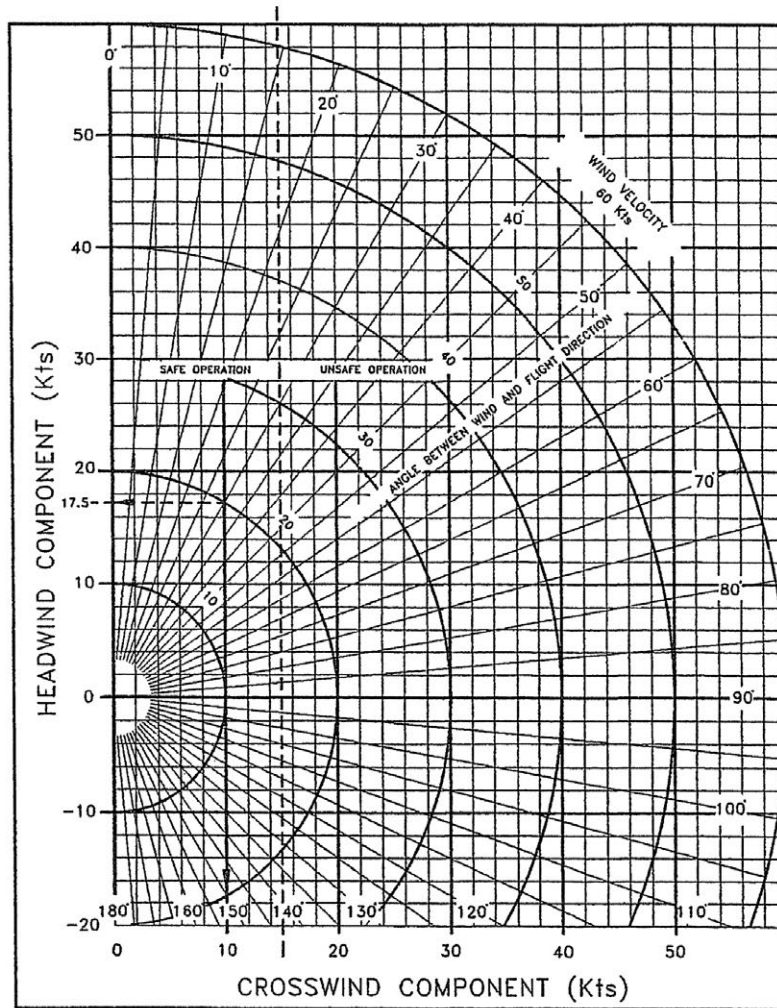
Fig.5-3.CROSSWIND CHART

Según el Manual de Vuelo de la aeronave con el que contaba la escuela de fecha 29 de marzo de 2004 venía establecida como *máxima velocidad demostrada de viento cruzado*<sup>8</sup> 6 kt. A pesar de ello en la gráfica anexa a este apartado (véase figura 3) el límite que separaba la zona de Operación Segura y de Operación no Segura era de 15 kt.

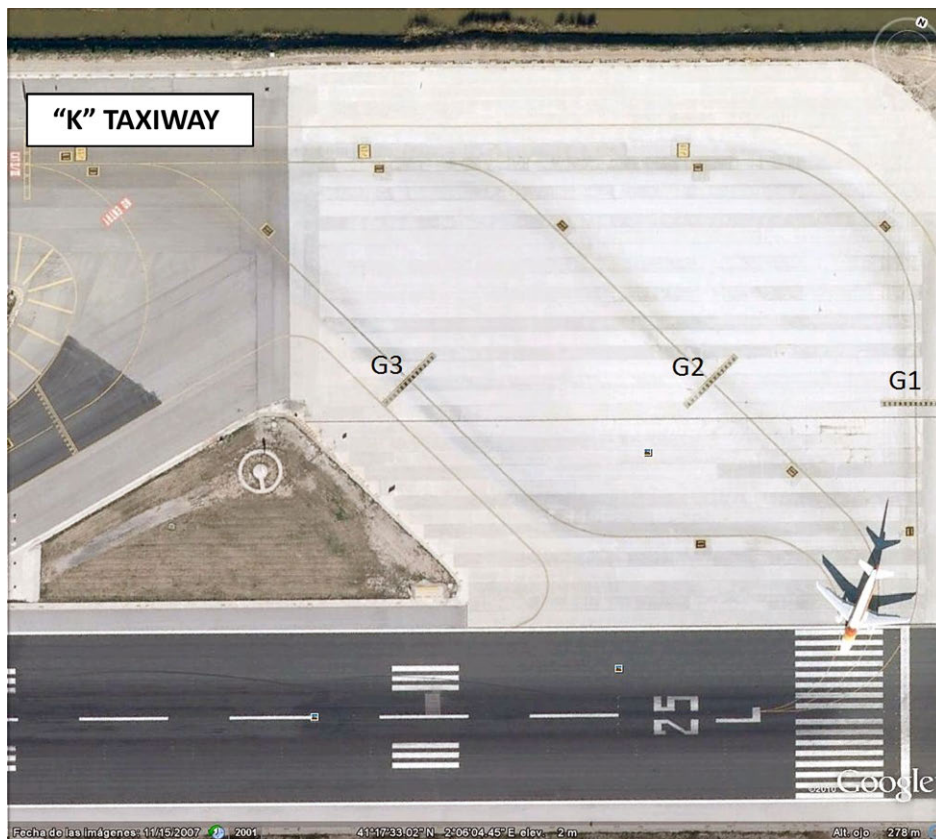
Figure 3. Triple holding point at runway 25L

The layout of the runway 25L threshold allows three aircraft to hold simultaneously at three holding positions labeled G1, G2 and G3 (Fig. 3). These points are accessed via a single taxiway, K, whose centerline branches into three to provide access to each point. The ability to use three points at the same time gives controllers flexibility when organizing takeoff sequences and allows for smoother operations.

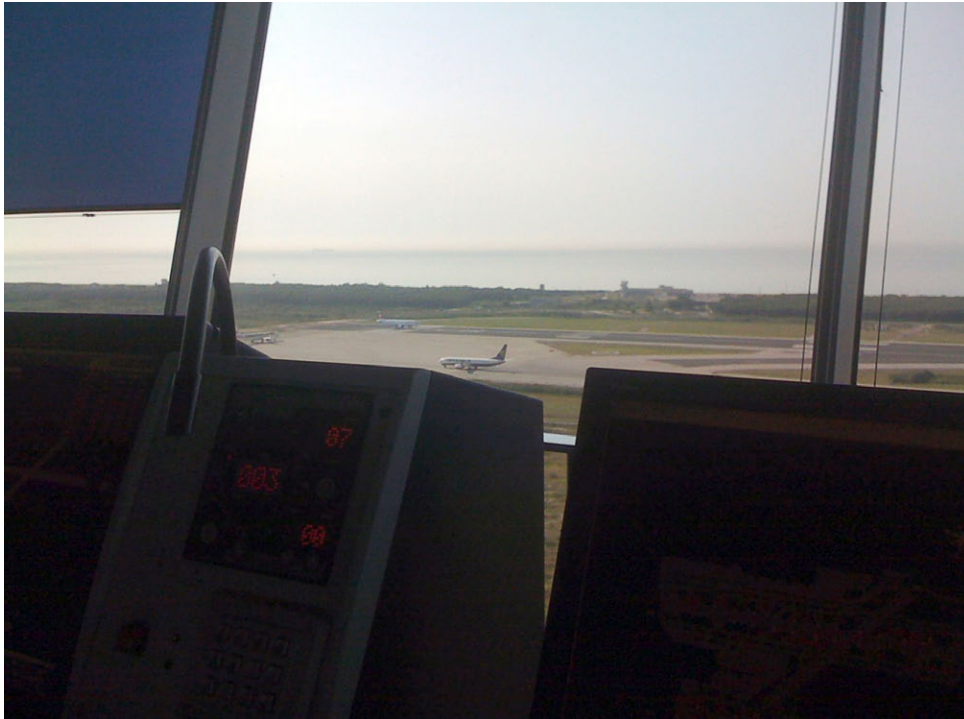
Figure 4. View of the runway 25L holding point from the tower control room

The GMC controllers are located in the control tower. The tower at the Barcelona Airport is some 600 m NW of the runway 25L holding point. The visibility of the area from the tower is ideal, though the distance and the relative geometry do not allow controllers to evaluate the separation between an aircraft at the G3 holding point and those moving into holding points G1 or G2 (Fig. 4).

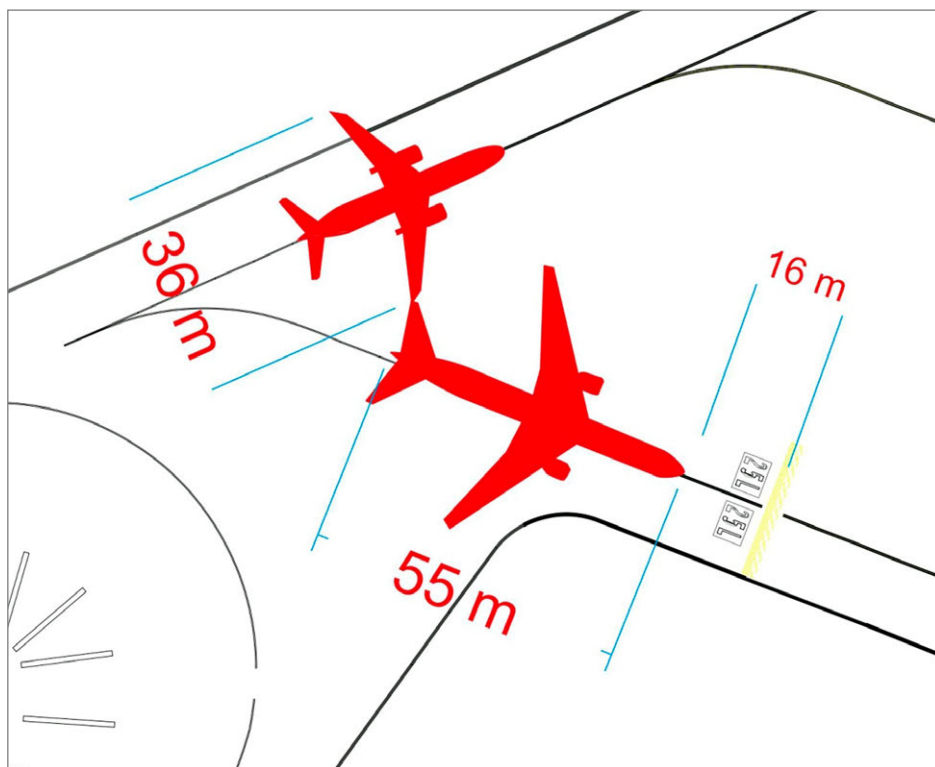
Figure 5. Collision geometry in the vicinity of G3

Figure 5 depicts the geometry of a hypothetical contact scenario between two aircraft of the type involved in this incident.

Assuming that both aircraft are perfectly aligned with their respective centerlines, a collision would take place if the B767 were a little over 16 m (54 ft) away from the holding point marking. This scenario would be even more restrictive if the airplane waiting at G3 were, for example, a B767-400, which is also a category D airplane but 6.4 m longer than the B767-300.
