Informe técnico A-032/2017

Accidente ocurrido a las aeronaves Bell 412SP, matrícula EC-MMC operada por Babcock International Group PLC, y CASA 1131, matrícula N1950M, el 30 de diciembre de 2017, en el aeródromo de Mutxamel (Alicante)

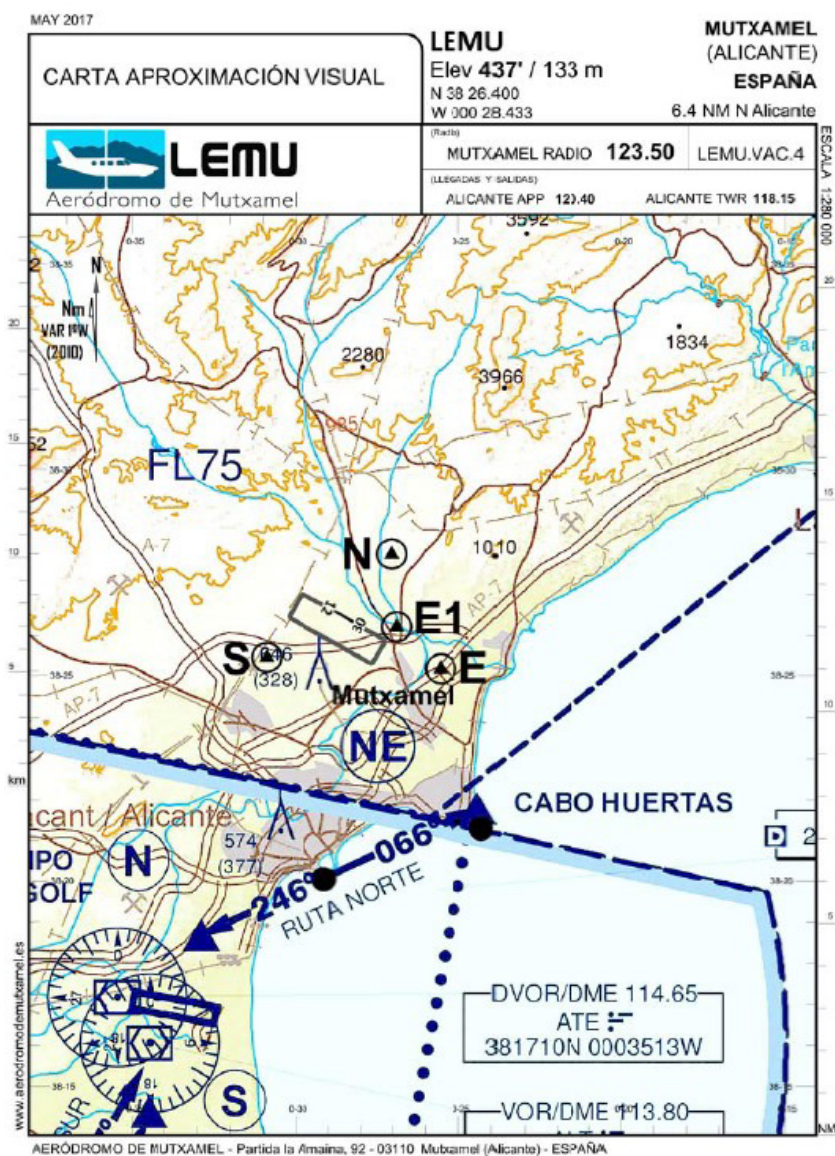
Figura 6. Carta de aproximación visual LEMU.

Pueden observarse en la misma los distintos puntos de notificación N, E, E1 y S.

Las aeronaves que se incorporen al circuito deben notificar su posición en el mismo, y las llegadas por el punto E se incorporarán a circuito vía viento en cola derecha RWY 12 o a final RWY 30.

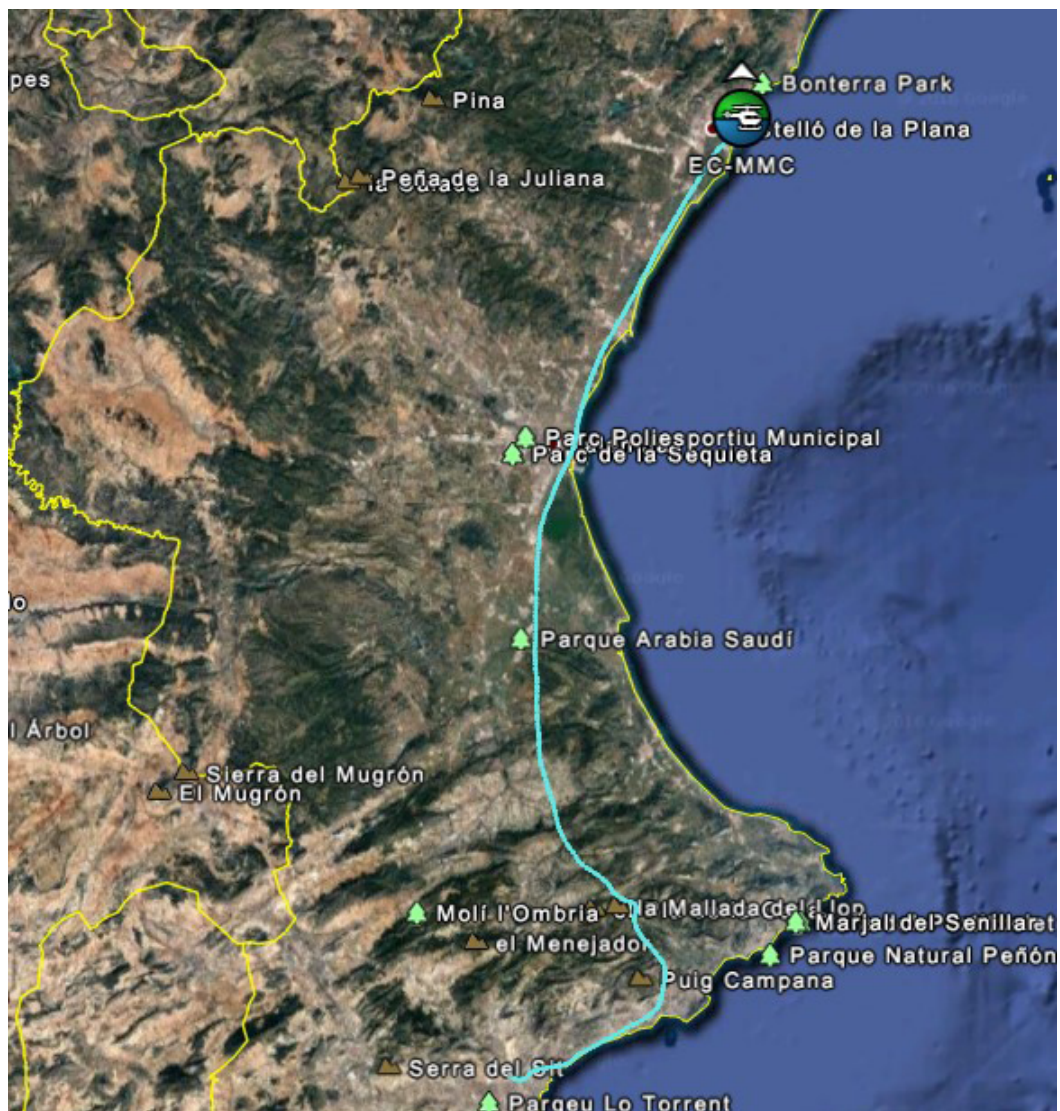
Figura 7. Derrota de la aeronave EC-MMC

En la Figura 7 se representa la derrota seguida por la aeronave EC-MMC, obtenida a partir de los datos de seguimiento de flota proporcionados.
