# Informe técnico A-001/2018

Accidente ocurrido el día 4 de enero de 2018, a la aeronave NG4 UL SPEEDY, matrícula EC-XGM, en el aeródromo de La Axarquía Vélez-Málaga (Málaga)

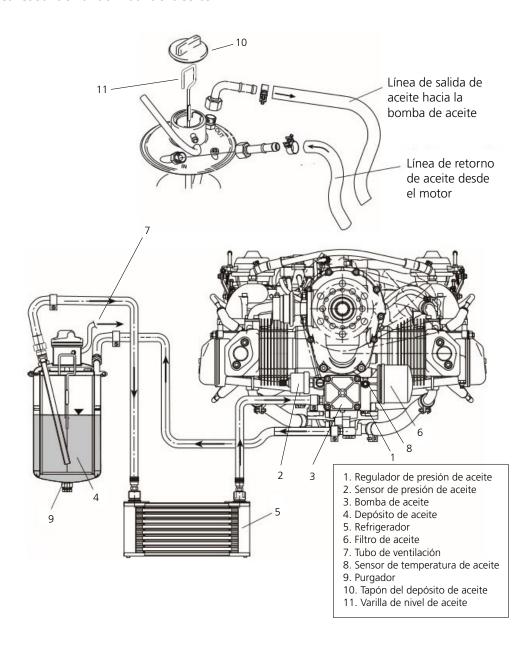
Figura 4. Sistema de Lubricación.

El sistema de lubricación de este tipo de motor, es un sistema de lubricación forzada desde el cárter (ver Figura 4). Dispone de una bomba principal con un regulador

integrado de presión (1) y un sensor de la presión de aceite (2). La bomba de aceite es impulsada por el árbol de levas. La bomba del aceite (3) succiona el aceite desde el depósito de aceite (4) vía el refrigerador de aceite (5) y lo envía a través del filtro del aceite (6) a los puntos de lubricación del motor. El aceite sobrante emerge en los puntos de lubricación del fondo del cárter y retorna al tanque del aceite, forzado por los gases de escape del cárter. El circuito es ventilado a través del tubo (7) del depósito de aceite. En cabina, se dispone de la indicación de la temperatura del aceite detectada mediante el sensor de la temperatura de aceite (8), situado en la carcasa de la bomba de aceite.
