## Informe técnico A-005/2018

Accidente ocurrido el día 16 de febrero de 2018, a la aeronave DIAMOND DA-42-NG, matrícula EC-LUF, en el aeropuerto de Sevilla (Sevilla)

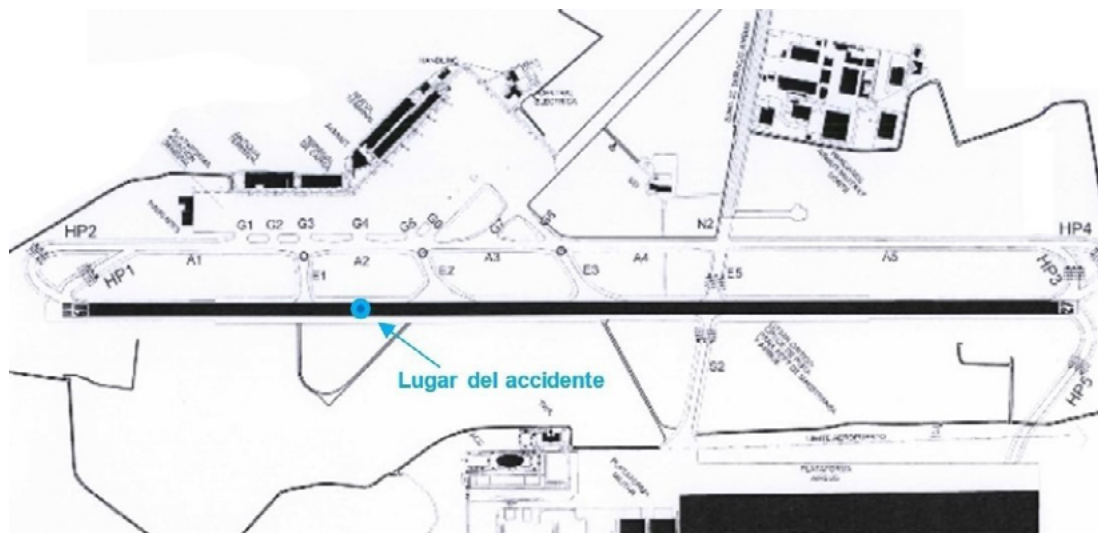
La aeronave quedó detenida en el lado derecho de la pista 09 del aeropuerto de Sevilla, traspasado el punto E1 de acceso a la pista, según se muestra en la Figura 2.

Figura 2. Localización del lugar del accidente en el plano del Aeropuerto de Sevilla

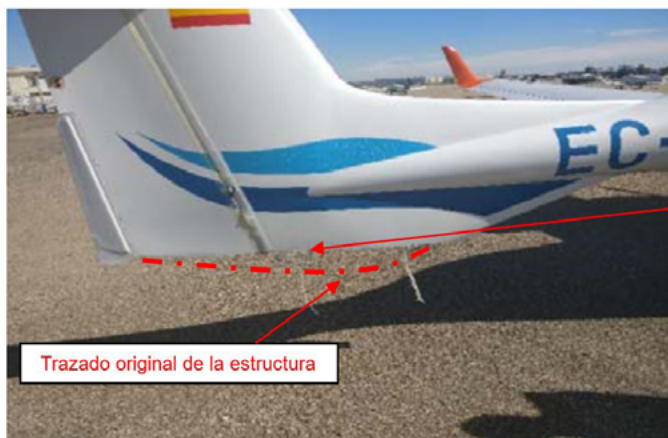
El daño en la sección inferior del estabilizador vertical muestra una pérdida de material que se extiende en toda su longitud (ver Fotografía 8). En la Fotografía 7 se muestra con trazo discontinuo el perfil del trazado de la estructura original. También quedaron dañados el timón de dirección y su compensador.

Fotografía 7. Trazado original de la estructura de cola

Como se aprecia en la Fotografía 8, los daños en la cola afectan al estabilizador vertical y al timón de dirección no sólo superficialmente sino también a su estructura interna.

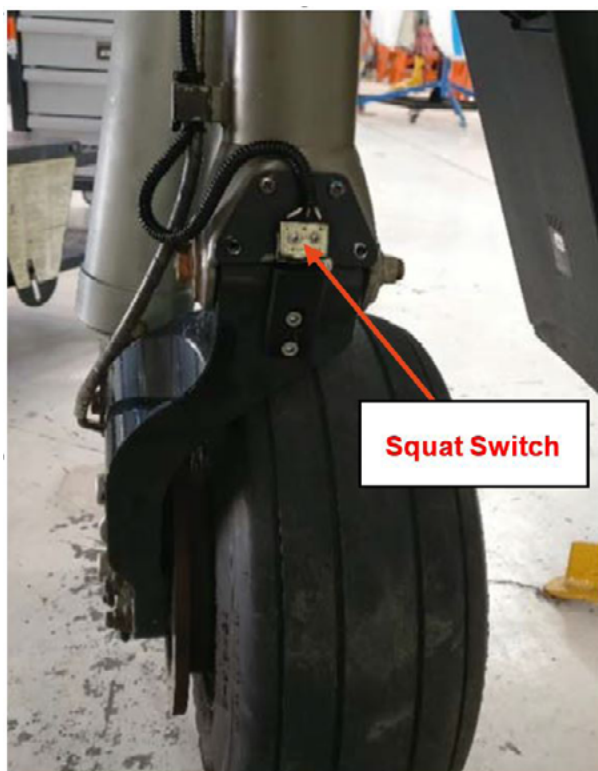
Fotografía 9. Localización del "Squat Switch"

El "squat switch" está instalado en la horquilla de la pata izquierda del tren principal (Fotografía 9). Unido a la horquilla hay un pasador que en función de si el circuito eléctrico del interruptor de seguridad se abre o no, bloquea la palanca de actuación del tren o permite que ésta funcione, desbloqueando el pasador.

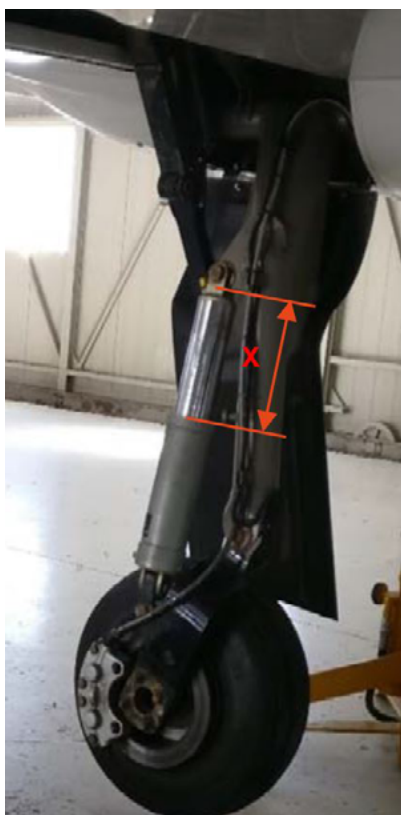
Fotografía 10. Dimensión "x" de extensión del amortiguador

La medida de la longitud "x" de extensión del cilindro oleo-neumático (ver Fotografía 10), es indicativa en función de su valor, de si la aeronave está en tierra, con su peso soportado por las ruedas del tren o no. De manera que esta dimensión puede identificar si el "squat switch" está operando o no.

Según la información proporcionada por la organización de mantenimiento responsable de la aeronave del suceso, la extensión máxima de la longitud "x" en este tipo de avión, es decir, con la aeronave izada, sin carga sobre el tren, es de 155 mm. El interruptor de seguridad "squat switch" actúa impidiendo la retracción del tren hasta una longitud de 147 mm. Como referencia, cabe destacar que cuando el tren soporta todo el peso del avión, la extensión es de 64 mm.

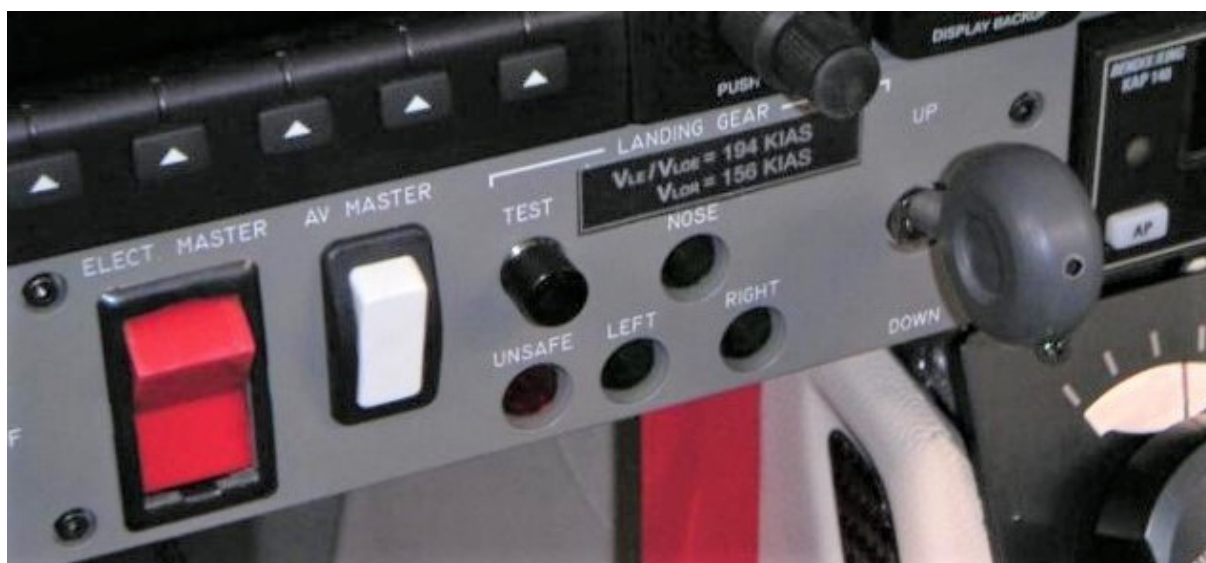
Fotografía 11. Localización en cabina de los indicadores del tren de aterrizaje

El sistema de indicación del tren de aterrizaje en cabina consiste en tres luces verdes, situadas al lado del interruptor de operación del tren, una por cada pata del tren, izquierda, derecha y de morro (Fotografía 11). Estas se encienden cuando el tren de aterrizaje, tanto el de morro como el principal, se encuentran extendidos correctamente y bloqueados. Si alguna de las patas del tren no se ha bloqueado, o está en transición, existe adicionalmente una indicación luminosa de advertencia, de color rojo, identificada como "UNSAFE" (inseguro).

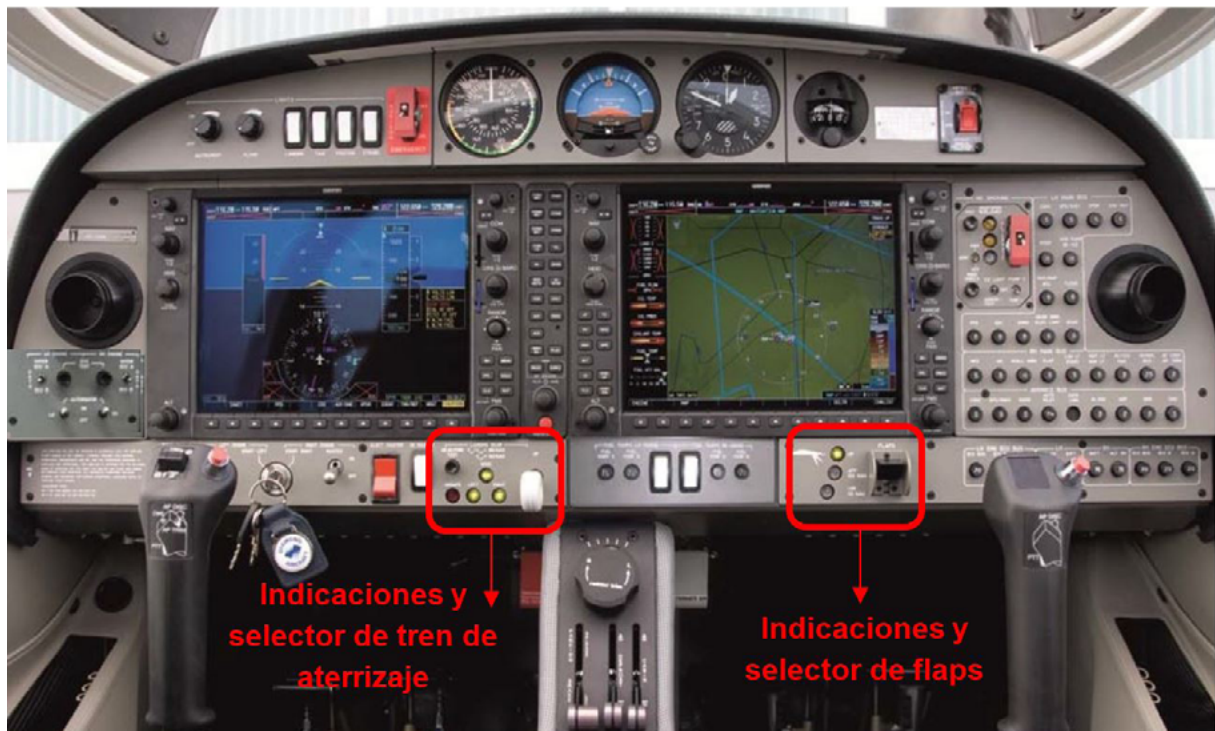
Fotografía 12. Localización relativa en cabina de los indicadores y mandos, del tren de aterrizaje y de flaps

En la Fotografía 12 se muestra la posición relativa en cabina de los indicadores y los mandos selectores del tren de aterrizaje y de los flaps que se ha considerado de interés para la investigación, dado que el alumno actuó sobre ambos selectores momentos antes de producirse el accidente.
