CIAIAC

Informe técnico A-002/2020

Accidente ocurrido el día 19 de enero de 2020, a la aeronave DIAMOND DA20-A1, matrícula EC-JLN, frente a la playa de El Altillo, isla de Gran Canaria (Las Palmas de Gran Canaria)

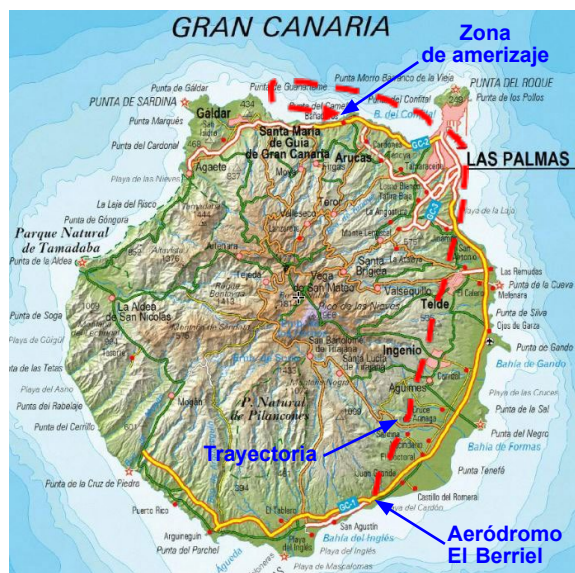
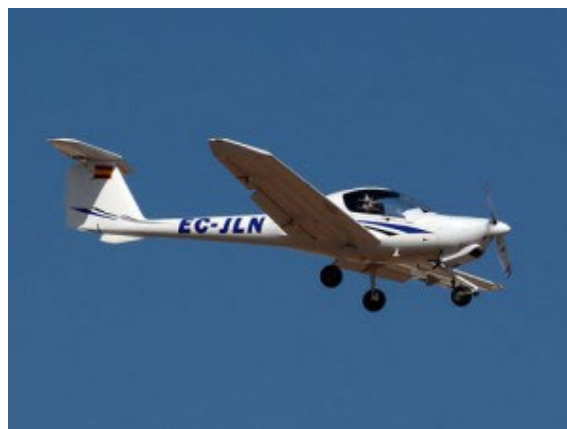
Figura 1. Mapa de Gran Canaria (izquierda) en el que se ha marcado la trayectoria de la aeronave y las ubicaciones del aeródromo de El Berriel y la zona donde amerizó y fotografía de la aeronave del suceso (derecha)
