Informe técnico

A-003/2022

Accidente ocurrido el día 10 de enero de 2022, a la aeronave PS-28 Cruiser, matrícula EC-NKP, operada por Flyschool Air Academy, en el aeródromo de Casarrubios del Monte (Toledo, España)

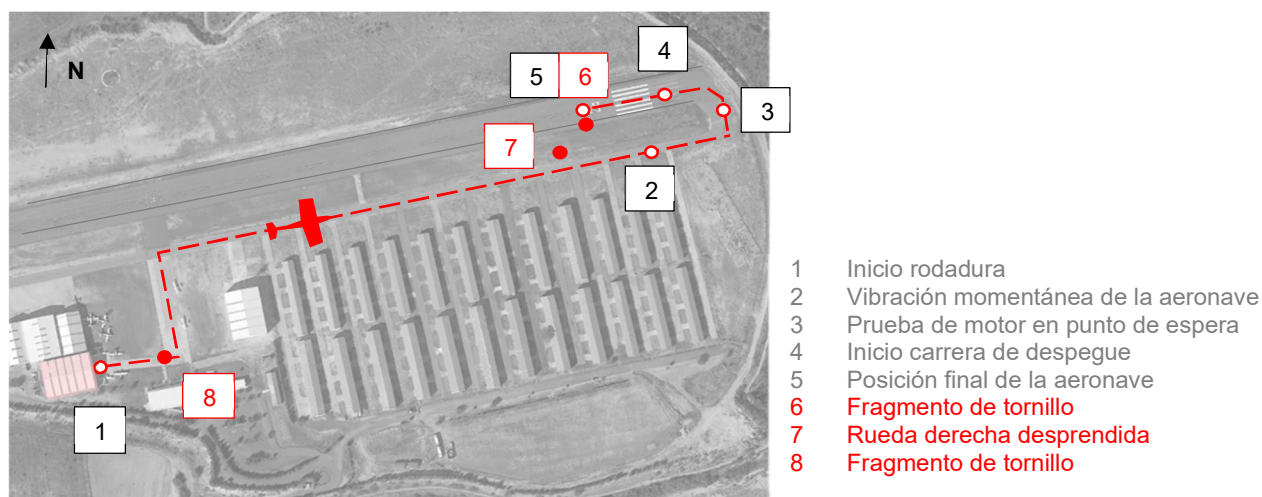
Figura 1. Recorrido de despegue (descrito por la tripulación)

A partir de este momento, el instructor y el alumno describieron la siguiente secuencia (figura 1):

Se recuperó la rueda desprendida, perteneciente al tren principal derecho, a unos 30 m de la aeronave. Además, se encontraron dos fragmentos de tornillos, con sus arandelas y tuercas instaladas, pertenecientes también a la rueda derecha. La ubicación de estos elementos, así como el recorrido en tierra realizado por la aeronave se muestra en la figura 1. Se estima, en base al croquis realizado por el instructor, que la aeronave recorrió 70 m sobre la pista.

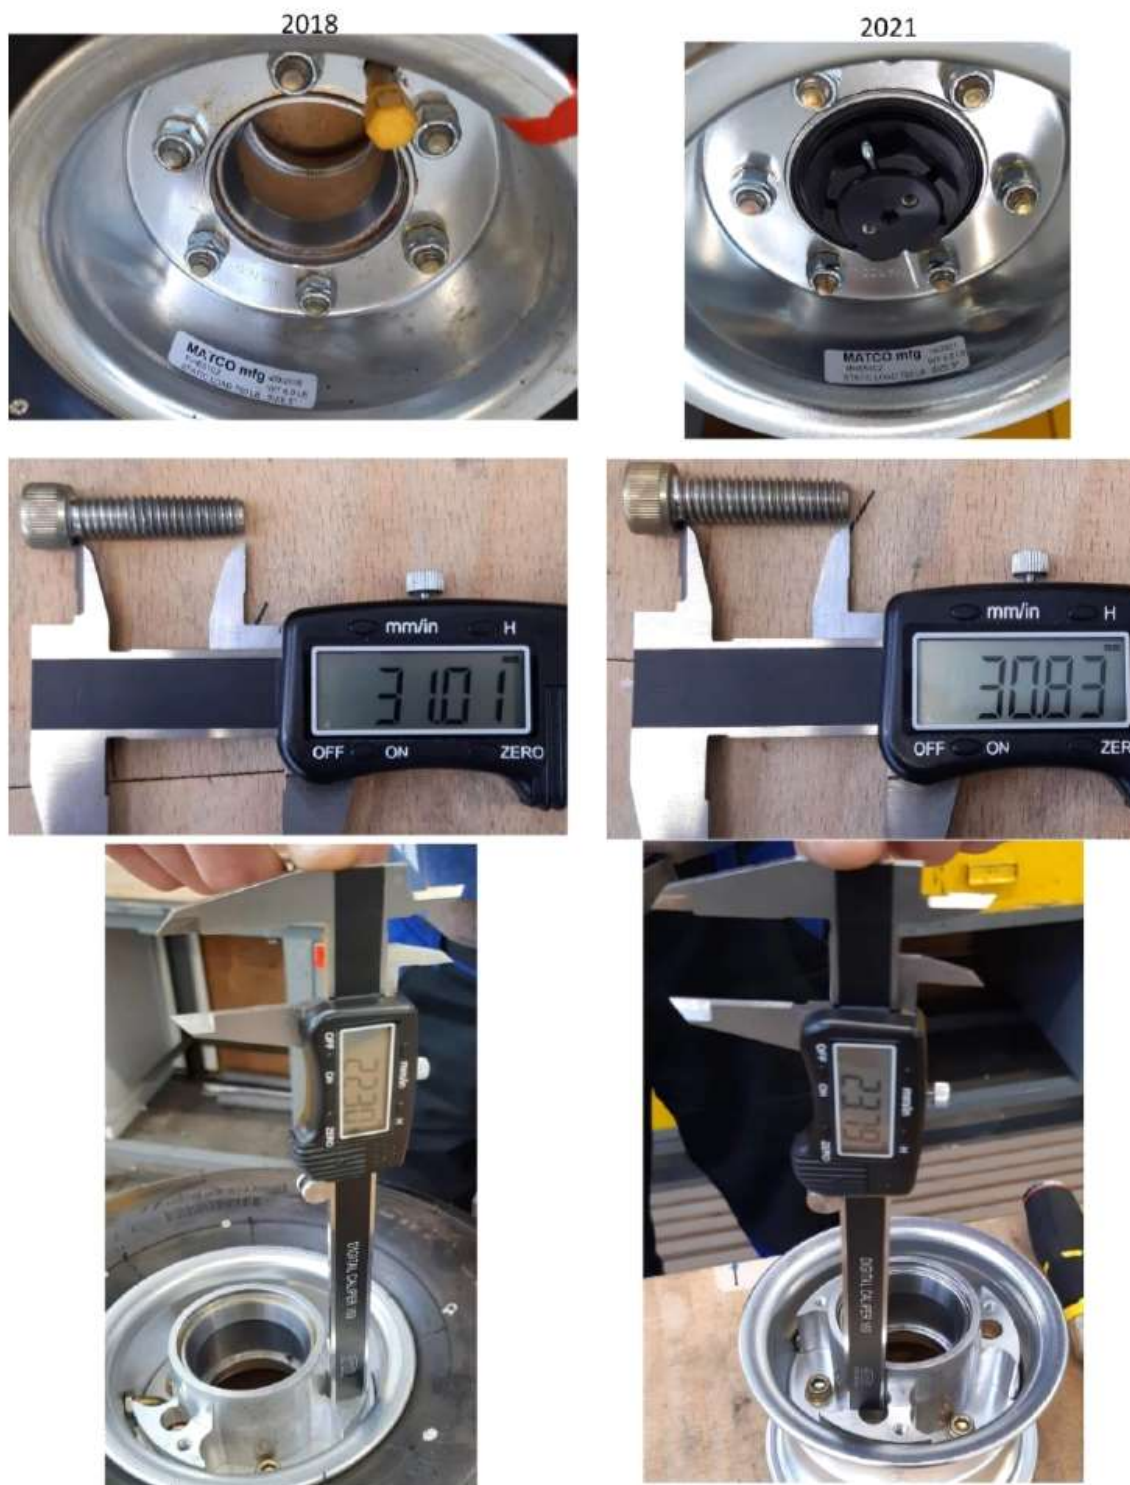
The description in Figure 8 indicates that the EC-NKP has 0 threads shown above the nut. In spite of this claim Figure 4 shows the same bolts in perpendicular view and the 1 thread above a nut is clearly visible.

Nonetheless, the difference in shown threads is not causing the bolt's fatigue, but by the design change made by the wheel manufacturer the Matco company. CAG questioned a manufacturer Matco company and it was confirmed that in March 2019 the hub was redesigned. The countersink on the hub was increased by 0.060 in. **The only difference on the MHE51CZ is the extra threads past the end of the nut.** Therefore, the concept of checking one or two shown threads above is false.

The CAG company has not registered a question or complaint about this chapter of the MM from Flyschool Air Academy, the maintenance center at Casarrubios del Monte (Toledo), or any other customers nor question or complaint about zero shown thread above the nut. However, the section of CR-MM-1-0-00 PS-28 Maintenance Manual has space for improvement and it will be updated.
