Informe técnico

A-004/2021

Accidente ocurrido el día 7 de marzo de 2021,
a la aeronave SCHLEICHER modelo ASK 13,
matrícula EC-NHC, en el aeródromo de El
Tiétar (Toledo)

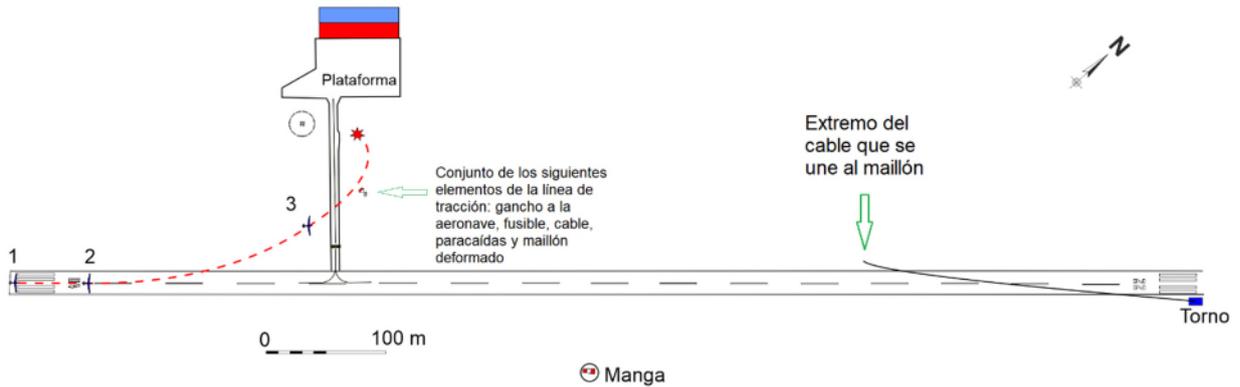
Fig. 1: Croquis general

En las siguientes figuras el punto 1 representa la posición del jefe de pista del aeródromo de El Tiétar, el 2 la rotación de la aeronave y el 3 la suelta del cable.

El conjunto de los siguientes elementos de la línea de tracción: gancho a la aeronave, fusible, cable, mosquetón, paracaídas y maillón deformado se encontraron juntos y unidos entre sí a 40,3 m del punto de impacto, entre éste y la pista (véanse las figuras 1 y 2).

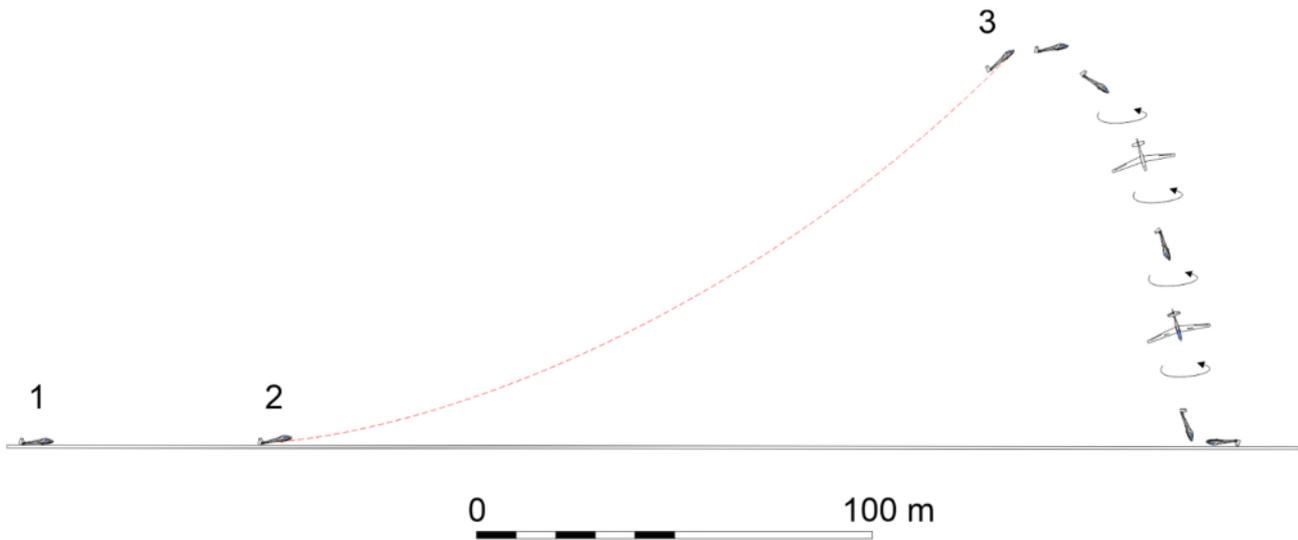
Fig. 3: Vista en alzado del desarrollo del vuelo

inmediatamente después la aeronave inició un viraje a izquierdas, pues desde su posición en el umbral 04 llegó a ver la parte lateral izquierda de la aeronave. A continuación, la aeronave ejecutó una caída casi vertical en actitud morro abajo girando alrededor de su eje longitudinal dando una vuelta completa a izquierdas antes de impactar contra el terreno en actitud vertical.

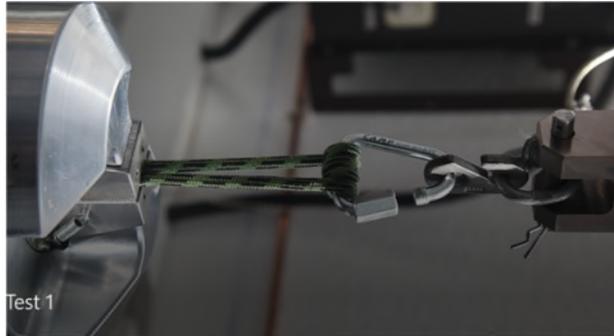
Fig. 14: Antes de aplicar cargas

El resultado del ensayo fue que el maillón sin roscar comenzó a abrirse y perder su forma en cuanto la aplicación de la carga comenzó a producirse. Alcanzado y mantenido el estado de carga máxima, el enganche del cable quedaba sujeto por el vértice del maillón sin soltarse. Las siguientes imágenes están obtenidas del vídeo realizado:

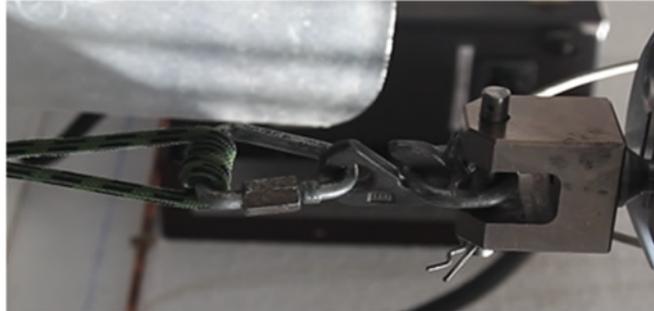
Fig. 18: Antes de aplicar cargas

El resultado del ensayo fue el mismo que el del ensayo 1: el maillón sin roscar comenzó a abrirse y perder su forma en cuanto la aplicación de la carga comenzó a producirse. Alcanzado y mantenido el estado de carga máxima, el enganche del cable quedaba sujeto por el vértice del maillón sin soltarse. Las siguientes imágenes están obtenidas del vídeo realizado:
