**A-004/2023**

**INFORME TÉCNICO**

**Accidente ocurrido a la aeronave TECNAM P92-JS, matrícula EC-MMT,  
el 11 de marzo de 2023, en el aeródromo de Ordis, T.M. de Ordis  
(Girona – España).**

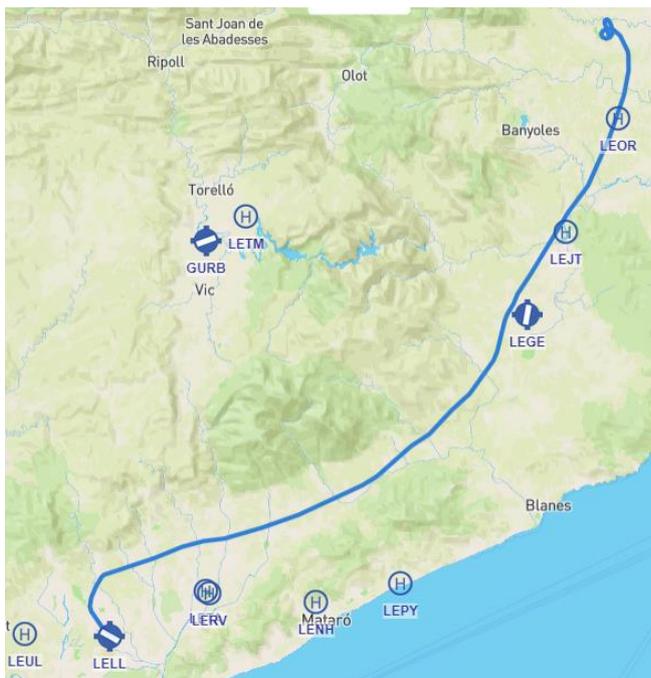
Figura 1.- Trayectoria del vuelo

La trayectoria representada en la Figura 1, correspondiente a todo el vuelo, se obtuvo directamente del programa de seguimiento de flota del operador.
