## Informe técnico A-012/2019

Accidente ocurrido el día 28 de febrero de 2019, a la aeronave SOCIETE MORANE-SAULNIER MS-893-A, matrícula EC-HPS, en el aeródromo de Lillo (Toledo)

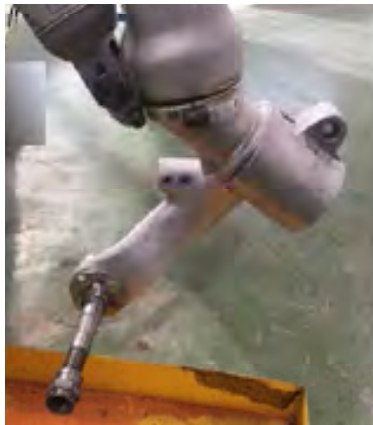
El tren de aterrizaje es fijo de tipo triciclo. El tren de morro no tiene una horquilla clásica, sino que está conformada por un único brazo articulado, al que se acopla un eje perpendicular en su extremo inferior, en el que va montada la rueda (ver figura 2).

Figura 2. Fotografía del tren de aterrizaje de morro análogo al de la aeronave
