Informe técnico A-012/2020

Accidente ocurrido el día
20 de febrero de 2020
a la aeronave Piper PA-60-602P,
matrícula EC-HRJ, en la
aproximación final al aeropuerto
de Pamplona (Navarra)

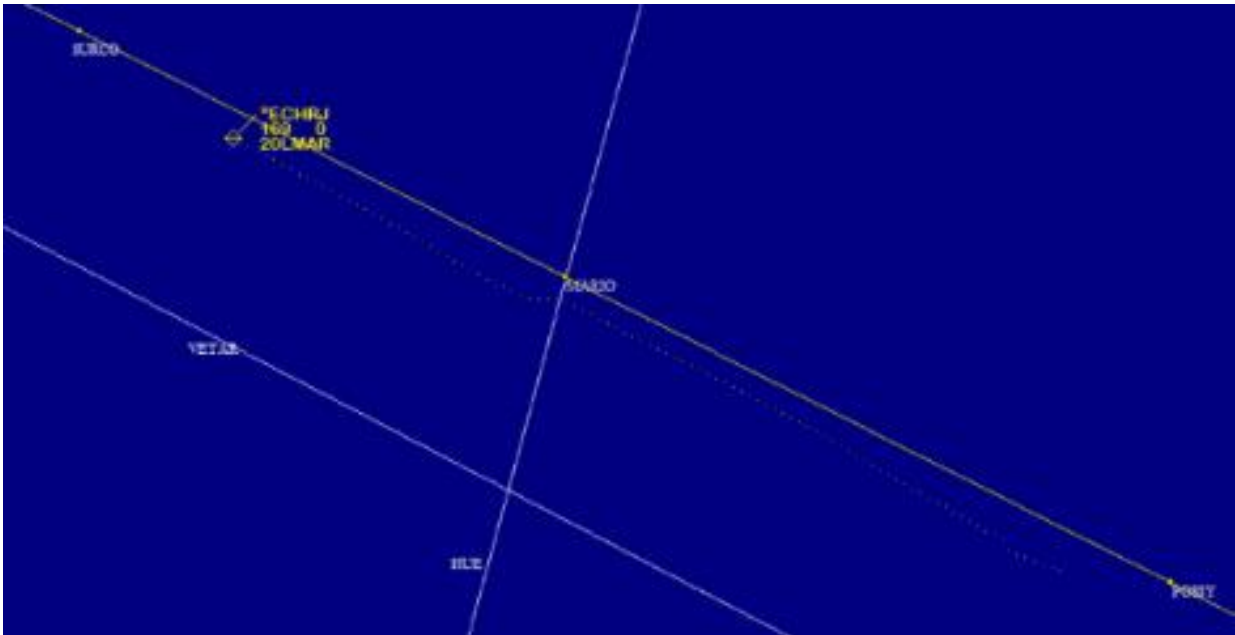
Ilustración 2: Posición de la aeronave a las 17:51 h

Instantes después, a las 17:51:43 h, se observa un cambio brusco en el rumbo de la aeronave, que pasó de 300° a 317° cinco segundos después, y la velocidad con respecto al terreno comenzó a disminuir rápidamente, desde los 197 nudos a los 190 nudos cinco segundos después. Posteriormente, a las 17:53:08 h, la aeronave también comenzó a perder altura.

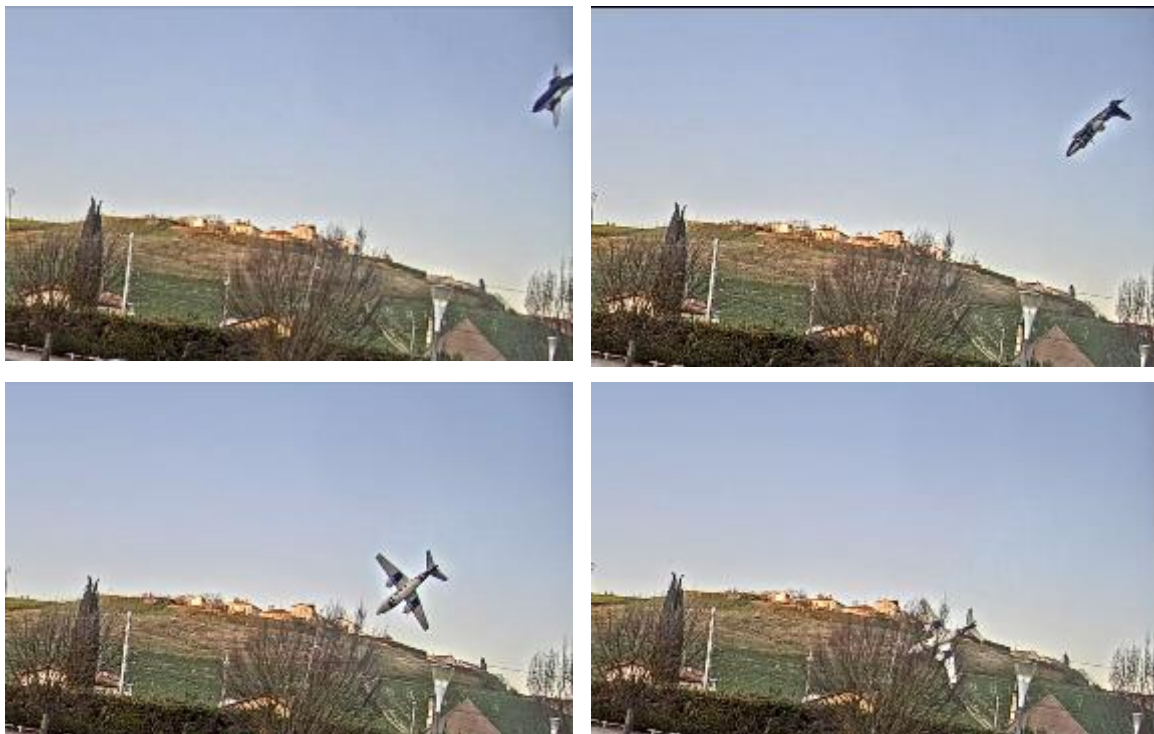
La aeronave accidentada no disponía de registradores de vuelo ya que no es preceptivo para este tipo de aeronaves. No obstante, los últimos instantes del vuelo de la aeronave fueron captados por unas cámaras de seguridad instaladas en unas naves próximas al lugar del accidente. De las imágenes se deduce que la aeronave alabeó hacia la derecha hasta impactar con el terreno.

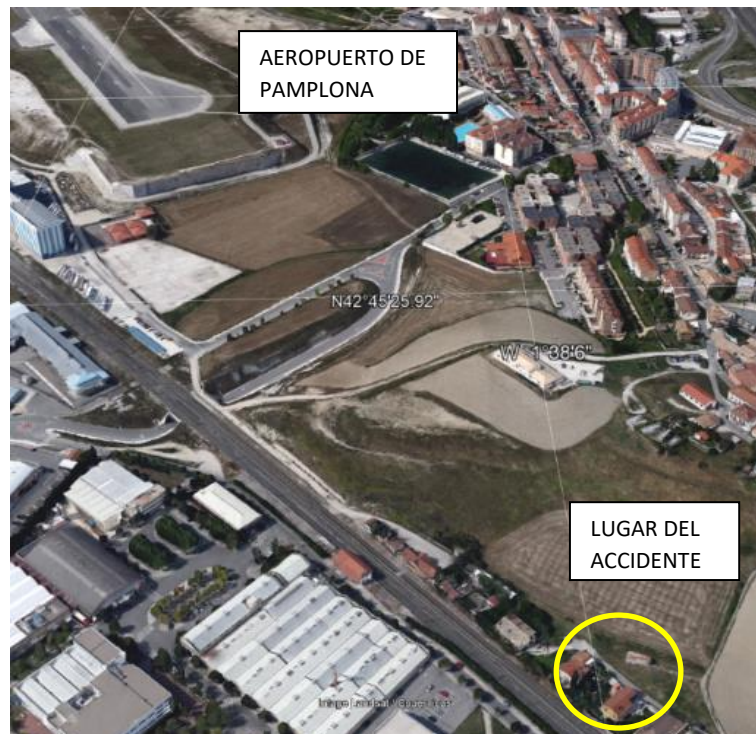
La aeronave en su caída impactó primero con el tendido eléctrico. Según el estudio de los restos podría haberlo hecho con el cono de cola ya que en el estabilizador vertical se encontraron marcas de corte compatibles con el impacto con el cable.

Posteriormente, partió parte de una verja de una vivienda. De nuevo según el estudio de los restos podría haberlo hecho con la punta del plano izquierdo, la cual se encontraba en el suelo próxima a la verja. Al mismo tiempo dejó unas huellas en el camino, de cemento, con la hélice izquierda y otras sobre el terreno blando, con la hélice derecha.

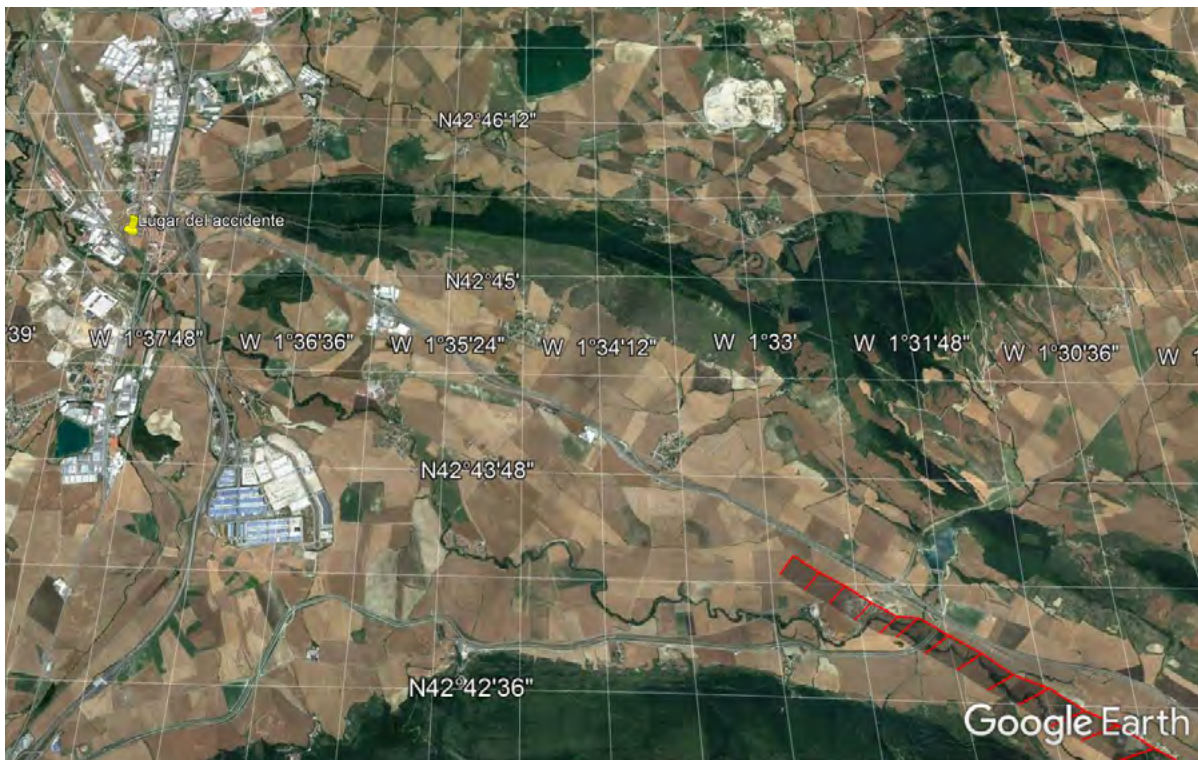
En la siguiente imagen, se ha representado, usando el Google Earth, el rumbo que llevaba la aeronave instantes antes de perderse la traza radar y la posición de los restos de la aeronave accidentada (en amarillo). Además, puede observarse la pista del aeropuerto de Pamplona.

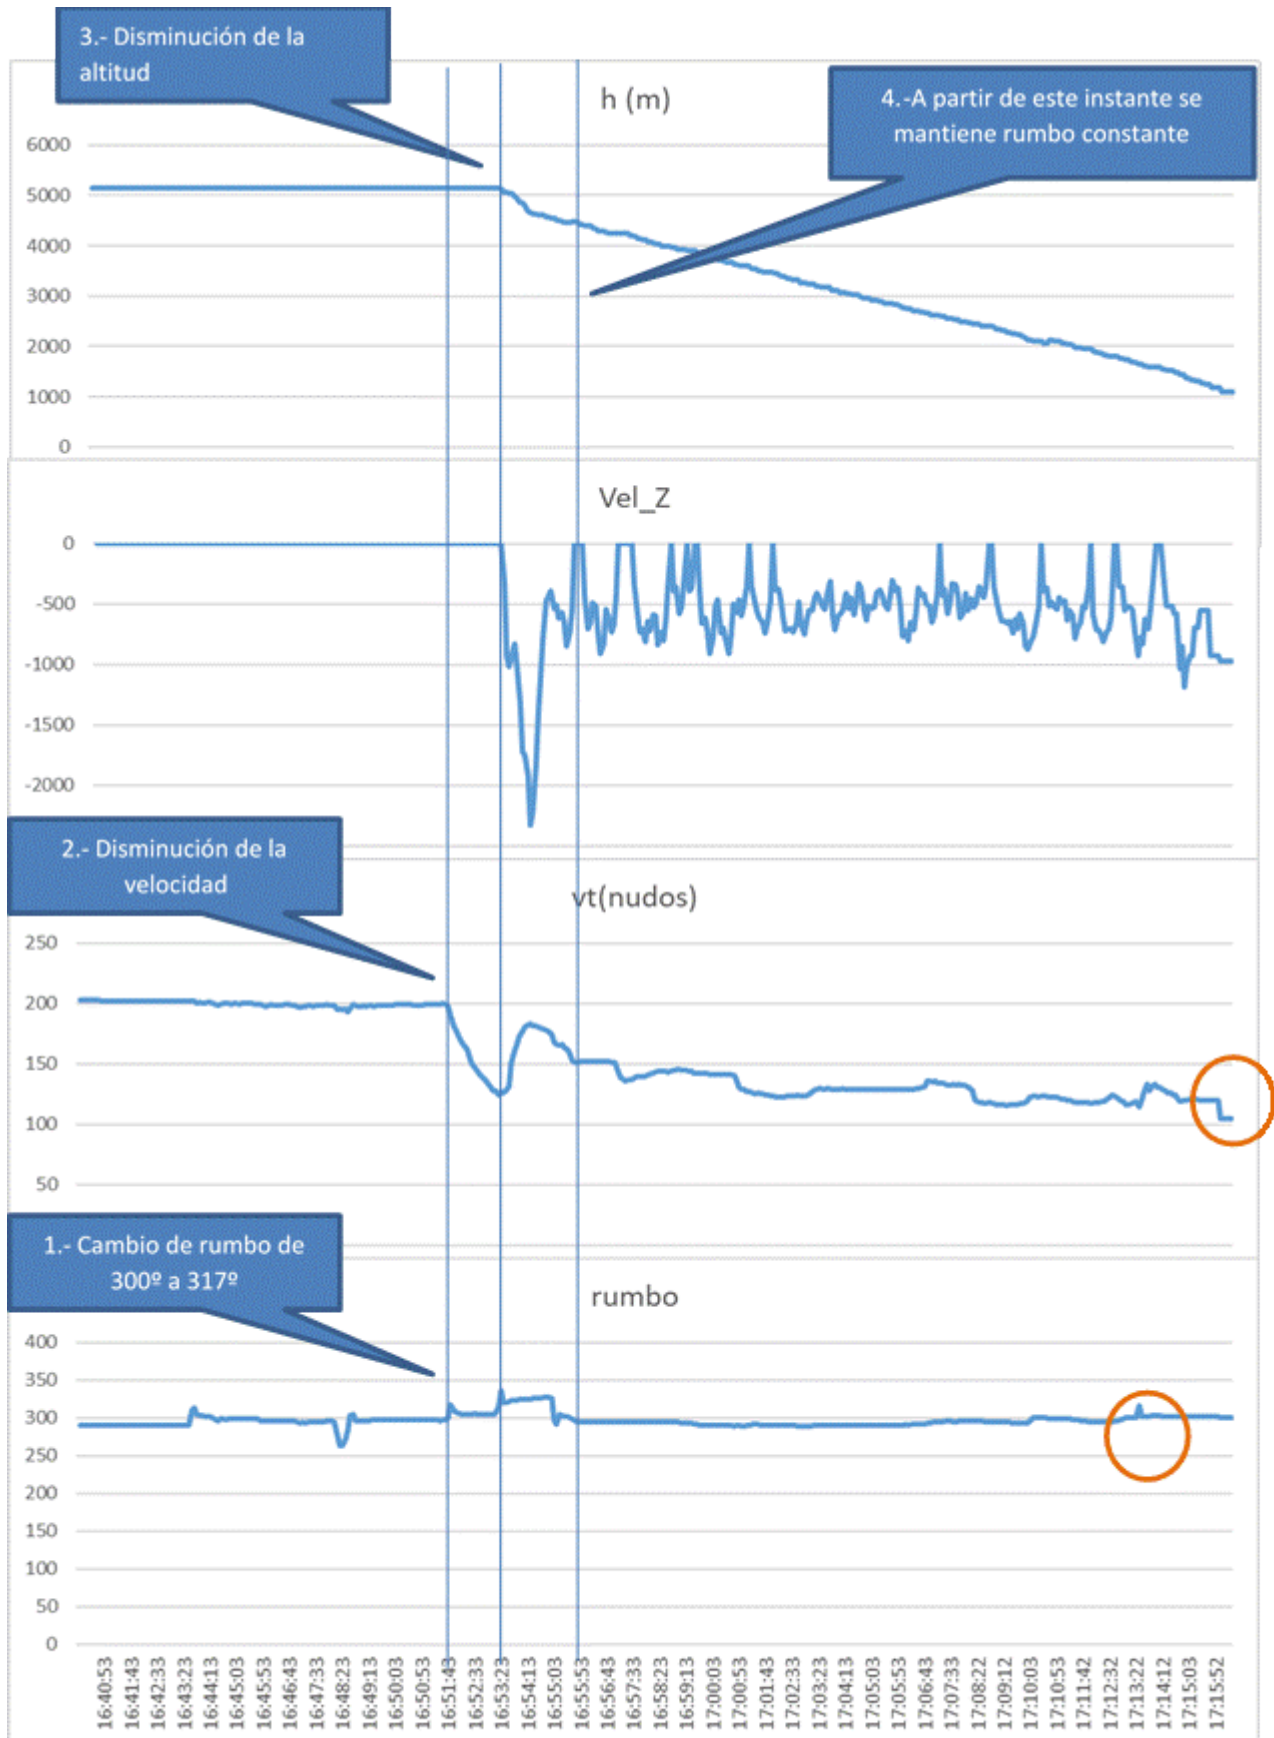
Ilustración 1: altitud (metros), velocidad ascensional (ft/min), velocidad total con respecto al terreno (nudos) y rumbo (grados) en función del tiempo (UTC)

- La velocidad con respecto al terreno se mantuvo entre 140 y 120 nudos.
- El descenso de la aeronave continuó hasta las cercanías del aeropuerto de Pamplona, donde se perdió su traza radar. Se observa que de media la aeronave descendió a unos 500 pies/minuto y a partir de las 17:11 UTC se incrementó la velocidad a unos 600 pies/minuto. Antes del incremento de la velocidad de descenso, la velocidad de la aeronave se había reducido por debajo de los 117 nudos.
- El rumbo se mantuvo constante, salvo una guiñada (hacia la derecha) que debió de ser no comandada ya que el rumbo se rectificó instantes después. (Se ha señalado en la gráfica, con una circunferencia naranja, esta guiñada). La altitud no se vio afectada durante la misma.

¹⁴ La altitud de la aeronave se ha calculado haciendo uso del modo C del radar (que la proporciona en cientos de pies). Con lo cual el valor calculado no es tan preciso como sería deseable debido a la resolución del sensor. Es más, según la experiencia de la CIAIAC, los datos de los últimos instantes de vuelo no son muy fiables, en cuanto a altitud se refiere.

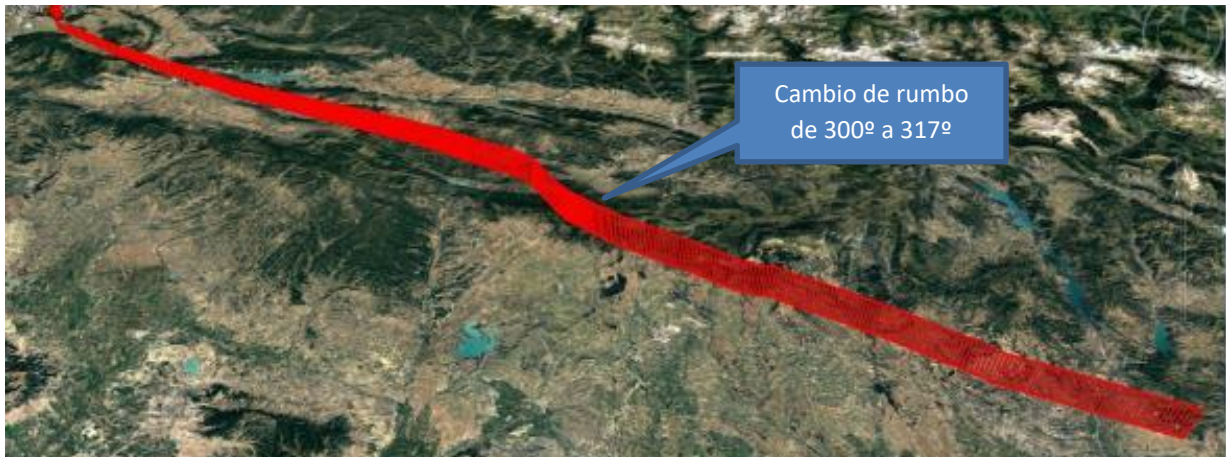
Ilustración 9: Trayectoria de la aeronave desde las 16:40:08 utc hasta las 17:16:22 utc

A continuación, se ha representado la trayectoria de la aeronave sobre el terreno desde las 16:40:08 UTC hasta las 17:16:22 UTC. En la misma se observa el cambio de rumbo de la aeronave.

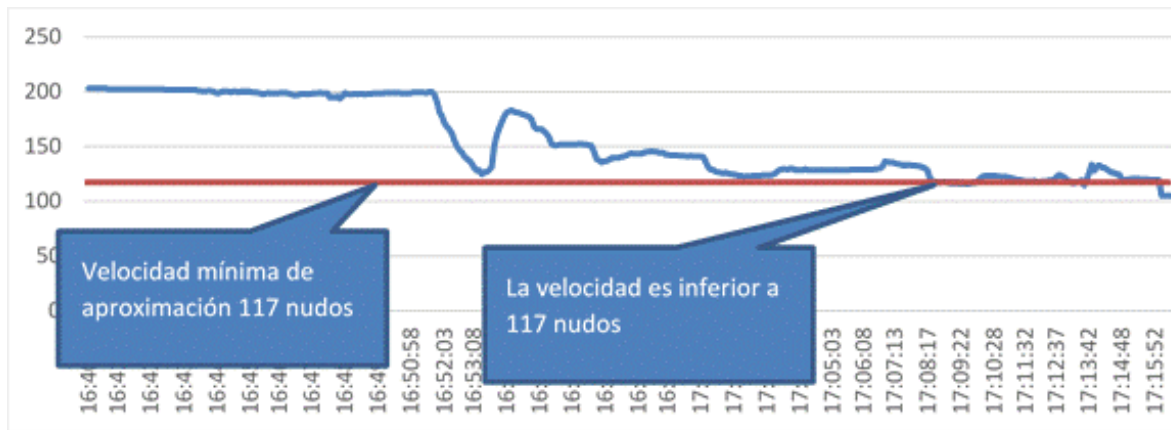
Ilustración 1: Velocidad con respecto al terreno en función del tiempo

Tras el incidente con uno de los motores, la velocidad con respecto al terreno se mantuvo entre 140 y 120 nudos. En los últimos minutos del vuelo se aproximó a los 117 nudos y en los últimos instantes grabados disminuyó hasta los 105 nudos.

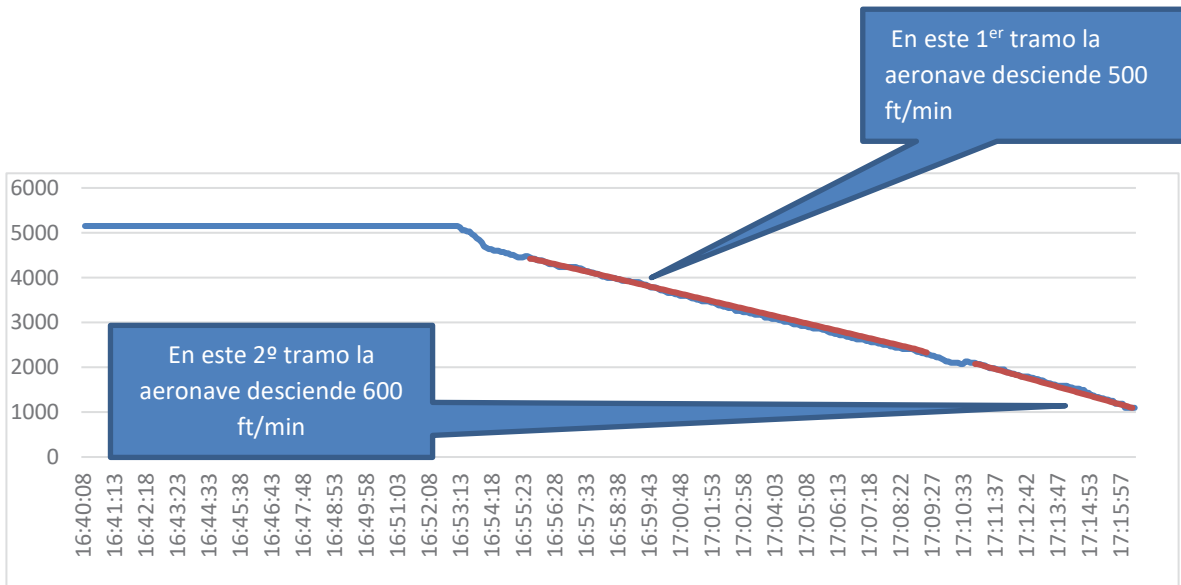
Ilustración 10: Velocidad de descenso en función del tiempo

A partir de las 17:11 UTC se observa cómo la velocidad de descenso se incrementa desde los 500 ft/min hasta los 600 ft/min.
