## A-012/2022

Accidente ocurrido el día 12 de marzo de 2022 a la aeronave Diamond DA 20, matrícula EC-JOV, en el aeródromo de La Axarquía (Málaga)

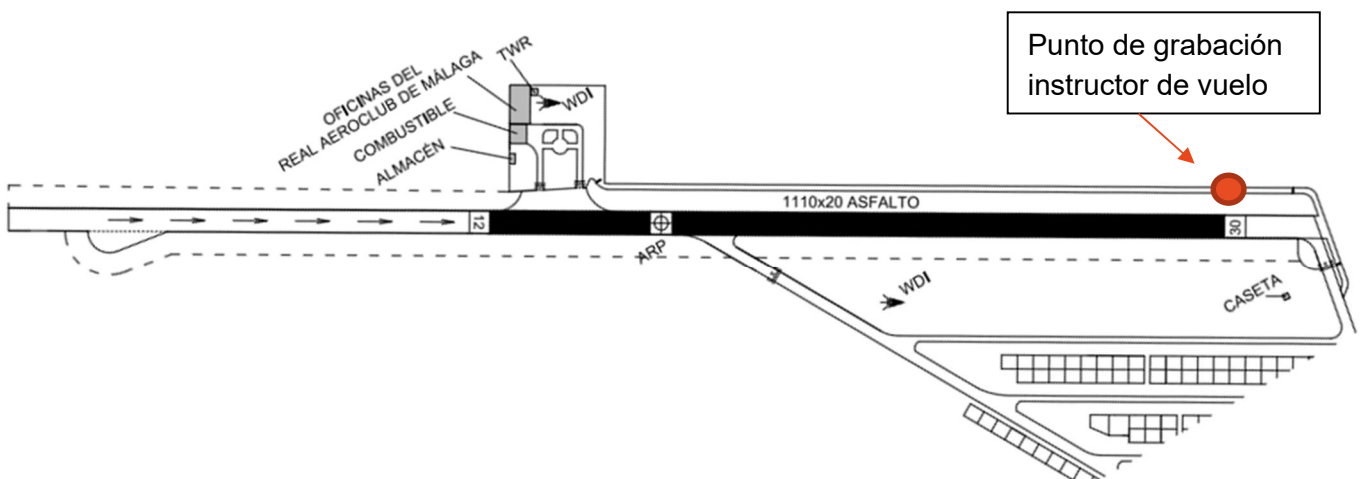
Ilustración 11 Punto de grabación del instructor de vuelo

La aproximación de la aeronave estaba siendo supervisada por un instructor de vuelo del propietario de la aeronave, One Air, que se encontraba grabando en video el aterrizaje de la aeronave por la cabecera de pista 30 del aeródromo. El instructor de vuelo se encontraba situado en una calle paralela a la pista de vuelo, y a la altura del umbral de pista, tal y como refleja la siguiente ilustración

En la grabación del video se observa que la aeronave sobrevuela el umbral de pista aproximadamente a una altura de 3 metros, sobrevolando la pista sin llegar a producirse una recogida completa. Posteriormente la aeronave rebota en pista y el instructor de vuelo detiene la grabación, según su declaración, al focalizar su atención en la toma que consideró peligrosa.
