INFORME TÉCNICO

A-012/2023

**Accidente ocurrido a la aeronave
AGUSTA AW139, matrícula EC-LFQ, el
28 de junio de 2023 en Cáceres
(España)**

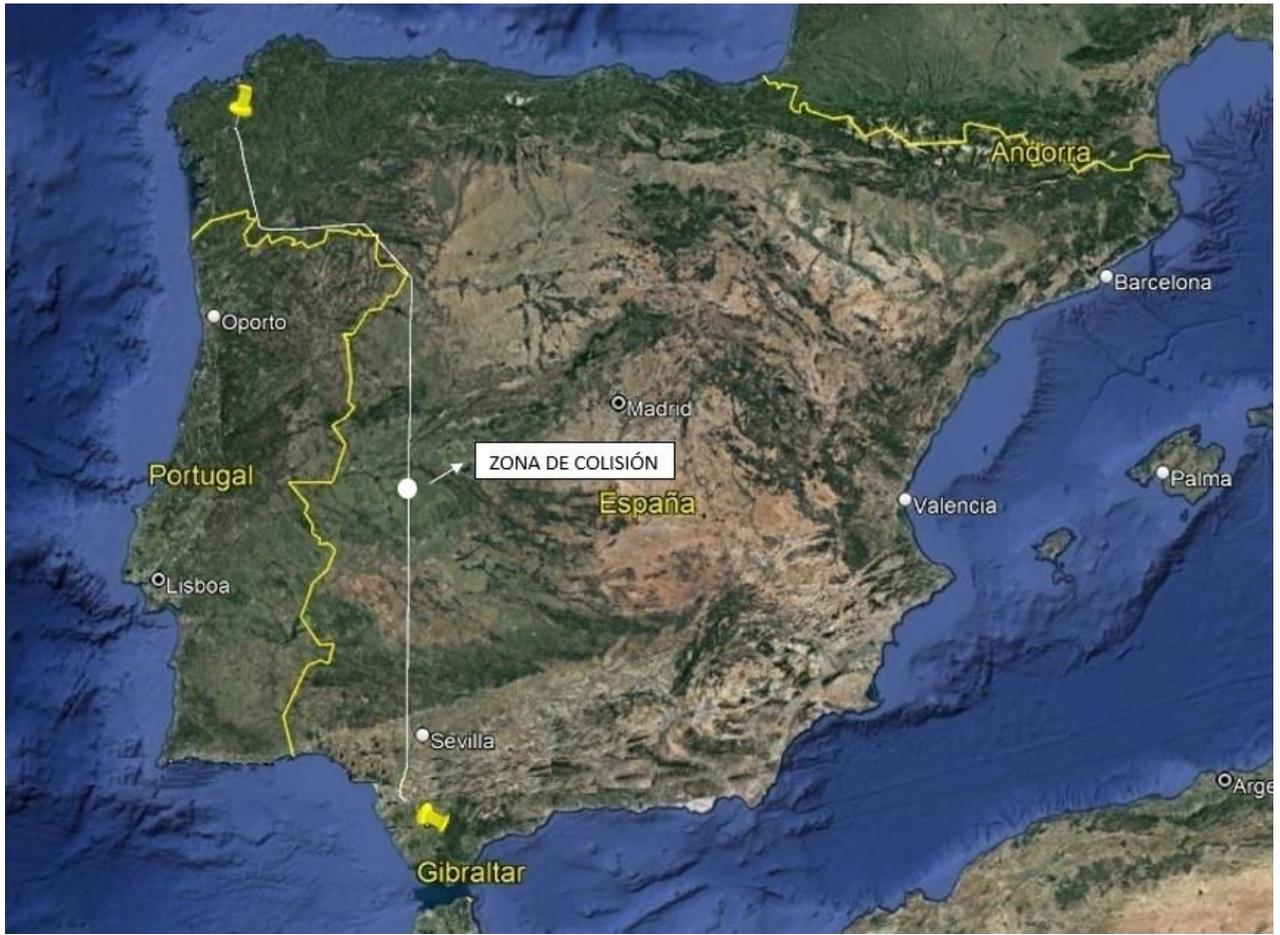
Figura 2. Ruta seguida LEST-LEJR

En la Figura 2 se refleja la ruta seguida por la aeronave desde el aeropuerto de Santiago de Compostela al aeropuerto de Jerez, así como la zona aproximada en que se produjo el impacto con el ave, de acuerdo con la información proporcionada por la tripulación. Puede observarse que el vuelo se hizo enteramente dentro de territorio nacional.

Según la información obtenida, la colisión con el ave se produjo aproximadamente a las 17:15 h, a unas 170 NM del aeropuerto de destino.
