## Informe técnico A-016/2020

Accidente ocurrido el día  
9 de junio de 2020, a la aeronave  
Piper PA-28R-200, matrícula  
EC-HLV, en el aeródromo de  
Casarrubios del Monte (Toledo)

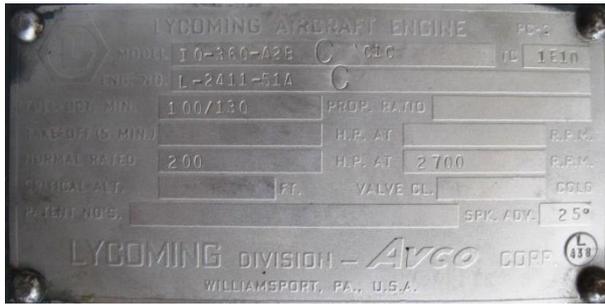
Fotografía 4. Placa identificativa de motor

Según la última cartilla del motor emitida el 23/07/2007 (segundo libro), el modelo instalado era un Lycoming n/p: IO-360-A2B n/s: L-2411-51AC que coincide con la inscripción de la placa de motor (fotografía 4), no así con el registro activo de matrículas de AESA, donde consta el modelo n/p: O-360-C1C que no corresponde a un motor de inyección como es el caso.

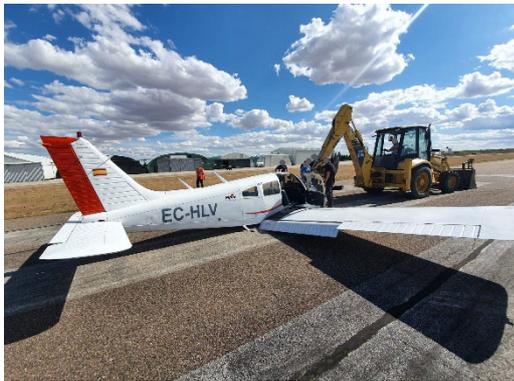
Se produjeron daños importantes en la aeronave como consecuencia del aterrizaje de emergencia sin extensión del tren. La aeronave fue elevada con ayuda de una retroexcavadora, extendiendo el tren de aterrizaje, desplegándose sin dificultad y bloqueando las patas del tren principal y de morro adecuadamente, de manera que la aeronave quedó soportada sobre el mismo.

Fotografía 6. Retirada de la aeronave del suceso

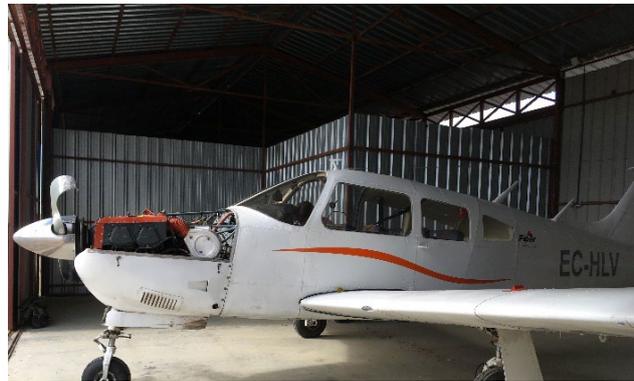
Fotografía 7. Aeronave del suceso soportada sobre su tren de aterrizaje

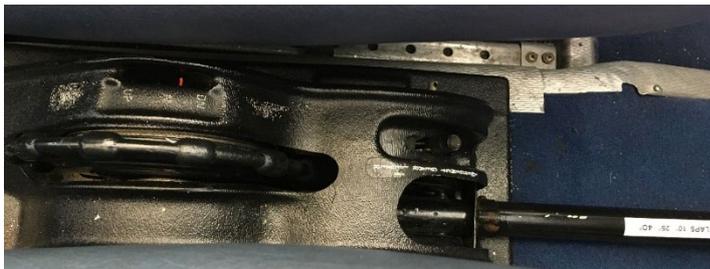
Fotografía 15. Sistema de extensión automática del tren de aterrizaje, flap y compensador
