CIAIAC

Informe técnico A-018/2020

Accidente ocurrido el día 20 de junio de 2020, a la aeronave TECNAM P2002-JF, matrícula EC-MOH, operada por FlyBai, en el aeropuerto de Burgos

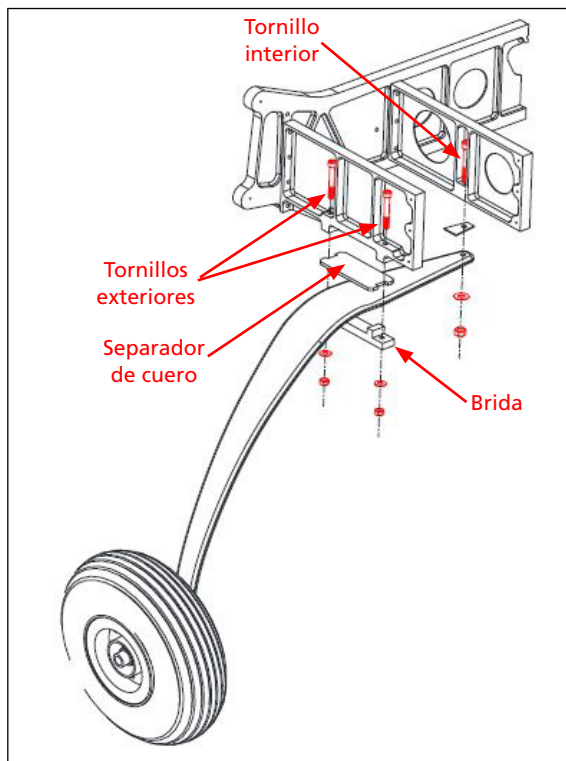
La figura 2 contiene un esquema de una de las patas.

De acuerdo al *Manual de mantenimiento* de la aeronave (P2002JF *Maintenance Manual* Sec.5-20 Edición 2 n° de Rev. 4) en una revisión tipo A (50 h) solamente se requiere la realización de una tarea sobre el sistema de tren de aterrizaje (ATA32), que es la revisión del correcto par de apriete de los tornillos de la sujeción del tren de aterrizaje principal, así como el reemplazo del separador de cuero, en caso de que sea necesario. El *Manual de mantenimiento* indica que el par de apriete de las tuercas de los tornillos exteriores (AN-365-524A) es de 15 ± 1 Nm y el de las tuercas de los tornillos interiores (AN-365-624A) es de $25 +3/-2$ Nm.

Figura 2. Esquema de fijación del tren principal
