Informe técnico A-021/2020

Accidente ocurrido el día 6 de julio de 2020 a la aeronave EUROCOPTER AS350 B2 con matrícula EC-MVV en el término municipal de La Vasa i Fornols (Lleida)

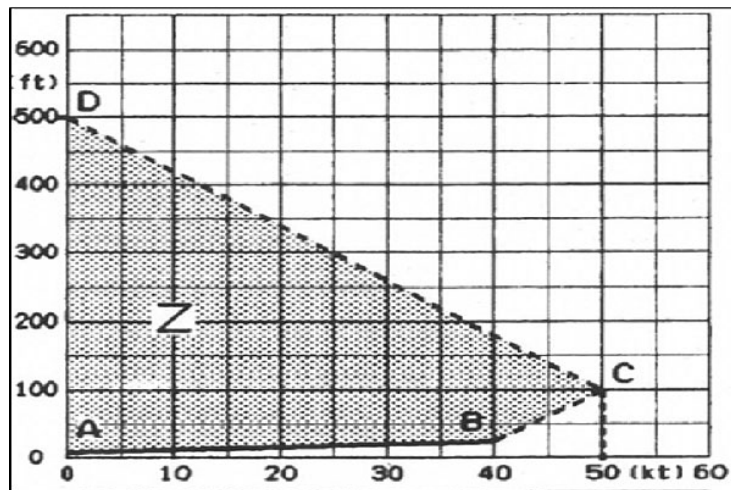
Figura 22. Curva de velocidad altura AS-350-B2

La curva de velocidad / altura, define la zona (el área sombreada de la figura 22) donde no se debe encontrar la envolvente de vuelo del helicóptero porque en ese caso no habrá energía suficiente para realizar una autorrotación de forma segura.
