Informe técnico A-022/2021

Accidente ocurrido el día 4 de junio de 2021, a la aeronave Diamond DA 42NG matrícula EC-MNP, operada por Flight Training Europe (FTE), en el aeropuerto de Jerez (España)

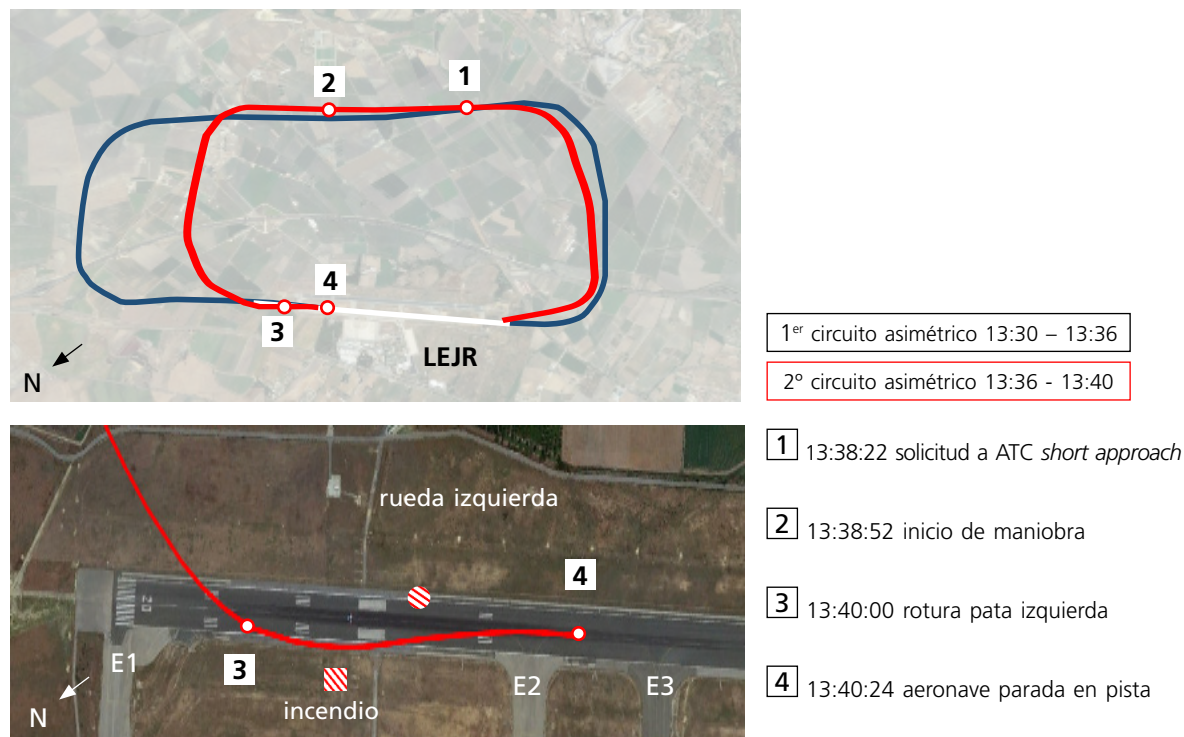
Figura 1. Trayectoria durante los últimos diez minutos de vuelo

Solicitó permiso a TWR a las 13:38:22 para realizar la maniobra y, a las 13:38:52, a la altura de la cabecera 20, retrasó la palanca de gases del motor derecho hasta la posición de ralentí. Según las declaraciones, la intención inicial del alumno era continuar con el tramo de viento en cola, pero el instructor le indicó que procediera directamente a pista. La aeronave alcanzó la pista y, según se pudo confirmar con las huellas en la pista y los datos del GPS, a las 13:40:00, durante la toma, se desprendió la pata izquierda del tren principal.

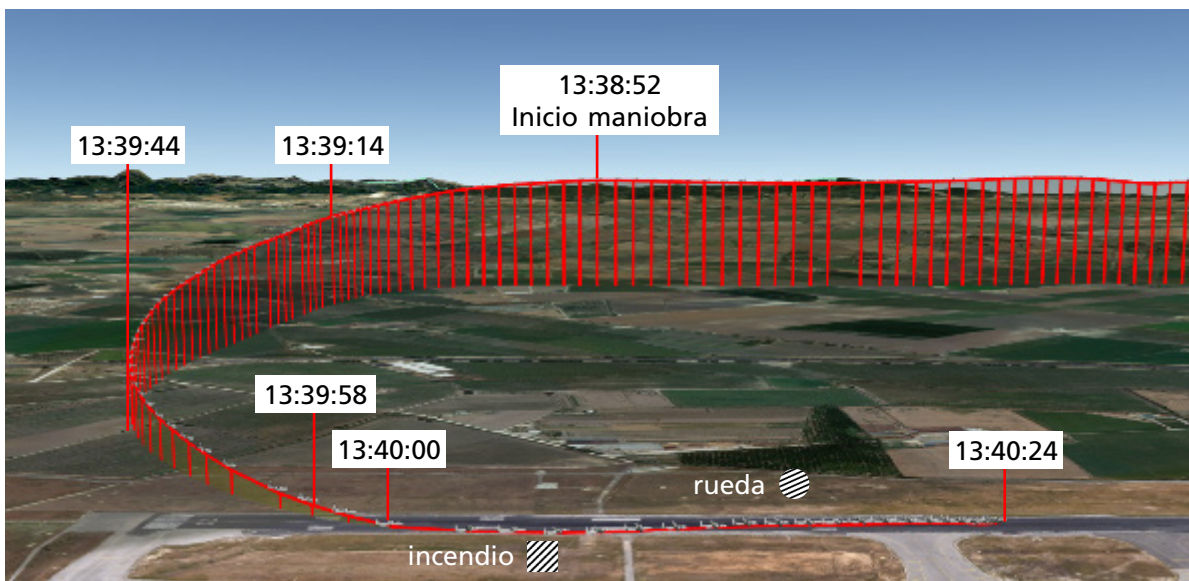
Inicio de la maniobra:

- 13:38:52 Inicio de la maniobra: retraso de la palanca de potencia del motor derecho, con el consiguiente efecto en el flujo de combustible. Aeronave volando en viento en cola a 1176 ft (1083 ft de altura) y 109 kt.
