CIAIAC

Informe técnico A-025/2021

Accidente ocurrido el día 13 de junio de 2021 a la aeronave Boeing 737-8AS, matrícula EI-EVE, en el aeropuerto de Málaga (Málaga, España)

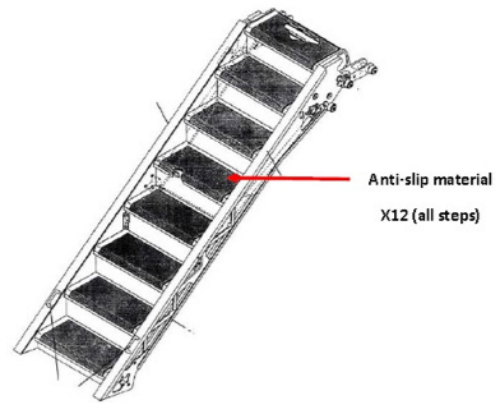
3.- La aeronave involucrada en este suceso disponía de letreros de advertencia aconsejando llevar a los niños pequeños de la mano al subir o bajar la escalera de acuerdo con el *Boletín de Información de Aeronavegabilidad Especial (SAIB) NM-07-47*⁶, emitido por la FAA en septiembre del 2007. Se muestran dos fotografías de las escaleras de la aeronave involucrada en este suceso. En las mismas se aprecia este letrero de advertencia en las contrahuellas de los peldaños de la escalera.
