CIAIAC

Informe técnico A-028/2020

Accidente ocurrido el día
23 de julio de 2020, a la aeronave
PC-28 CRUISER, matrícula
EC-NAO, operada por FLYBAI, S.L.,
en el aeropuerto de Valladolid
(Villanubla-Valladolid, España)

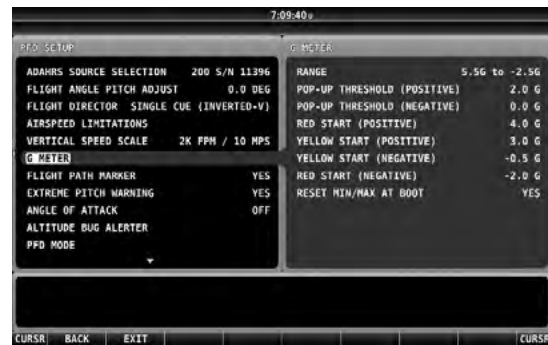
² Según la guía de uso del piloto del sistema DYNON HDX1100 Skyview, Documento 102949-006, Revision F, enero 2021, la alerta GEES se muestra cuando el medidor de "g" se encuentra entre los valores -0.5 y 3 g.

- La aceleración vertical tuvo sus valores máximo y mínimo en 3.1 g y 0.2 g en los instantes 13:31:28 y 13:31:31 UTC. Como referencia, el límite máximo positivo del factor de carga con flaps extendidos para este tipo de aeronave es de 2 g, y el límite máximo negativo de 0 g. Desde el instante 13:31:28 UTC (4825.44) hasta el 13:31:32 UTC (4829.38), se registró la alerta "GEES", que se muestra cuando el medidor de "g" se encuentra en el rango amarillo del indicador, es decir, se encuentra entre los valores -0,5 y 3 g.

Fotografía 3. Set up del medidor de "g" en la pantalla de vuelo

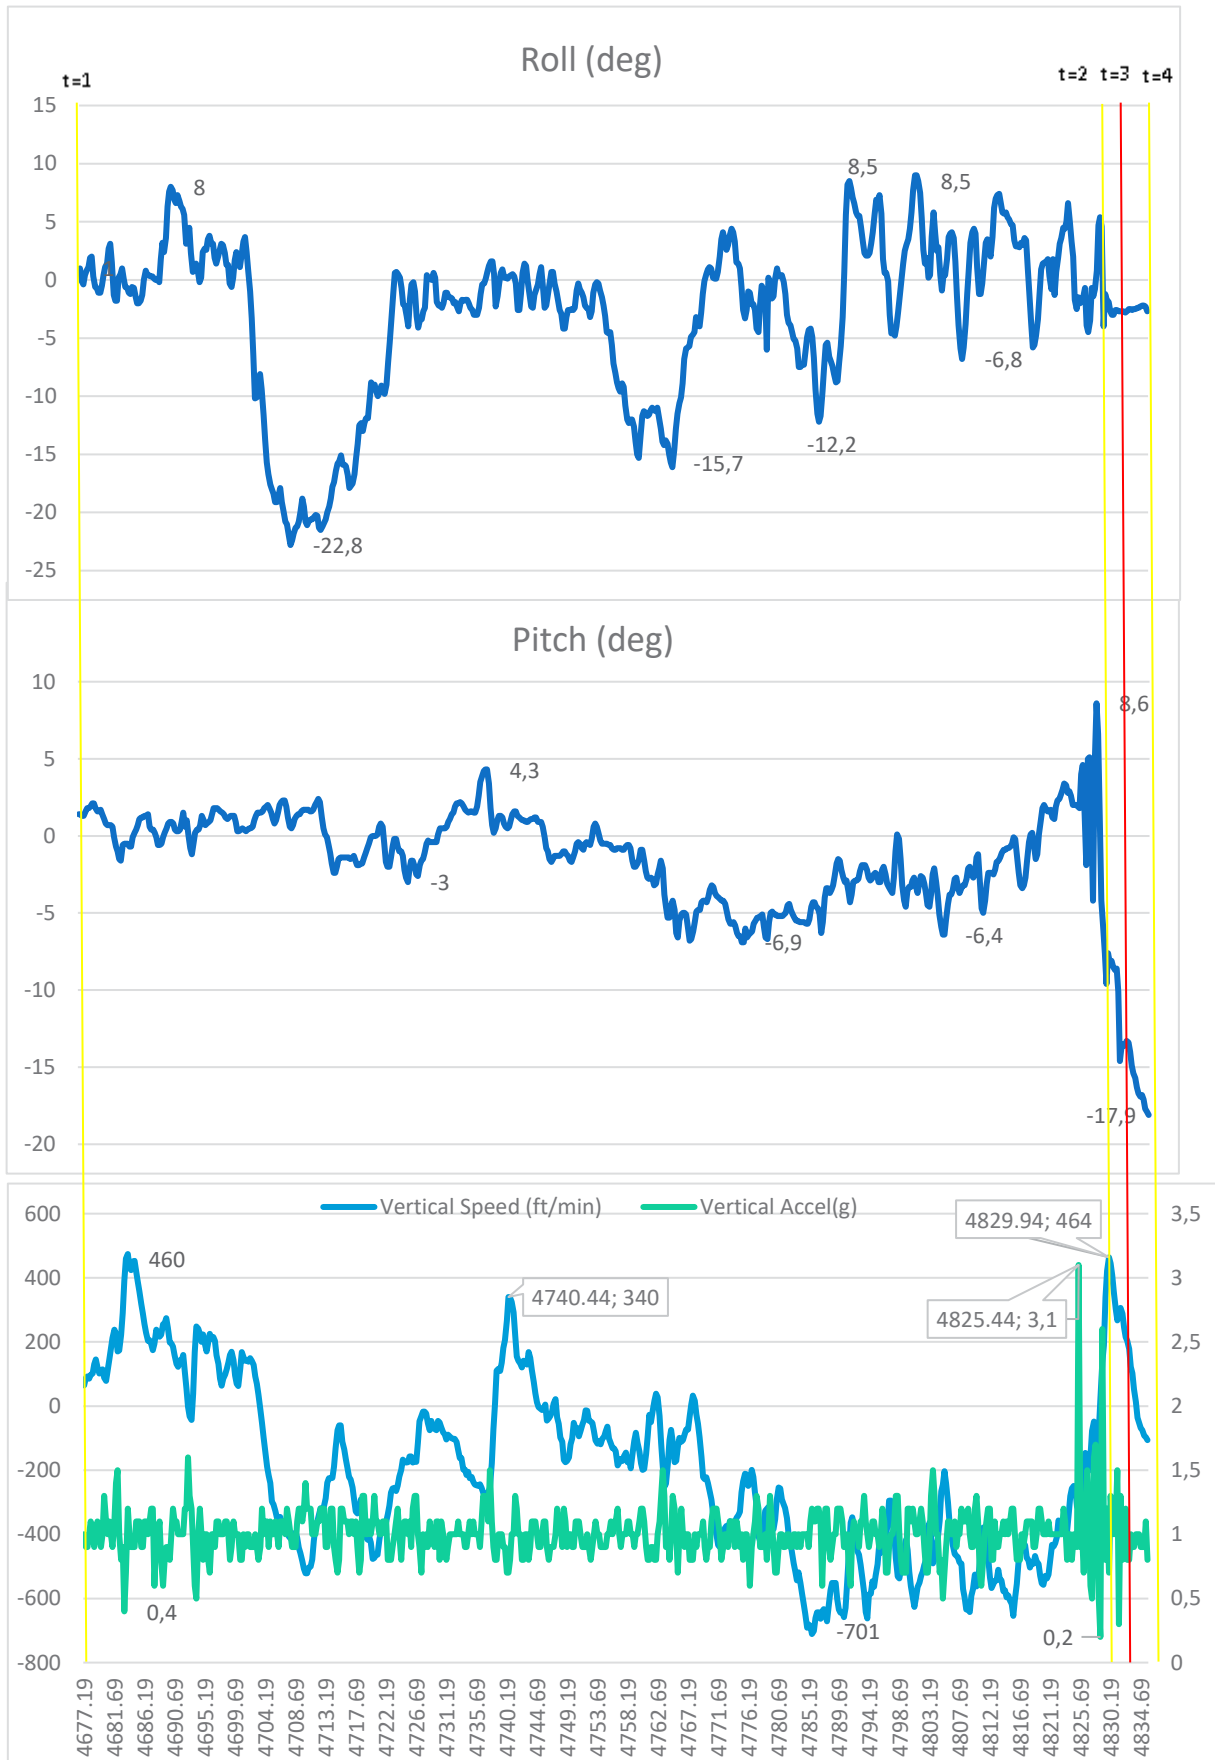
- La velocidad indicada tuvo sus valores máximo y mínimo en 90,20 kt y 0 kt, respectivamente en los instantes 13:29:07 y 13:31:38 UTC. En consecuencia, la aeronave se detuvo en el instante 13:31:38 UTC. La velocidad máxima con flaps extendidos para esta aeronave es de 75 KIAS y la de aproximación con flaps extendidos de 60 KIAS. Hasta el instante 13:30:42 UTC (4779.38) se registró la alerta de FLAPS OVERSPEED, con velocidades de 75.5 KIAS.

Gráfica 2. Datos de vuelo durante la toma de contacto con la pista

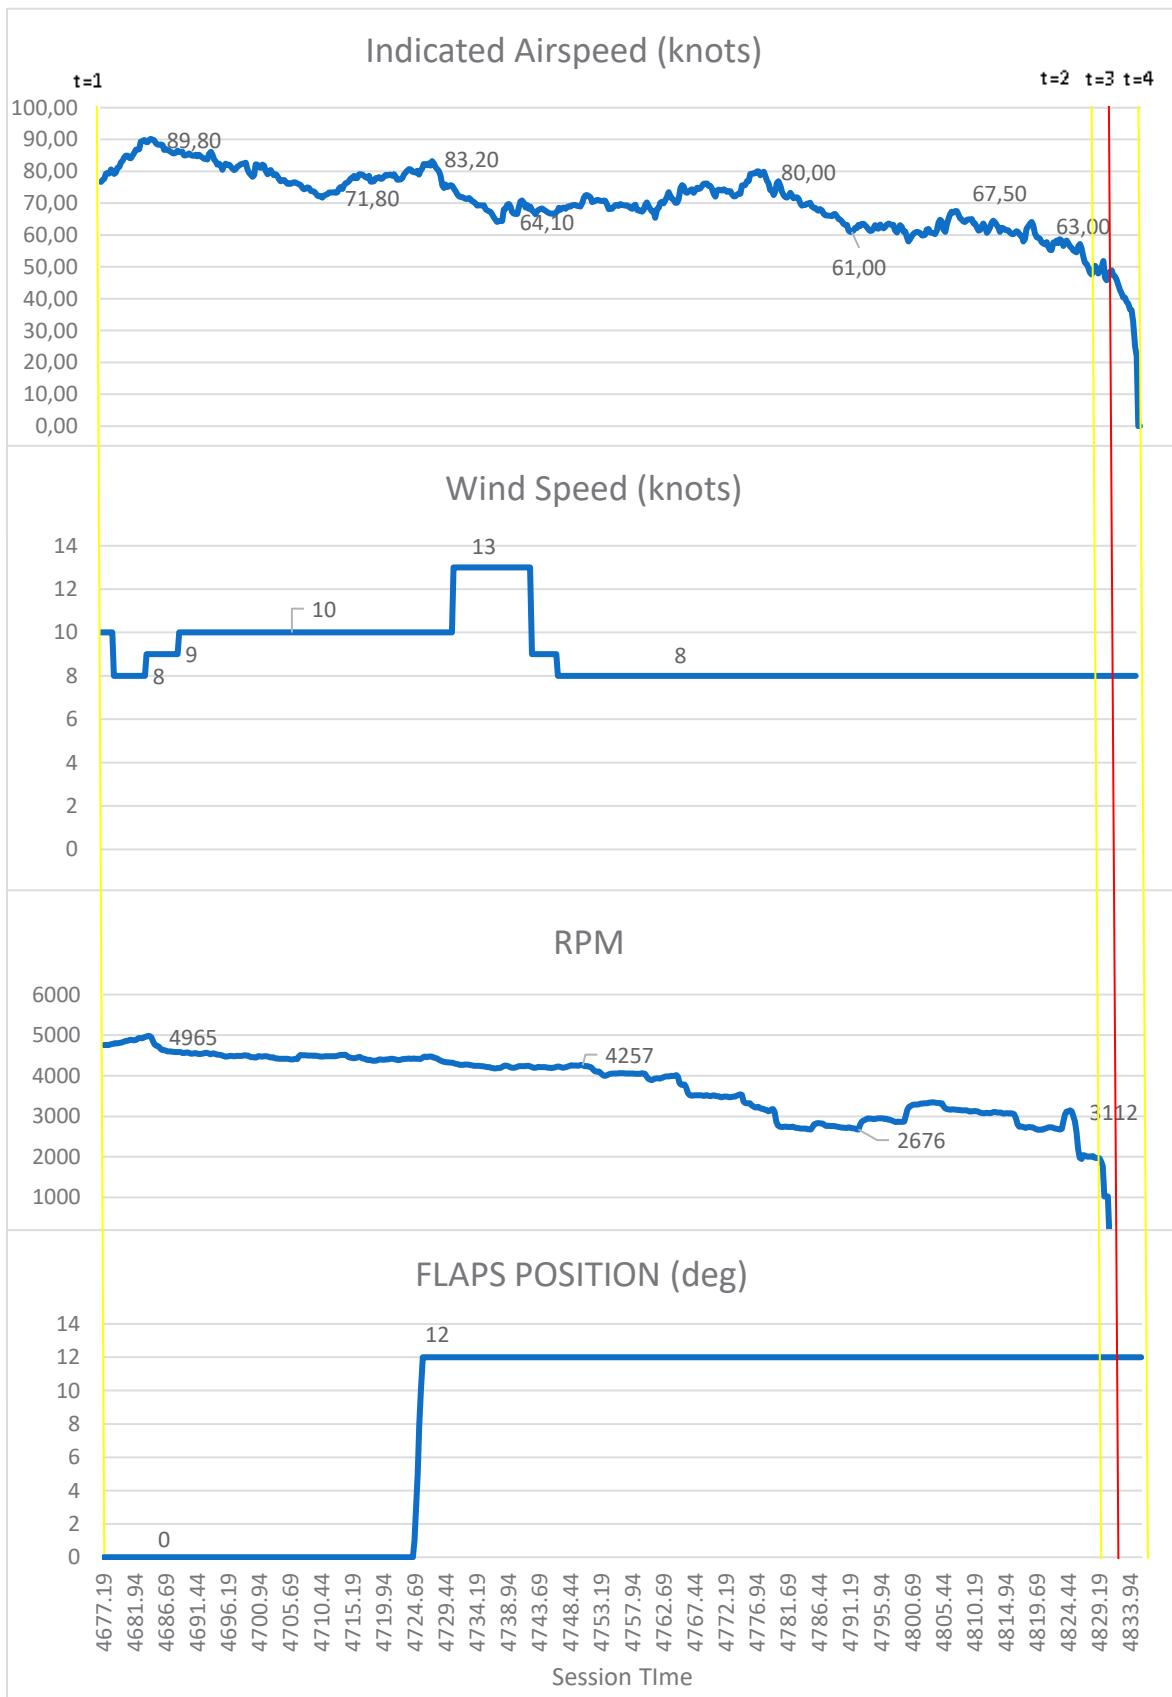
Gráfica 3. Datos de vuelo durante la toma de contacto con la pista (continuación)
