Informe técnico A-031/2021

Accidente ocurrido el día 11 de julio de 2021, al helicóptero Bell412, matrícula EC-MTS, operado por Rotorsun, en Ejea los Caballeros (Zaragoza-España)

Aeronave: Bell Helicopters Textrom Bell412, EC-MTS

Lugar del incidente: Ejea de los Caballeros (Zaragoza-España)

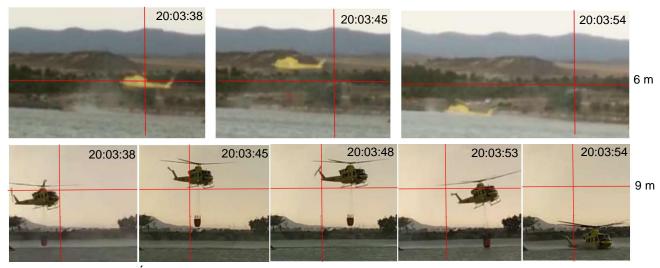
Figura 6. Último minuto: segundo ciclo ascenso-descenso (20:03:38-20:03:54)

La figura 5 muestra el primer ciclo de ascenso y descenso, sólo registrado por el testigo ubicado en el noroeste. La figura 6 muestra el segundo ciclo de ascenso-descenso desde las dos perspectivas de los dos testigos.
