# CIAIAC

## Informe técnico A-032/2019

Accidente ocurrido el día  
19 de julio de 2019,  
a la aeronave Piper PA-28-140,  
matrícula EC-GDC, en  
Villarrubia de Santiago (Toledo)

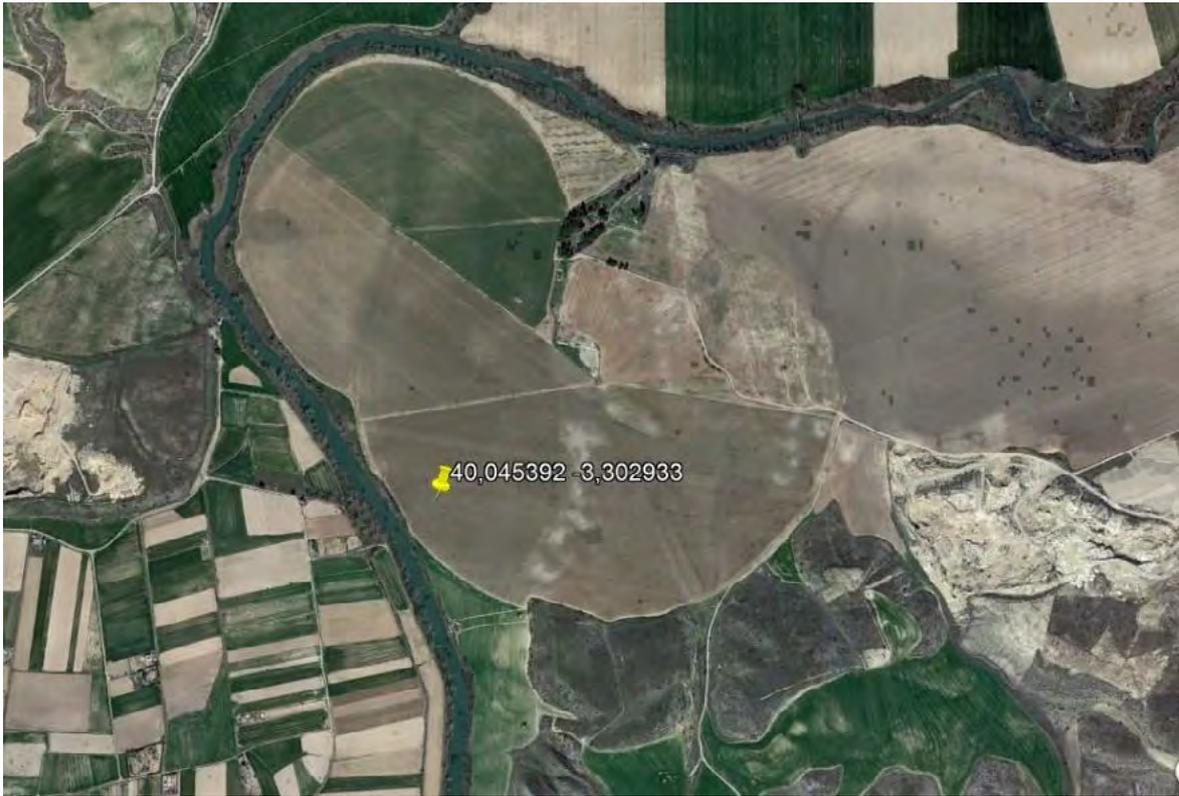
Fotografía 2. Coordenadas geográficas del lugar del accidente

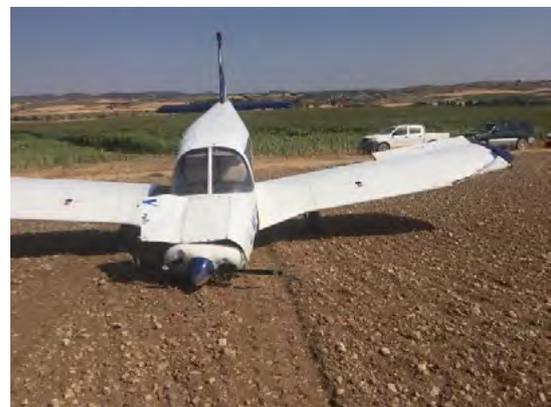
Se produjeron daños importantes en la aeronave, particularmente en el tren de aterrizaje, el morro de la aeronave y las alas.

Fotografía 4. Aeronave en el terreno adyacente al lugar del accidente

- Deformación y rotura de anclajes de los capós superiores del motor.
- Hélice deformada y erosionada.
- Deformación de las alas y separación en el encastre del ala izquierda.
- Tren de aterrizaje: el principal dañado y deformado y el de morro destruido.

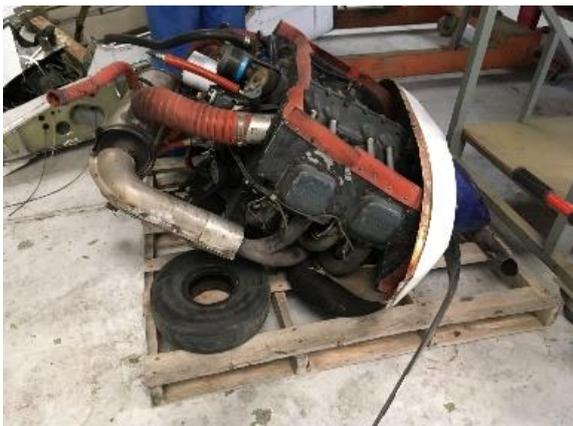
Fotografía 10. Motor de la aeronave siniestrada

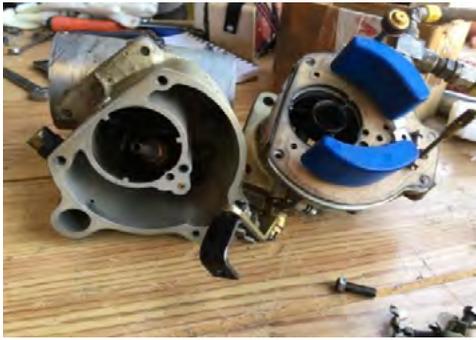
Fotografía 16: Carburador

En cualquier caso, el motor hubiera proporcionado potencia si el mando de mezcla hubiera tenido continuidad y hubiera accionado la entrada de combustible en el carburador. Probablemente el descrimpado del cable de actuación se produjo en vuelo por lo que no pudo ser detectado durante las tareas de mantenimiento. El deterioro de este cable y la rotura producida no es probable que se produzca en pocas horas de vuelo, pero en cualquier caso no es predecible, aunque un mantenimiento preventivo hubiera disminuido el riesgo de que se produjera.

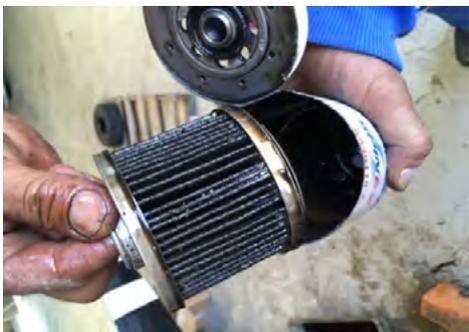
Fotografía 18: Filtro de aceite

La última revisión de mantenimiento correspondió a una revisión de 50 h tanto de fuselaje como de motor, realizada el 16/07/2019, tan solo tres días antes del suceso. Desde esta revisión al momento del accidente, la aeronave había volado 35 minutos el día anterior, y dos horas cinco minutos en el vuelo del suceso. En esta revisión entre otras tareas se realizó un cambio de aceite y del filtro de aceite. Esta actuación no es coherente con el estado en el que se encontró el aceite vaciado del motor que estaba muy oscurecido y sucio, así como el estado del filtro de aceite igualmente muy deteriorado y con partículas metálicas.

Es improbable que en dos horas cuarenta minutos de vuelo el aceite recién sustituido se deteriorara de esta manera, considerando que los cambios de aceite se realizan cada cincuenta horas de vuelo. En cuanto a las partículas metálicas, no es posible precisar en qué momento se pudieron producir, pero denotan que algún componente interno del motor se estaba deteriorando por un mal funcionamiento probablemente por falta de lubricación.
