Informe técnico A-036/2020

Accidente ocurrido el día 27 de agosto de 2020, a la aeronave de construcción por aficionado Trebujena, matrícula EC-XPT, en el aeródromo de Castellón (Castellón)

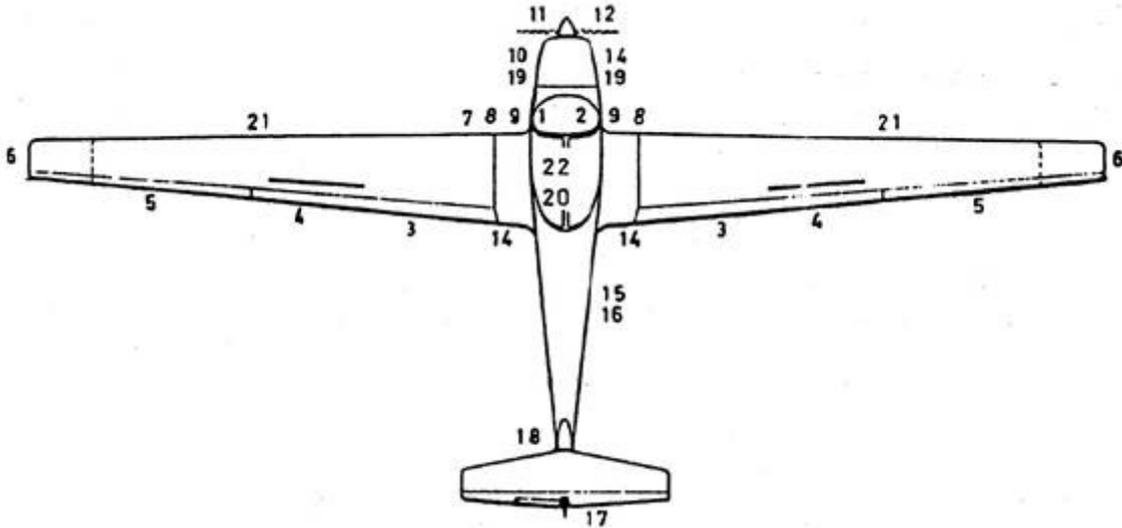
Figura 2: posición de las superficies de mando y control (3-flaps y 4-aerofrenos).

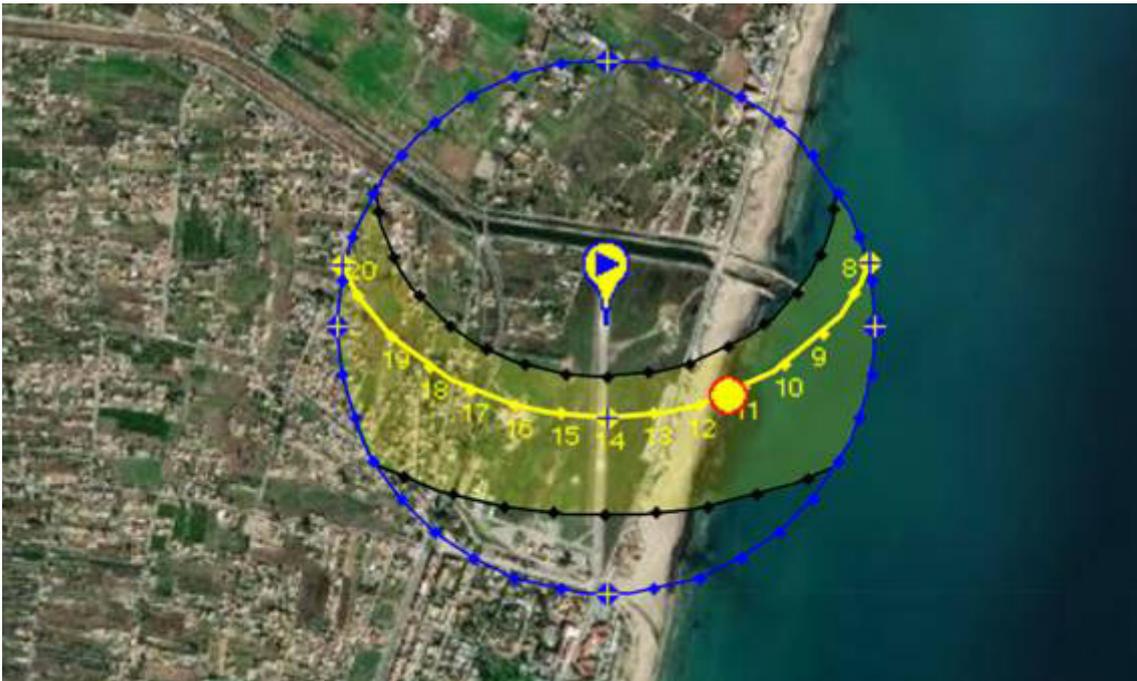
Figura 4: Posición del Sol relativa al aeródromo a la hora del suceso.

Como se observa en las figuras anteriores, el Sol se encuentra en una posición cercana a las 10 respecto de la aeronave, es decir, a unos 60 grados a la izquierda respecto a la dirección de aterrizaje y con una elevación de unos 43 grados respecto al horizonte.

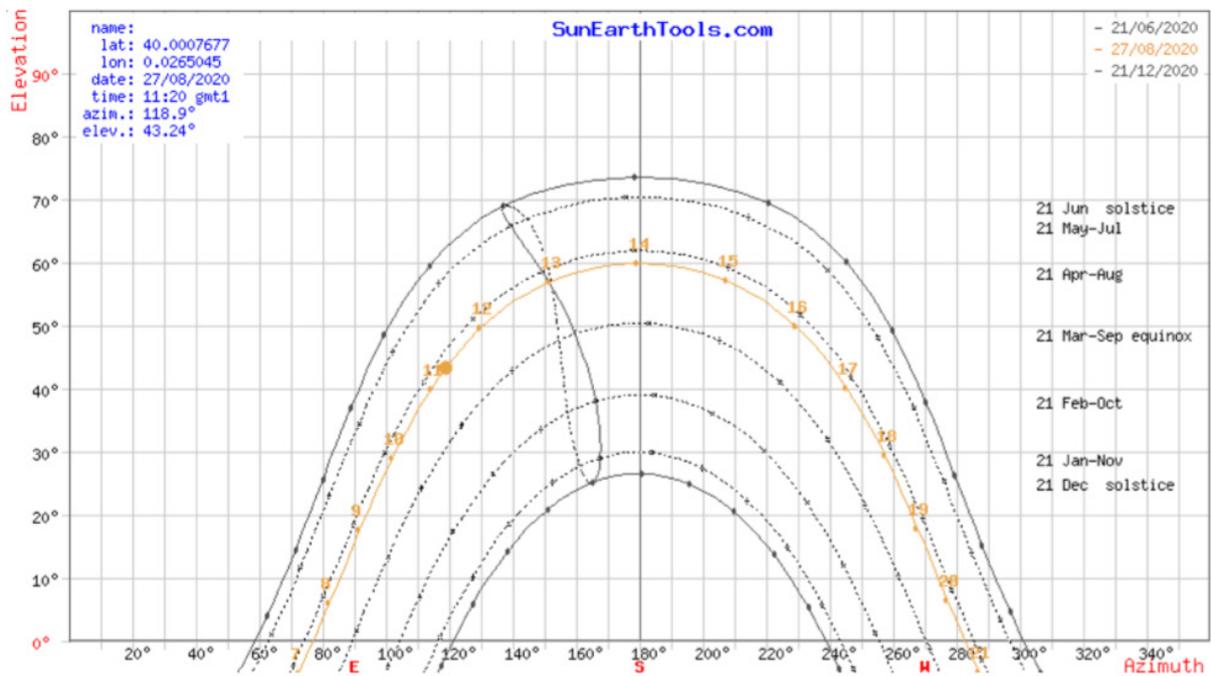
Adicionalmente, la elevación del Sol en el momento era de unos 43° sobre la horizontal, según se muestra en la siguiente imagen.

Figura 5: Elevación del Sol en el aeródromo a la hora del suceso.

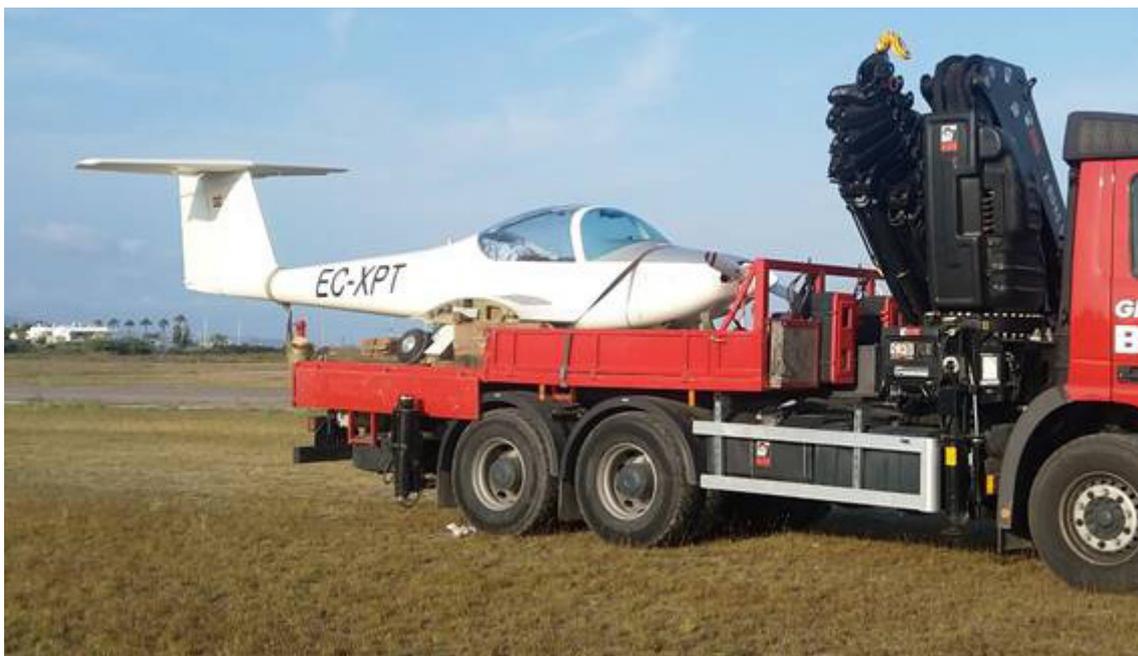
Finalmente, se desmontó parcialmente la aeronave para poder transportarla por medio de un camión-grúa hasta el hangar (figura 7) donde se aparca habitualmente. El desmontaje parcial comprendió la retirada de los planos.

Figura 6: Aeronave lista para el transporte hasta el hangar.
