CIAIAC

Informe técnico A-038/2020

Accidente ocurrido a la aeronave
PIPER PA-28-181, matrícula
EC-CZO, el 4 de septiembre de
2020 en el aeródromo de
Casarrubios (Toledo)

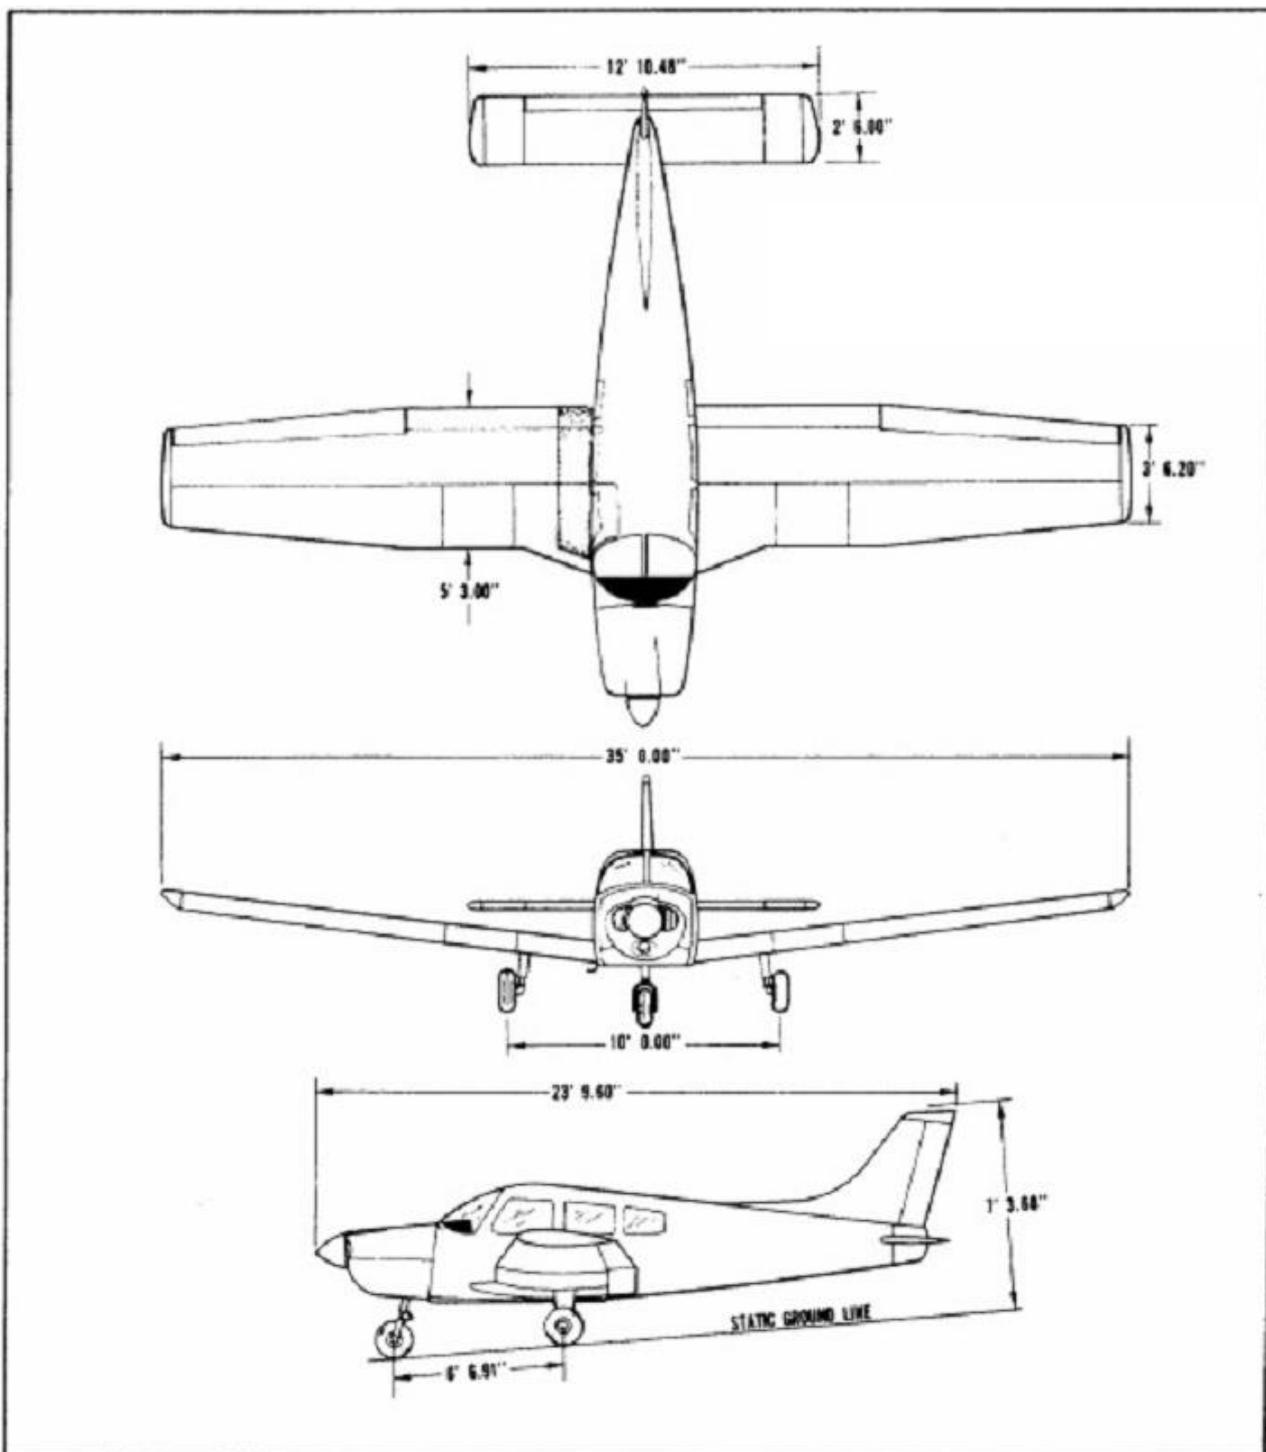
Figura 2. Aeronave Piper PA-28-181

En la Figura 2 puede observarse el modelo de aeronave y sus dimensiones. La misma tiene una longitud de 7.32 m y una envergadura de 10.80 m, con una distancia entre ruedas del tren principal de 3 m.
