Informe técnico

A-038/2022

Accidente ocurrido el día 25 de julio de 2022, a la aeronave Eurocopter AS-350-B3, matrícula EC-NTE, operada por Pegasus Aviación en el municipio de Cerezo de Mohernando, Guadalajara (España)

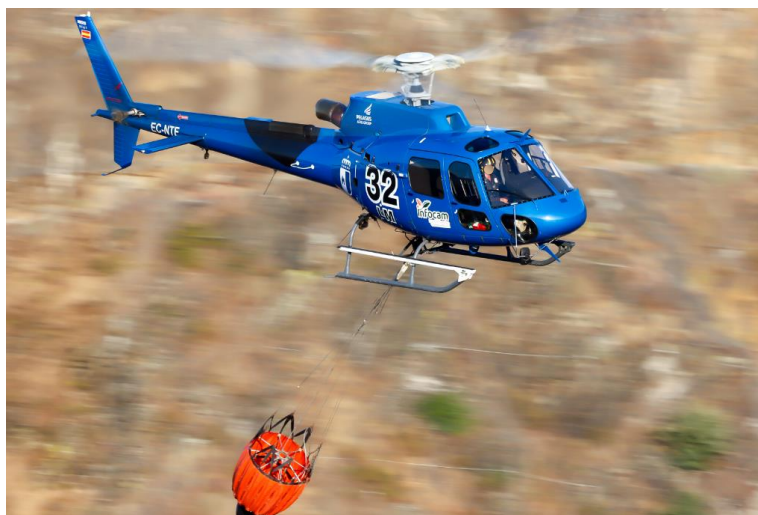
Fotografía 2. Helicóptero del accidente EC-NTE

El flanco izquierdo del incendio sobre el que actuaba era paralelo a la línea de alta tensión. Según la declaración del piloto realizó 3 o 4 descargas de agua en la zona, y en la descarga del suceso, la salida tras la descarga la haría hacia la izquierda dado que requería menos potencia y había menos humo. El sol le quedaba a la espada y saldría paralelo al tendido eléctrico con la torre de alta tensión a la vista.

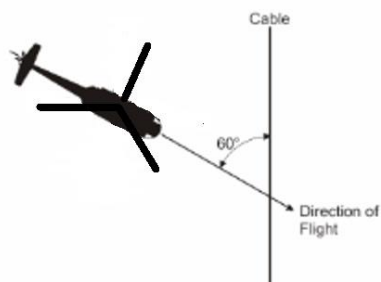
Figura 3. Ángulo máximo de impacto con el cable

De este modo para asegurar que las cuchillas cortadoras sean efectivas, el helicóptero debe volar a velocidades superiores a 30 kt (el de suceso iba a 40 kt). El fabricante de las cuchillas indica que si el helicóptero impacta con el cable a un ángulo inferior a 60° con respecto al cable, el sistema puede no ser efectivo. Además, el ángulo de inclinación máximo en el que la cuchilla debe golpear el cable y ser efectivo es de ±5°.

En el caso del suceso al ocurrir durante un viraje a izquierdas, el ángulo fue cambiante durante la maniobra. El sistema está diseñado para cortar un cable de acero de 3/8" (9,525 mm) con una resistencia a la rotura de 12.000 lb. El cable cortado en el caso del

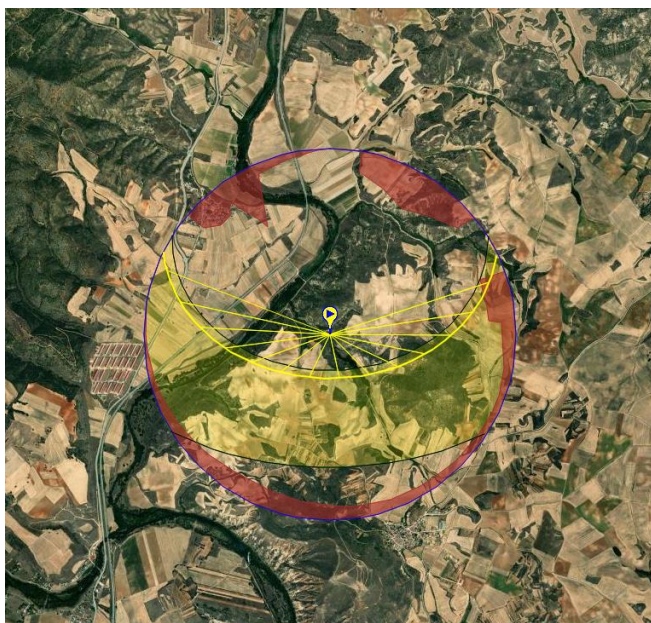
Figura 4. Gráfico de iluminación solar en el momento del accidente

Las condiciones de luz natural en el momento del suceso eran próximas al ocaso 20:45 hora local, ya que según el Observatorio Astronómico Nacional del IGN en Cerezo de Mohernando (Guadalajara) el ocaso se produjo a las 21:35 hora local. El gráfico de iluminación solar es el mostrado en la figura 4.

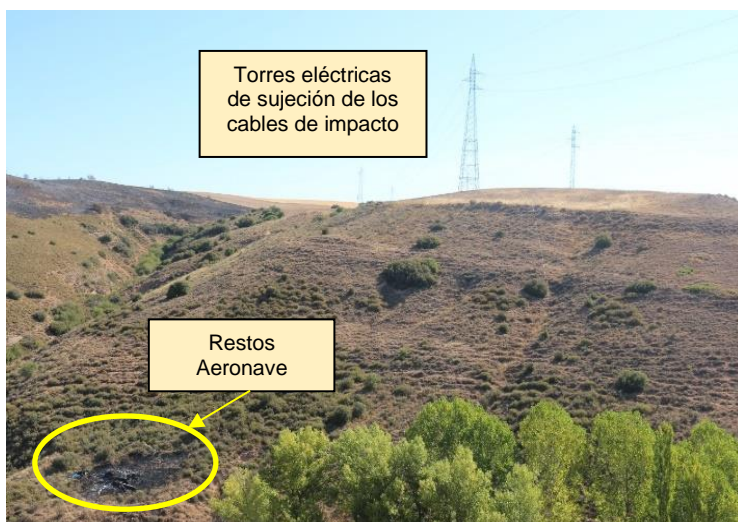
Fotografía 3. Zona del accidente

El incendio se inició a las 15:34 hora local en una zona de monte y pasto agrícola afectando a un total de 1600 hectáreas con 13 focos activos. El incendio de grandes dimensiones y virulencia trascurría por diversas vaguadas que favorecían su expansión.

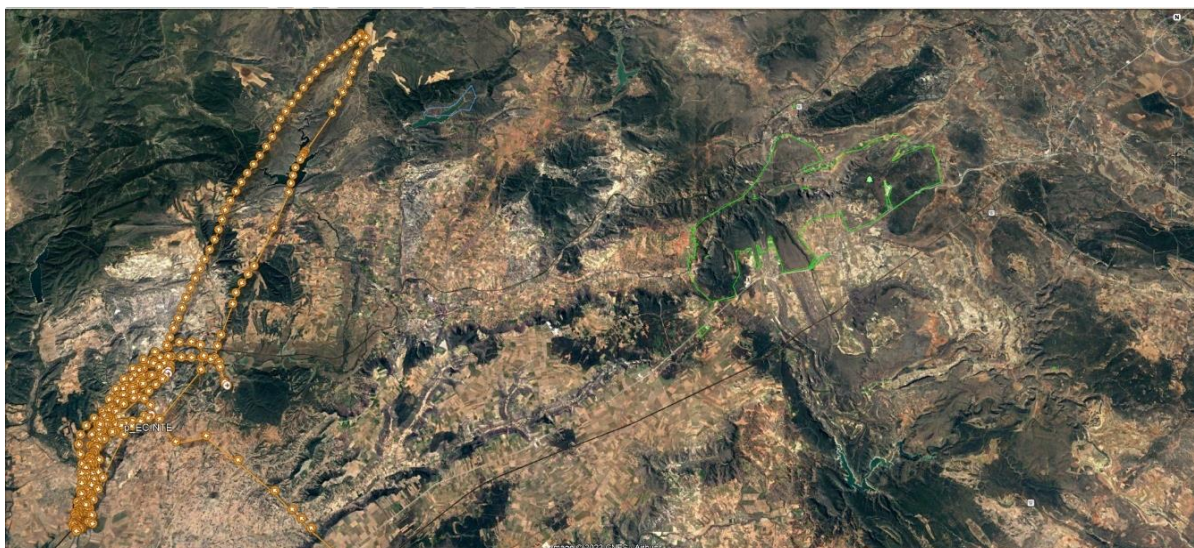
Figura 7. Trayectoria del vuelo del suceso

Los datos se registraron en intervalos de 15" entre las 10:01:26 h (momento del *startup*) y las 10:40:03 h (momento del *shutdown*) según la trayectoria mostrada en la figura 7.

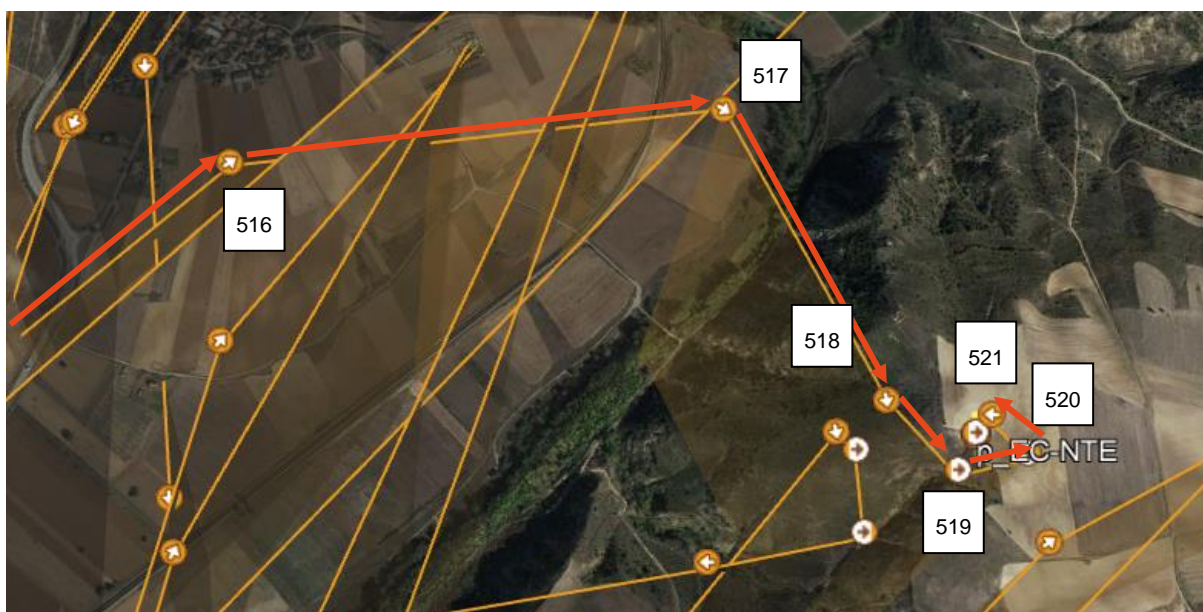
Figura 8. Trayectoria del último tramo del vuelo del suceso sección I

Secuencia 516: 20:55:15 LT posición: 40.8674°, -003.11386°; altitud: 823 m; track: 054°; velocidad: 166 km/h.
 Secuencia 517: 20:55:30 LT posición: 40.8682°, -003.11654°; altitud: 814 m; track: 122°; velocidad: 133 km/h.
 Secuencia 518: 20:55:45 LT posición: 40.8647°, -003.11463°; altitud: 797 m; track: 169°; velocidad: 83 km/h.
 Secuencia 519: 20:55:50 LT posición: 40.8638°, -003.11380°; altitud: 793 m; track: 122°; velocidad: 94 km/h.
 Secuencia 520: 20:55:55 LT posición: 40.8640°, -003.11278°; altitud: 787 m; track: 007°; velocidad: 68 km/h.
 Secuencia 521: 20:56:00 LT posición: 40.8645°, -003.11313°; altitud: 770 m; track: 273°; velocidad: 35 km/h.

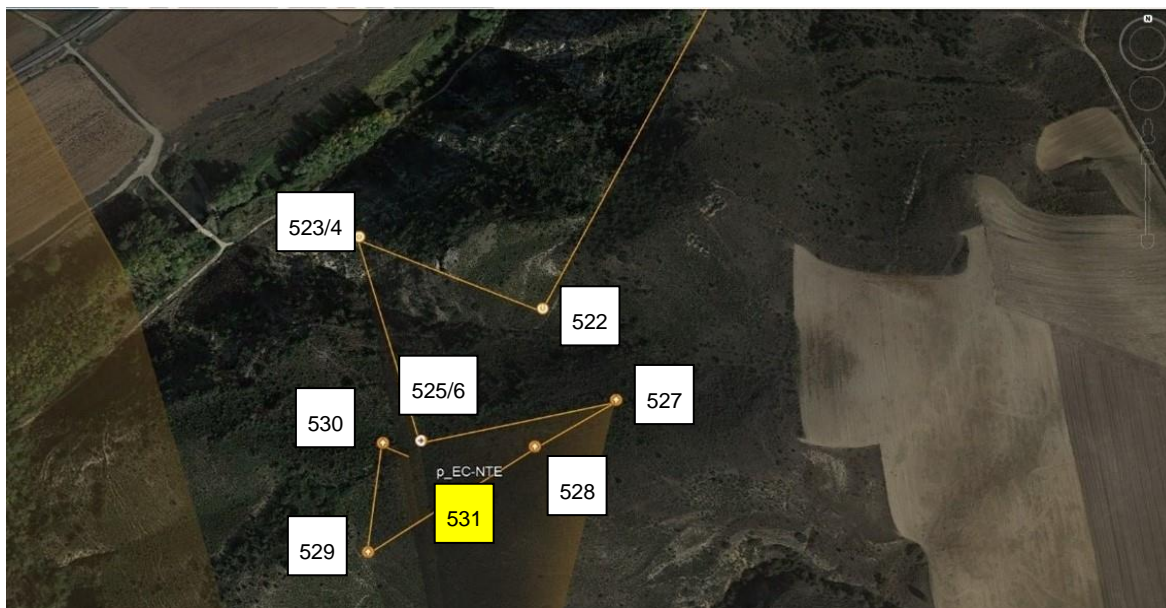
Figura 9. Trayectoria del último tramo del vuelo del suceso sección II

Secuencia 522: 20:56:08 LT posición: 40.8644°, -003.11326°; altitud: 743 m; track: 264°; velocidad: 16 km/h.
 Secuencia 523/4: 20:56:09 LT posición: 40.8644°, -003.11329°; altitud: 745 m; track: 265°; velocidad: 7 km/h.
 Secuencia 525/6: 20:56:15 LT posición: 40.8644°, -003.11328°; altitud: 743 m; track: 0°; velocidad: 0 km/h.
 Secuencia 527: 20:56:30 LT posición: 40.8644°, -003.11324°; altitud: 737 m; track: 0°; velocidad: 0 km/h.
 Secuencia 528: 20:56:45 LT posición: 40.8644°, -003.11326°; altitud: 740 m; track: 0°; velocidad: 0 km/h.
 Secuencia 529: 20:57:00 LT posición: 40.8644°, -003.11329°; altitud: 741 m; track: 0°; velocidad: 0 km/h.
 Secuencia 530: 20:57:15 LT posición: 40.8644°, -003.11329°; altitud: 740 m; track: 0°; velocidad: 0 km/h.
 Secuencia 531: 20:57:18 LT posición: 40.8644°, -003.11328°; altitud: 739 m; track: 0°; velocidad: 0 km/h.

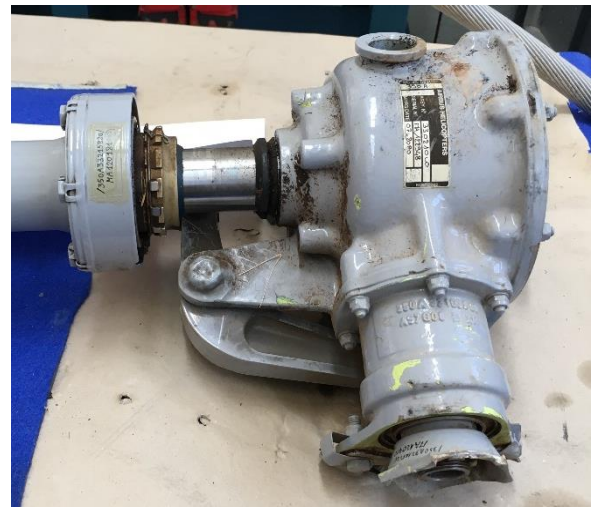
Fotografía 13 izquierda. Rotura anclaje del rotor de cola a puro de cola.

Fotografía 14 derecha. Rotura rotor de cola
