# Informe técnico A-039/2020

Accidente ocurrido el día 16 de septiembre de 2020, a la aeronave Diamond DA-20-A1, matrícula EC-IIS, operada por Fundación REGO, en el aeropuerto de Reus (Tarragona).

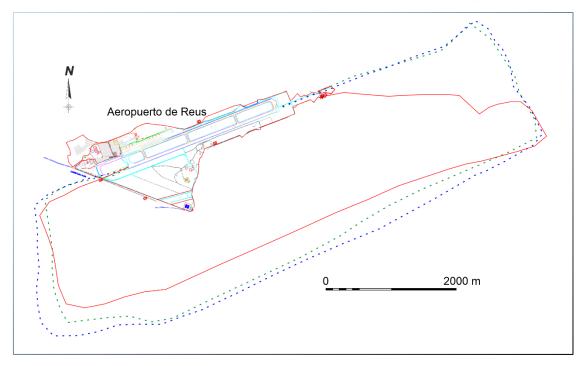
Figura 1.- Trayectoria de la aeronave.

Figura 1; el accidente se produjo al final del último de ellos, cuya trayectoria se ha representado en color rojo.

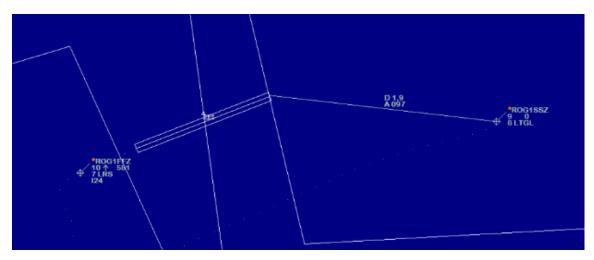
La aeronave continúa en el tramo de viento en cola hasta alejarse 1,9 NM de la cabecera de la pista, en este punto mantiene 80 kt y 900 ft y comienza el viraje para base.

Figura 2.- Aeronave en el tramo de viento en cola

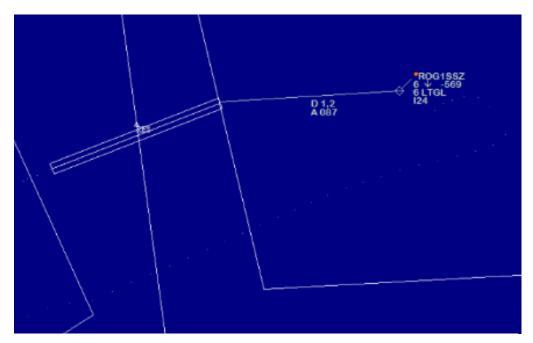
La aeronave no mantiene un rumbo perpendicular a la pista en el tramo de base, sino que vira directamente hacia la pista, para posteriormente ponerse perpendicular a la misma y por último virar a final. En el tramo de base la aeronave continua su descenso a un régimen de 569 ft/min, encontrándose a 600 ft y a 60 kt de velocidad.

Figura 3.- Aeronave en el tramo de base.

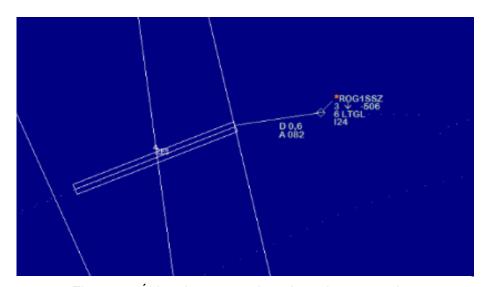
La última imagen de la traza radar muestra a la aeronave descendiendo a un régimen de 506 ft/min estando a 300 ft de altitud, a 60 kt de velocidad y a una distancia de 0,6 NM de la cabecera 25 del aeropuerto de Reus.

Figura 4.- Última imagen registrada en la traza radar.
