CIAIAC

Informe técnico A-042/2019

Accidente ocurrido a la aeronave
SPORTINE AVIACIJA LAK 17B
FES 18M, matrícula D-KSEO,
el 11 de agosto de 2019 en el
aeródromo de Garray (Soria)

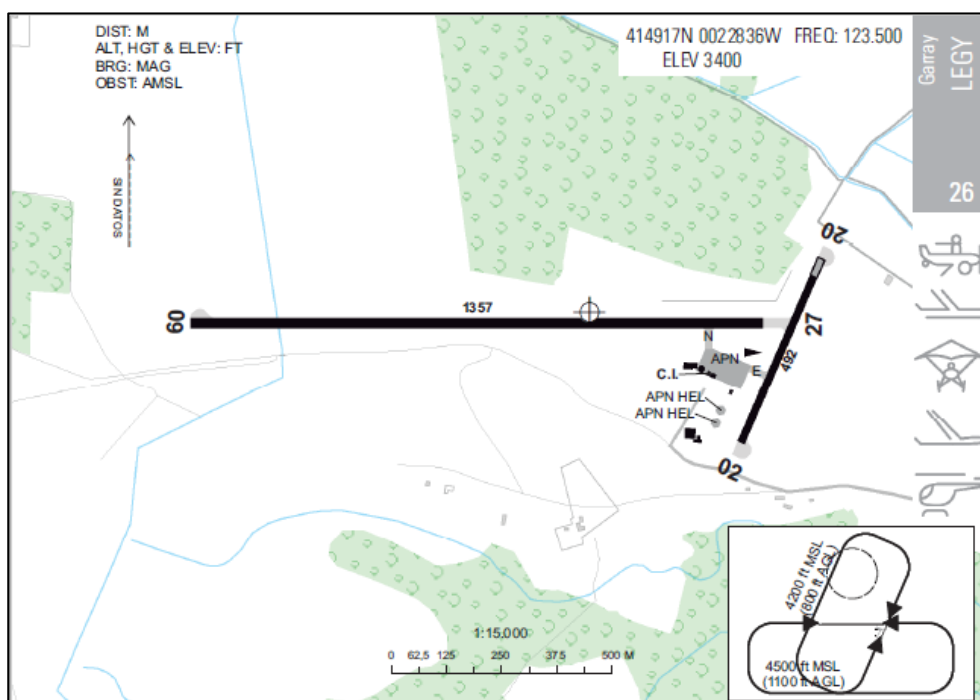
Ilustración 2: Aeródromo de Garray

El circuito de aeródromo para la aviación general relativo a la pista 27 es el circuito sur (ver Ilustración 2), mientras que el circuito de aeródromo para planeadores es el circuito norte (simétrico del circuito sur con respecto al eje de pista), aunque este último no está publicado en la información de aeródromo.

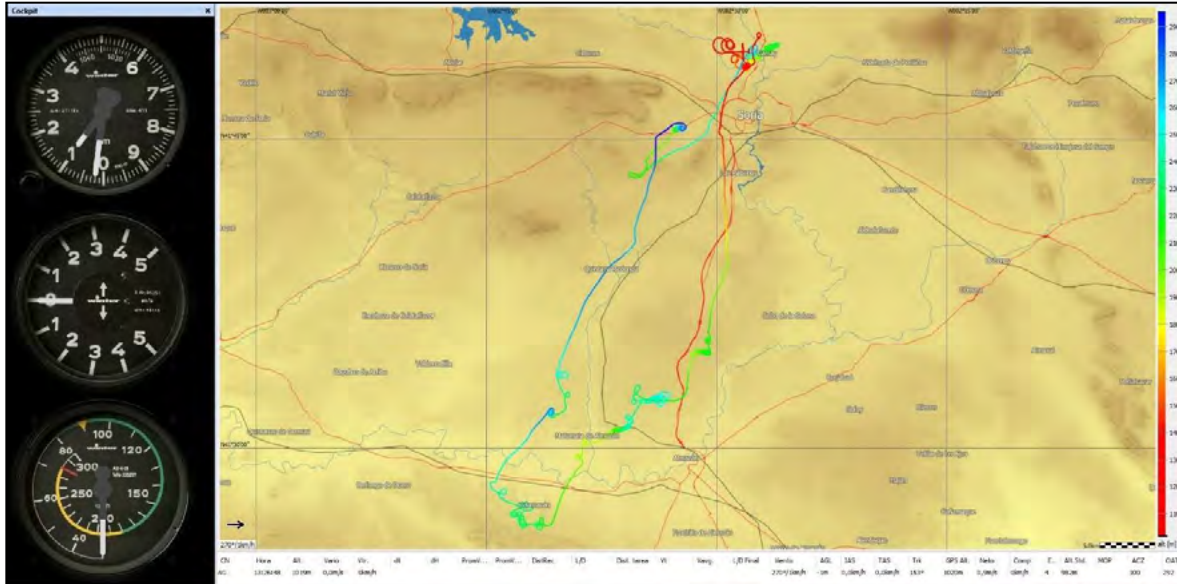
Ilustración 3: Registro del vuelo completo

como intensidad. Se ha utilizado esta información para realizar un estudio del vuelo completo y, en particular, de los momentos antes del impacto. La información concreta del vuelo se corta a unos 1400 m del lugar del accidente, faltando aproximadamente el último minuto del vuelo.
