Informe técnico A-046/2019

Incidente ocurrido a la aeronave
ROLLANDER SCHENIDER, con
matrícula F-CESR en las
proximidades del pico Bisaurín
(Huesca), el 21 de agosto de 2019

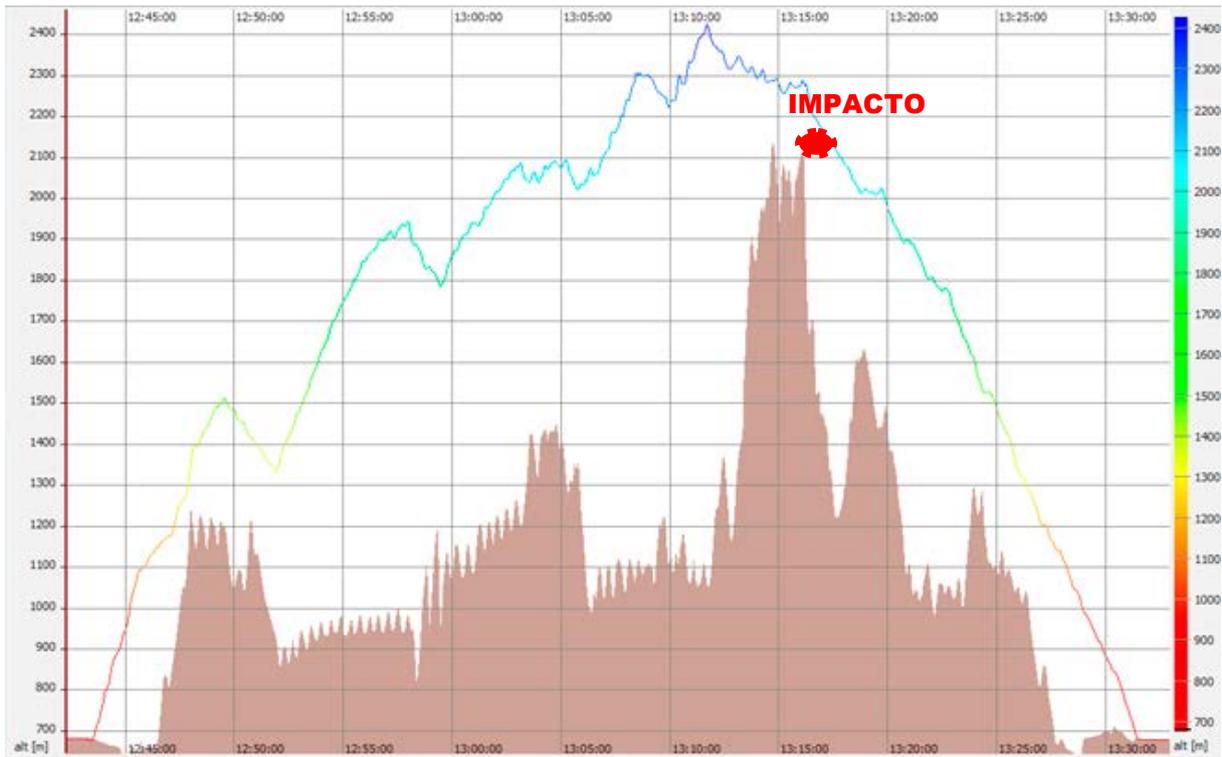
Figura 4. Perfil del vuelo

De acuerdo con la información proporcionada por el piloto el impacto con el buitre se produjo cuando estaba a 2200 m de altitud.

En ese nivel estuvo en dos ocasiones, sobre las 15:07 h aproximadamente, encontrándose ascendiendo en ese momento y luego posteriormente en torno a las 15:17 h, cuando

estaba descendiendo. Según quedó registrado, después de las 15:07 h continuó ascendiendo y alcanzó las cotas más altas, por lo que todo indicaría que el impacto se produjo a las 15:17 h.

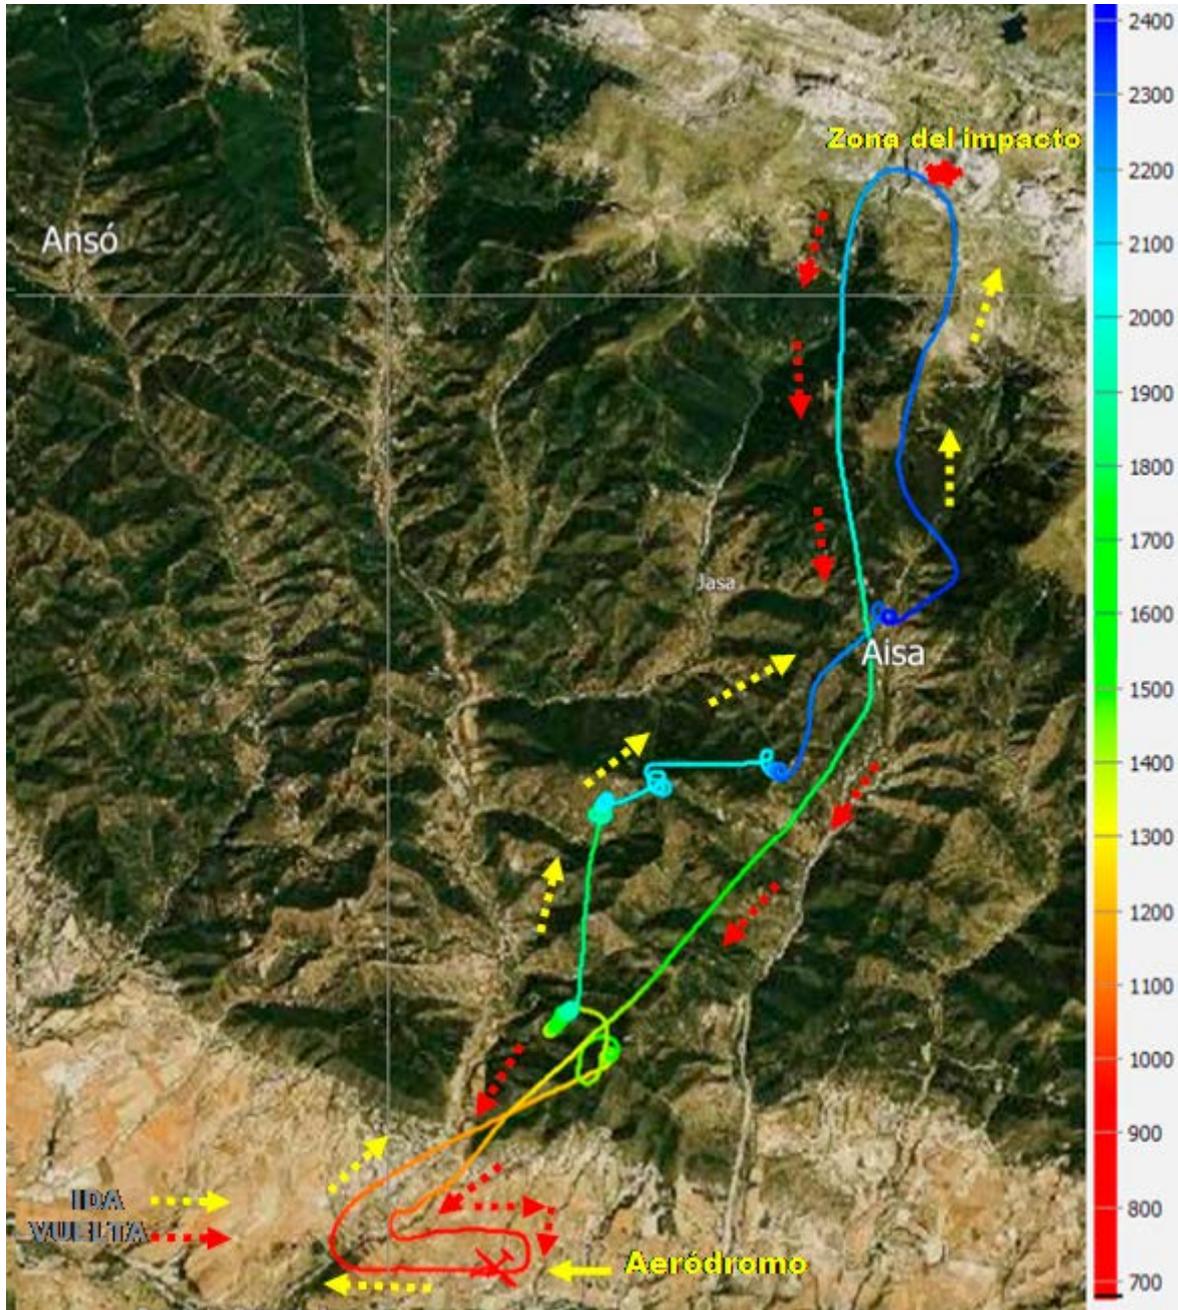
Figura 5. Vuelo de la aeronave en planta

A partir de ese momento realizó un desplazamiento prolongado hacia el Norte hasta llegar aproximadamente a la latitud donde se encuentra la localidad de Sallent de Gállego, para empezar a descender y regresar progresivamente.

Desde ese momento hizo un descenso continuo y progresivo sin realizar ningún giro, hasta que llegó a las proximidades del aeródromo, por el norte de las pistas. Entonces viró a su izquierda para entrar en el circuito, situándose viento en cola y después viró a su derecha para posicionarse en base y final, aterrizando con normalidad.
