Informe técnico

A-046/2022

Accidente ocurrido el día 25 de agosto de 2022, a la aeronave
PIPER PA-34-200, matrícula EC-IHS, operada por Air Pull
Aviation en el aeródromo de Requena (Valencia)

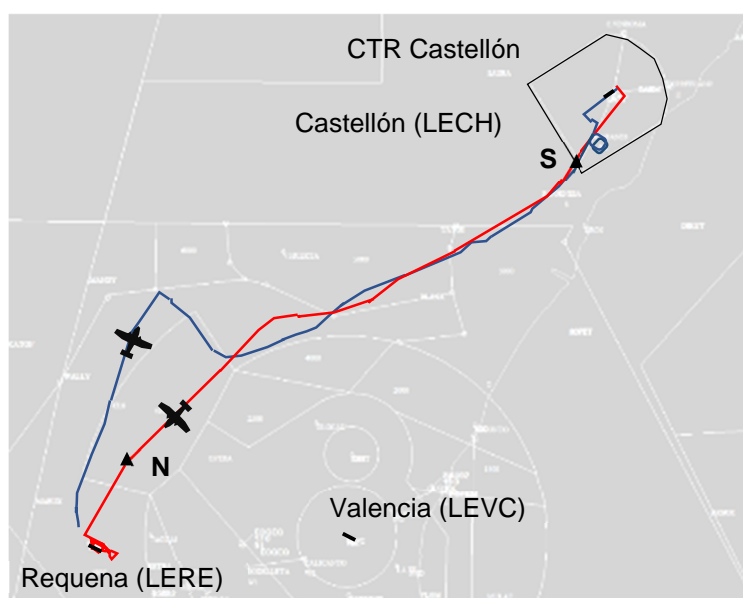
Figura 1. Trayectoria

Entre las 11:47 y las 12:09 la aeronave se desplazó en vuelo visual desde Castellón a Requena, aproximándose al campo por el norte. La navegación de vuelta fue perfecta, a juicio del examinador, consiguiendo tranquilizar y animar al alumno que había tenido problemas en la navegación de ida y en la maniobra en Castellón donde la fase de recogida se había alargado mucho. A las 12:09 la aeronave se encontraba en el punto N (uno de los cuatro puntos de entrada al aeródromo de Requena) a 4100 ft de altitud y 173 mph de GS.

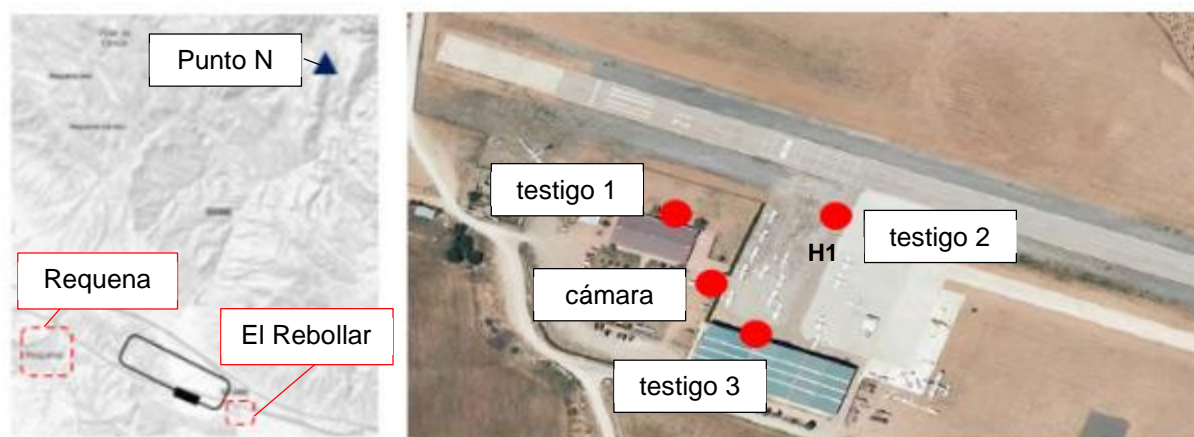
Figura 3. Aeródromo de LERE y posición de testigos entrevistados y cámara

La información proporcionada por dos testigos que presenciaron el accidente (testigos 1 y 2 en figura 3), confirmó que el viento estaba orientado para la operación por la pista 12 y que era aproximadamente de 10 kt (18 km/h) o superior.

- El aeródromo cuenta con una cámara de vigilancia situada entre los hangares y el edificio de la cafetería, de la que se obtuvo información gráfica.

- La velocidad entre H1 y los números designadores de pista 12 (tramo dentro del último tercio de pista) se ha estimado alrededor de 85 mph GS (71 mph IAS). En este sentido, los testigos 2 y 3, ubicados en la zona de la plataforma (ver figura 3), indicaron que les llamó la atención la elevada velocidad que llevaba la aeronave a esa altura de la pista.
