Informe técnico A-047/2019

Accidente ocurrido el día 15 de
septiembre de 2019 a la aeronave
Cirrus SR22, con matrícula
F-HAMP, en el término municipal
de Pedreguer (Alicante)

La investigación ha determinado que este accidente fue causado por la falta de adherencia a los procedimientos del vuelo visual.

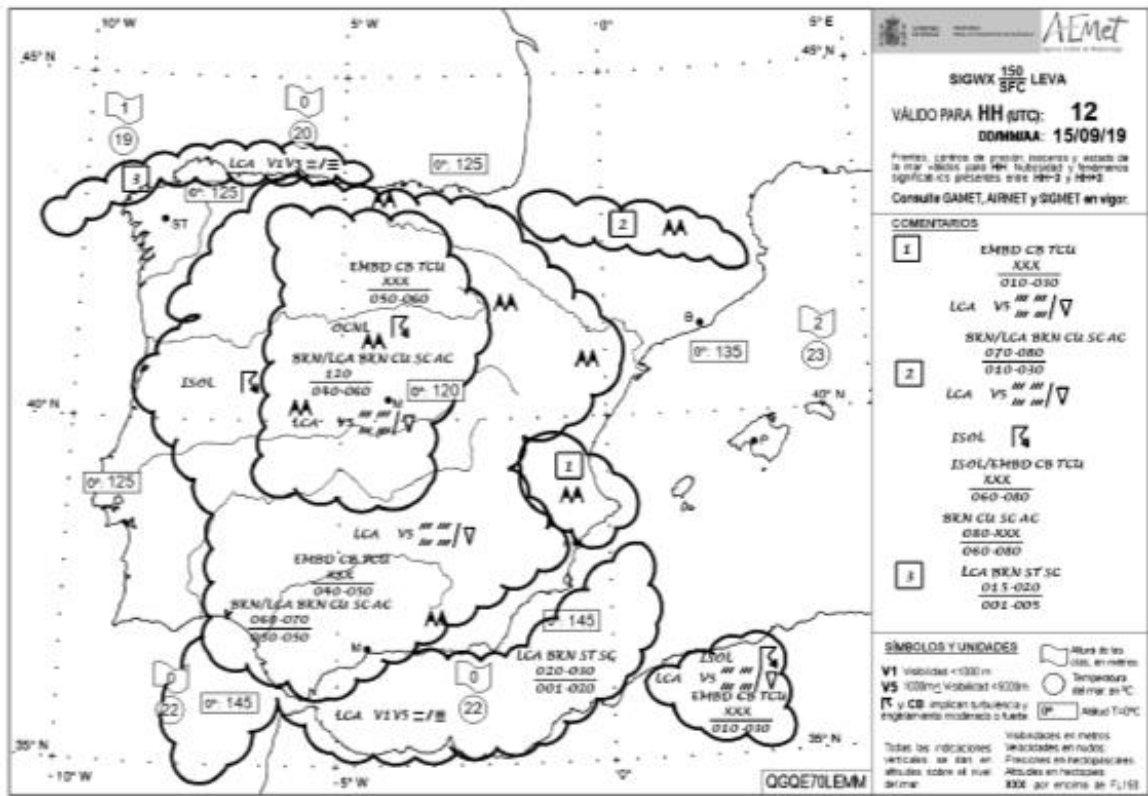
Ilustración 1: Mapa significativo de bajo nivel de las 12:00 UTC

En las imágenes de teledetección no se aprecia actividad convectiva en la zona del accidente, ni en los aeródromos de origen y destino. Pero sí es muy probable la presencia de nubosidad baja de tipo estratiforme y que eso provocara nieblas en zonas montañosas. El símbolo de montañas oscurecidas que puede verse en el mapa de baja cota previsto para las 12 UTC y las 18 UTC advertía de dicha posibilidad en la zona del accidente, así como de que la visibilidad cayera a 5 km.

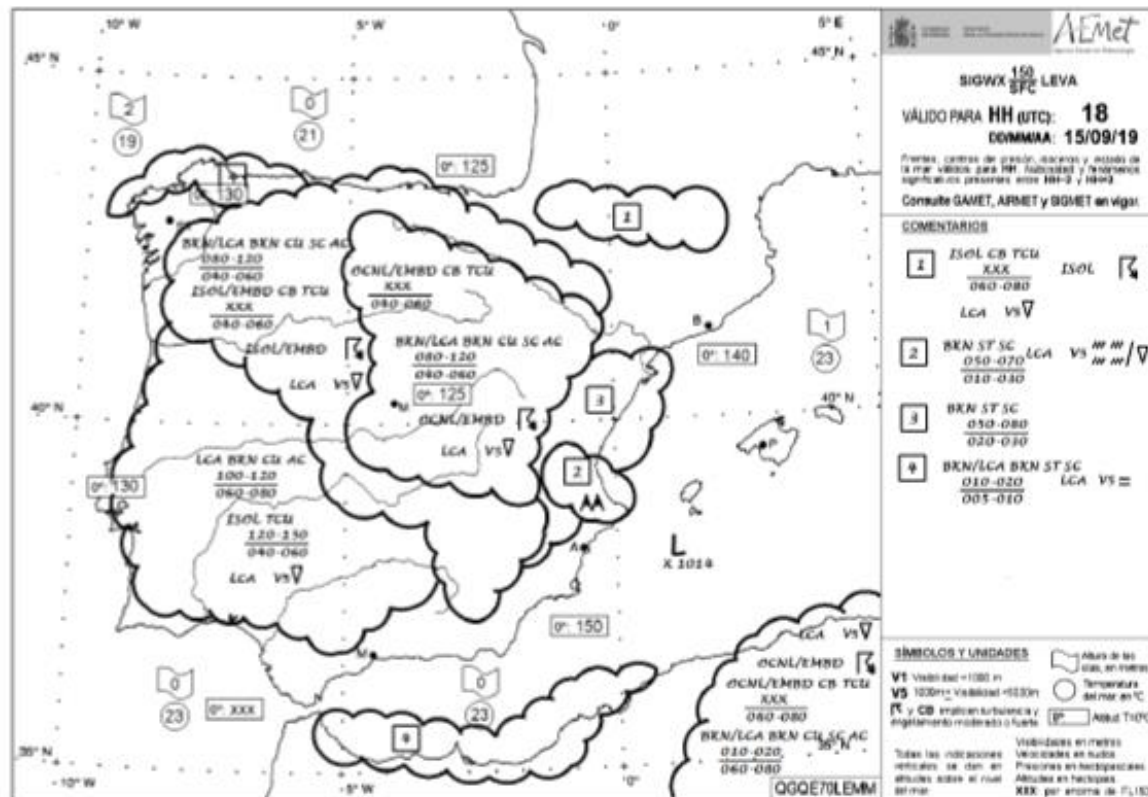
Ilustración 2: Mapa significativo de bajo nivel de las 18:00 UTC

En conclusión, según AEMET la situación era favorable a la retención de nubosidad baja en las cimas de las montañas y de reducciones de visibilidad debido a que la nubosidad de tipo estratiforme tocara el suelo en zonas altas reduciendo la visibilidad de manera significativa, que muy probablemente pudo contribuir al accidente.

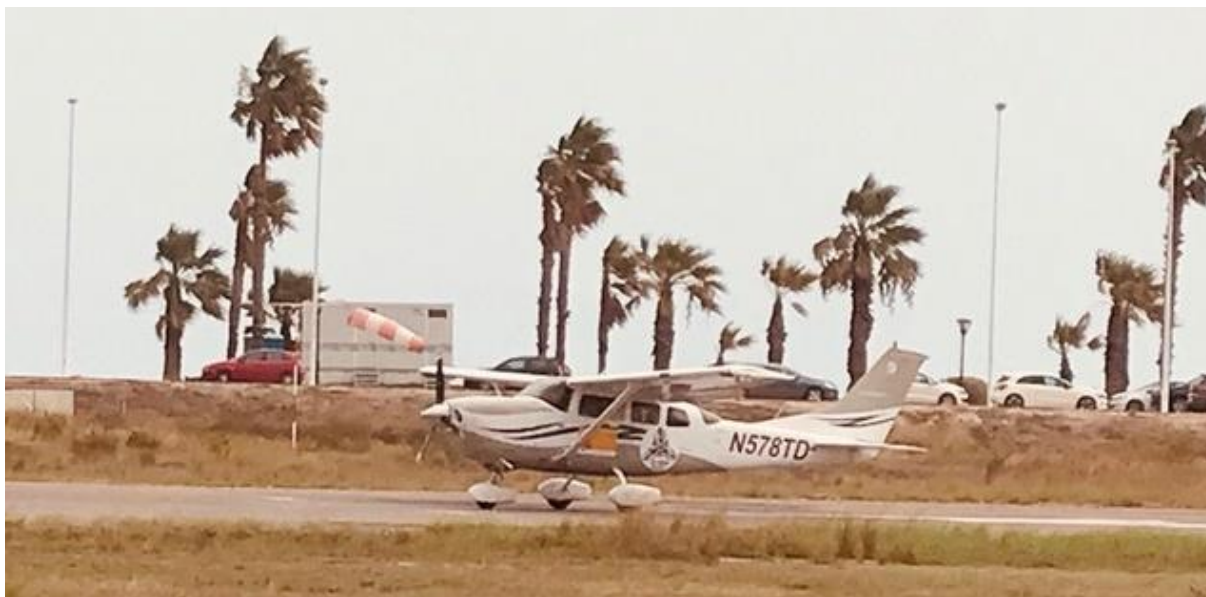
Ilustración 3: Viento en el aeródromo del Pinar de Castellón durante el despegue de una de las aeronaves

Se adjunta una fotografía, tomada por una aeronave participante en el tour aéreo, del momento del despegue de la aeronave N-578TD, la cual despegó tras la aeronave accidentada. Se aprecia el viento en ese instante.

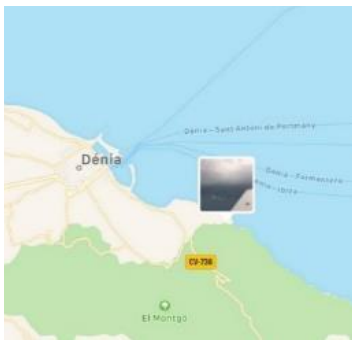
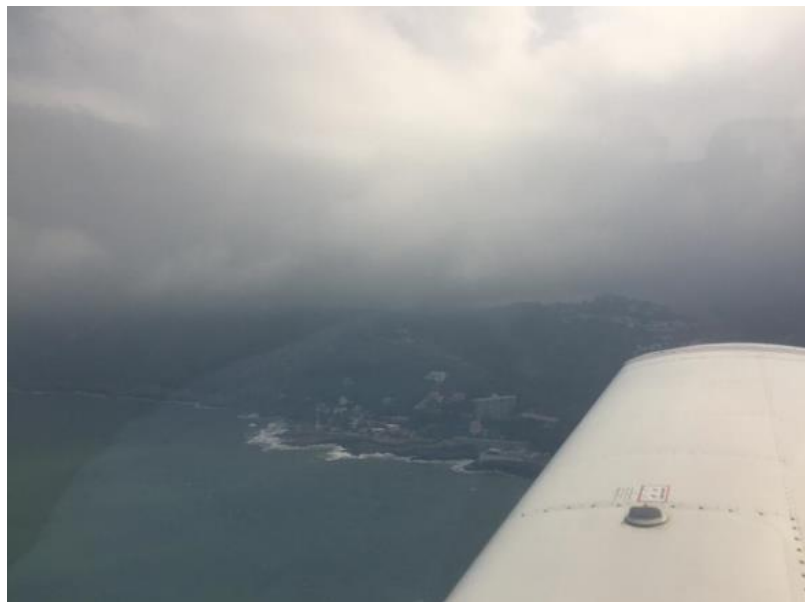
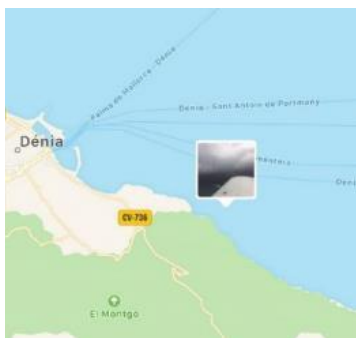
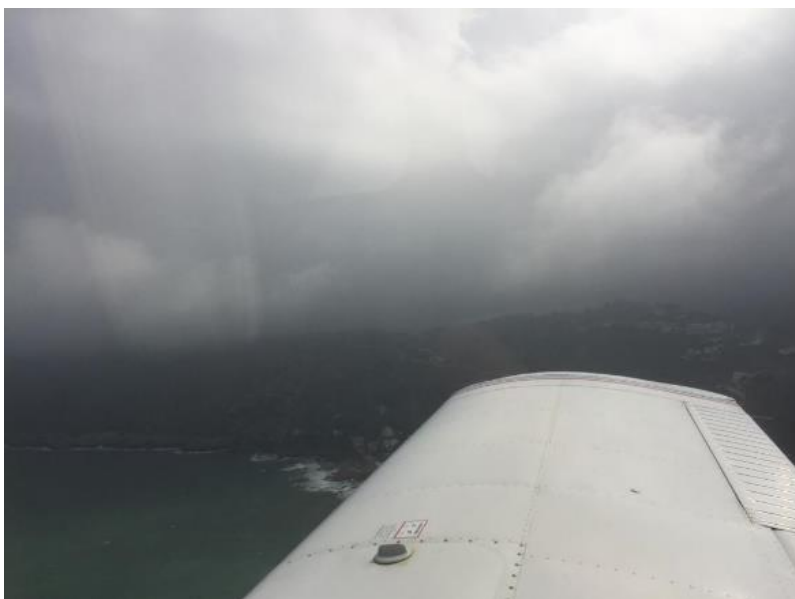
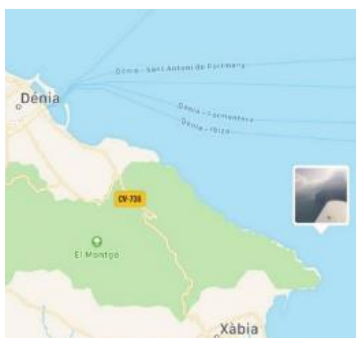
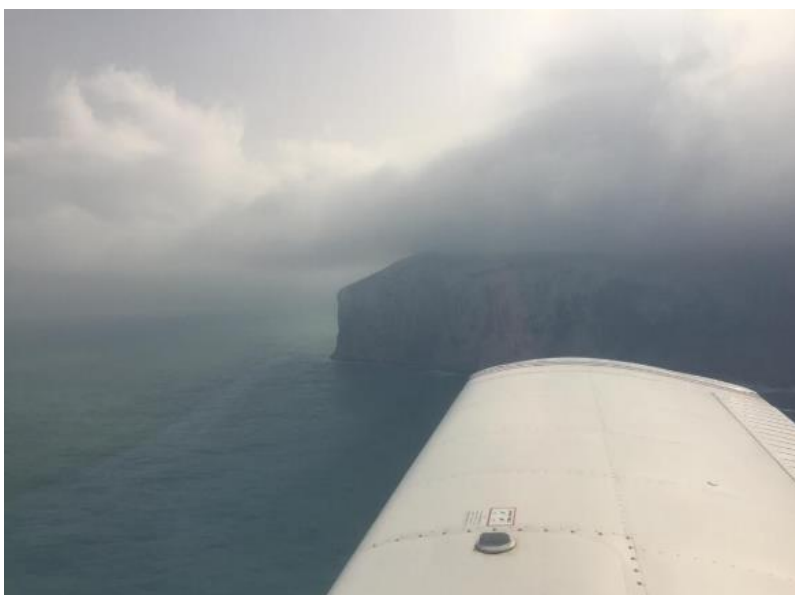
Se incluyen además otras fotografías, tomadas por un pasajero de la aeronave HB-OQN, que despegó 27 minutos después que la aeronave accidentada. La figura de la izquierda muestra la posición de la aeronave en el momento en el cual se tomó la fotografía de la derecha.

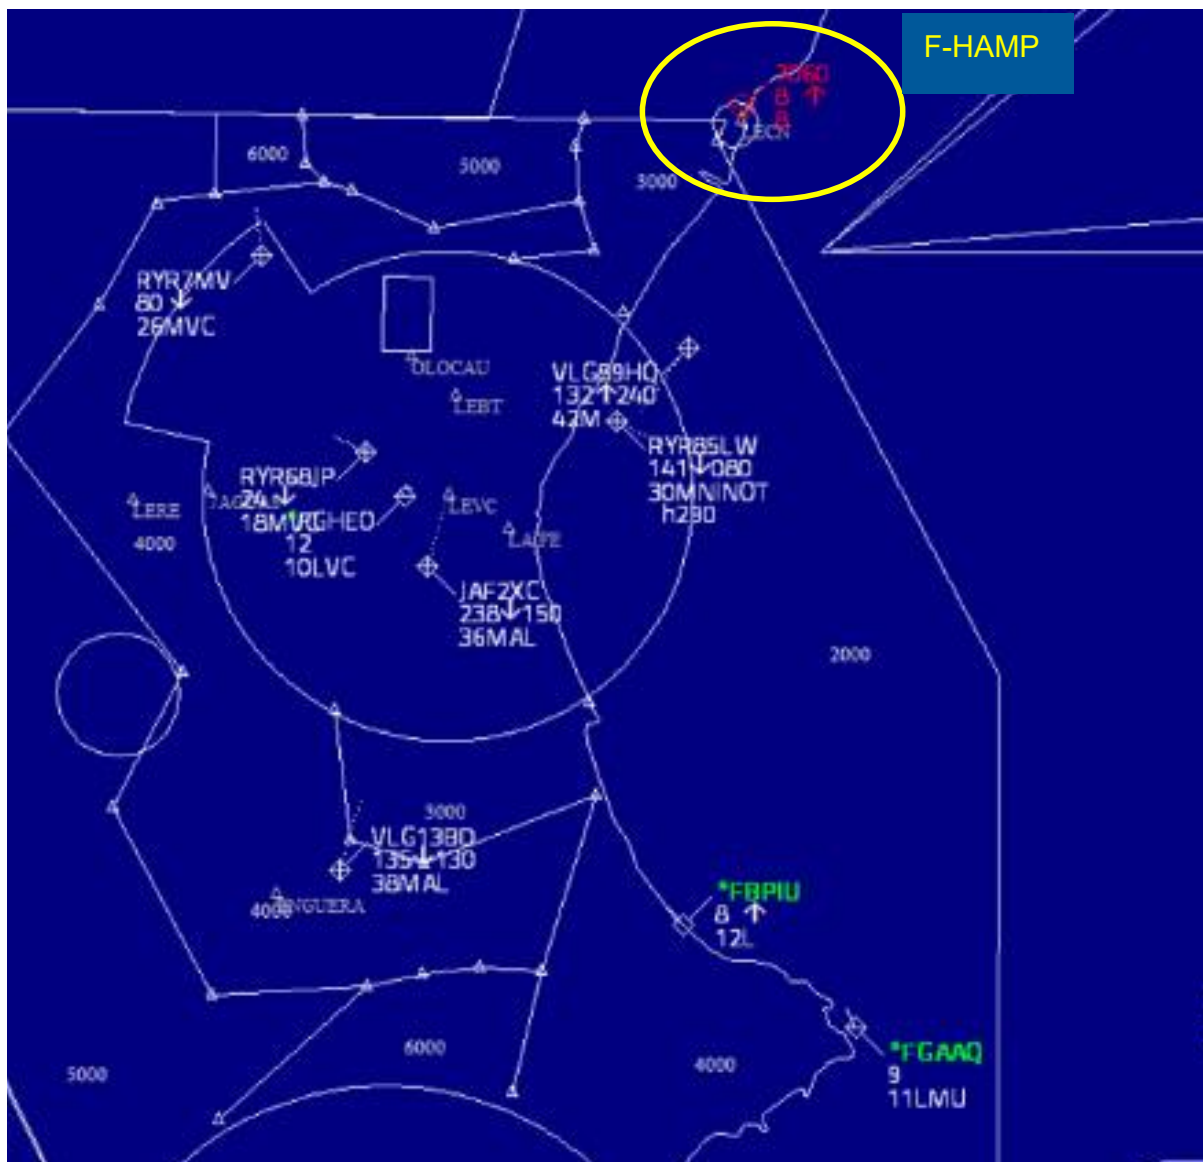
Ilustración 5: Posición de las aeronaves F-HAMP, F-BPIU y F-GAAQ a las 15:18 h

A las 15:18 h (13:18 UTC), la aeronave accidentada acababa de despegar del aeródromo del Pinar de Castellón y se encontraba ascendiendo. Cerca del Cabo de la Nao, se encontraban las aeronaves F-GAAQ (despegó media hora antes que la accidentada con destino a Mutxamel) y F-BPIU (aeronave precursora, despegó desde el aeródromo de Requena).

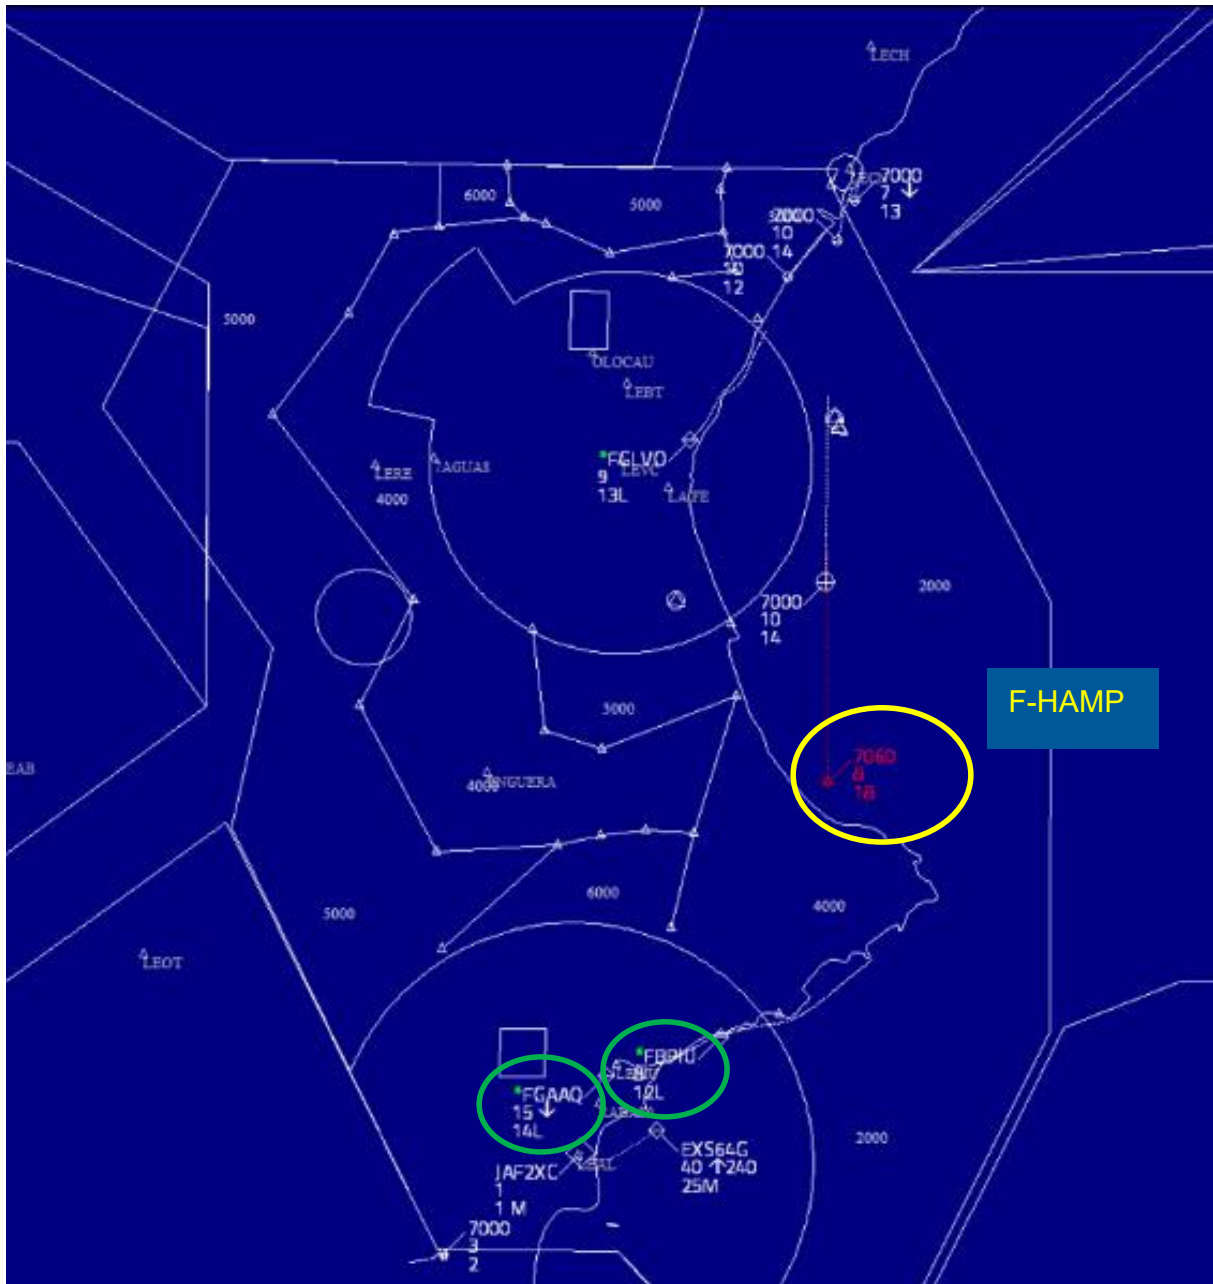
Ilustración 6 Posición de las aeronaves F-HAMP, F-BPIU y F-GAAQ a las 15:41 h

A las 15:41:13 h (13:41:13 UTC), la aeronave volaba a 800 pies de altitud con una velocidad de 180 nudos. Se observa que la aeronave, hasta ese instante, llevaba una trayectoria rectilínea sobre el mar Mediterráneo. Las aeronaves que la precedían, F-GAAQ y F-BPIU, se encontraban cerca del aeródromo de Mutxamel.

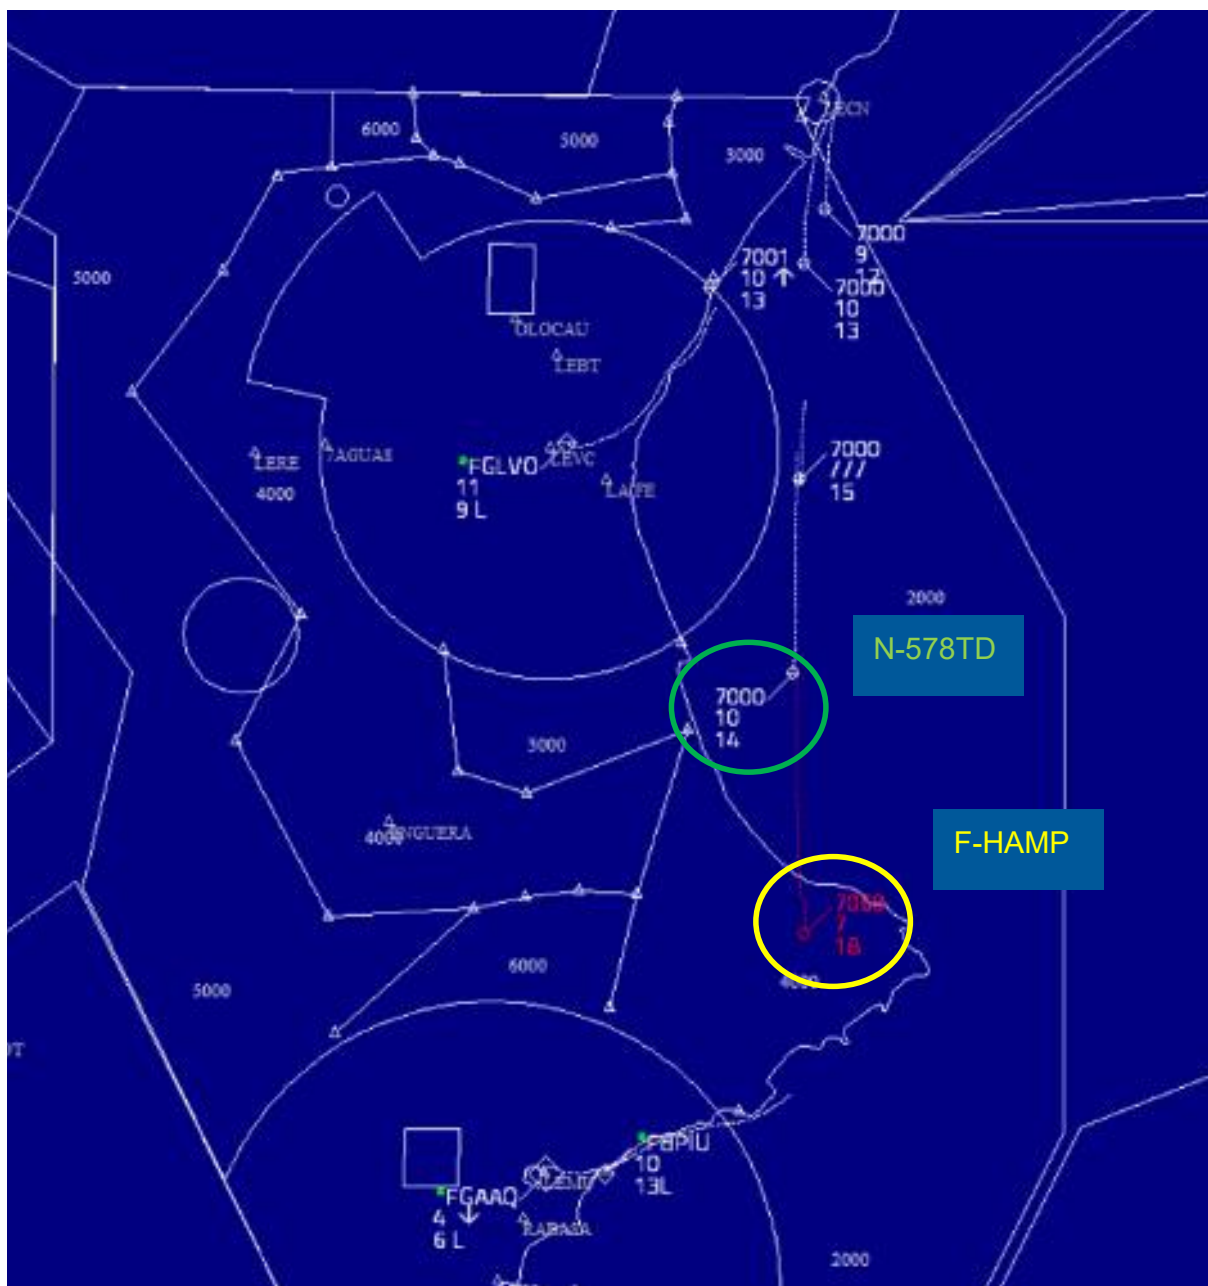
Ilustración 8: Posición de las aeronaves F-HAMP y N-578TD a las 15:44:14 h

A las 15:44:14 h (13:44:14 UTC), la posición de la aeronave accidentada y la de la aeronave que había despegado tras ella (aeronave con matrícula N-578TD) era:

Ocho segundos después, en las coordenadas 38° 47' 08" N y 00° 00' 04" E, se perdió la traza de la aeronave.

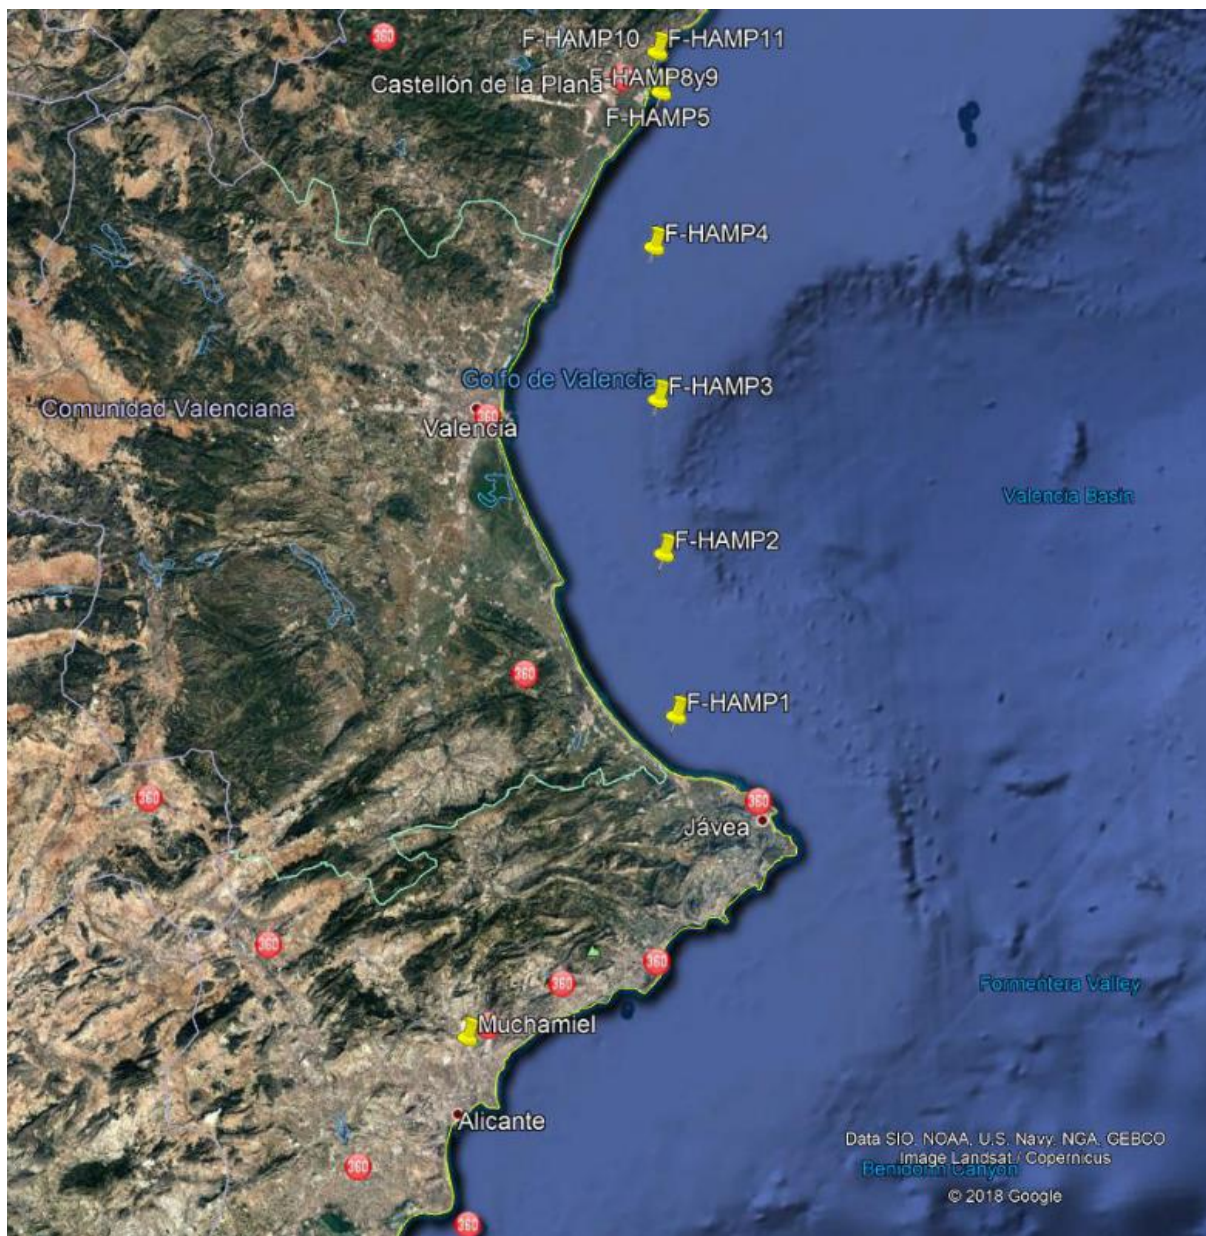
Ilustración 9: Posición de la aeronave en diversos momentos del vuelo

Las posiciones transmitidas hasta las 15:41 h se representan en la siguiente imagen.

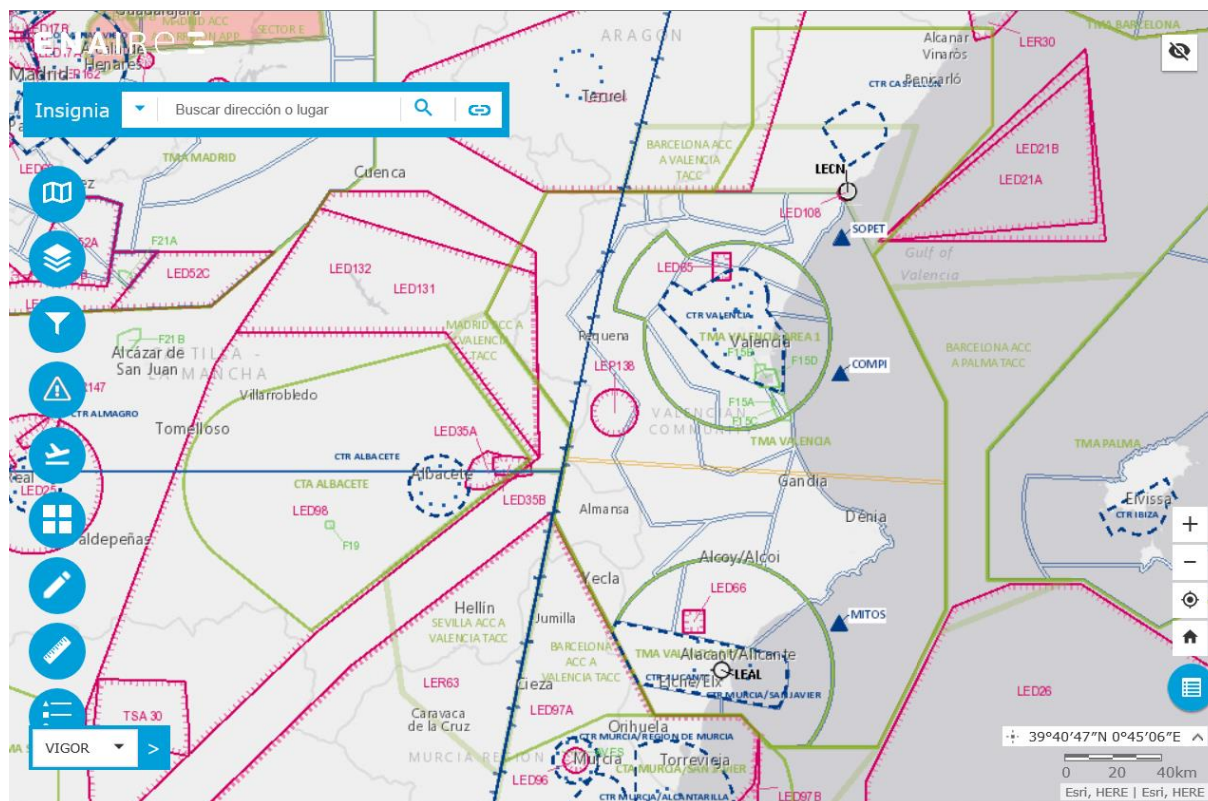
Ilustración 12: Localización de los puntos de notificación a sobrevolar por la aeronave accidentada

Según el último Plan de vuelo, la aeronave partió del aeródromo de El Pinar de Castellón a las 15:15 h (13:15 UTC) y sobrevolaría los puntos de notificación SOPET, COMPI y MITOS en su vuelo hacia el aeródromo de Mutxamel.

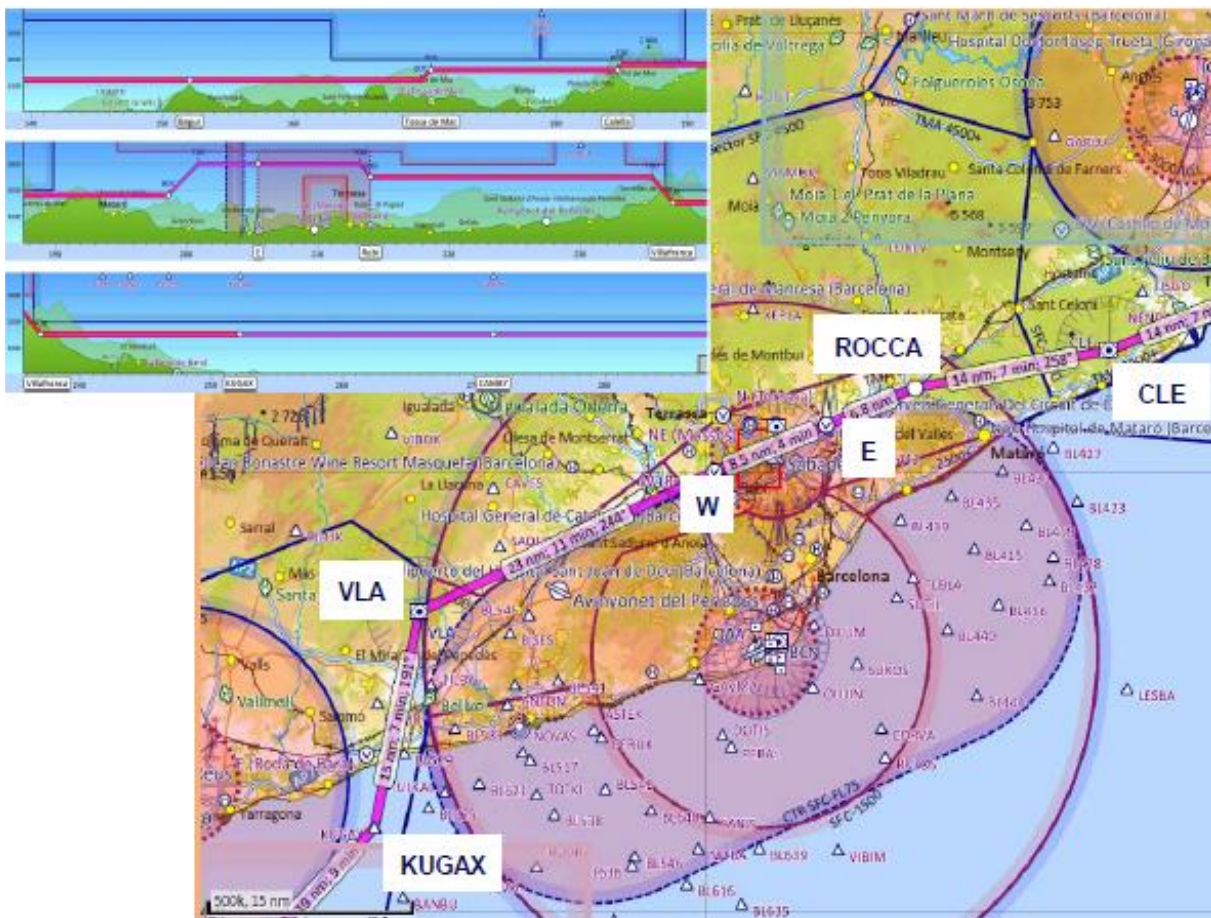
Ilustración 13: Detalle de la ruta propuesta para el día 14 de septiembre

El día 14 de septiembre, se celebraba la primera etapa del tour aéreo desde el aeródromo de Perpiñán al aeródromo del Pinar de Castellón. En la ruta prevista se observa que se sobrevuela el ATZ del aeropuerto de Sabadell, entrando por el punto de notificación E y saliendo por el W a 3000 pies de altitud. En la documentación de la organización se indicaba que, una vez atravesada la frontera, se sintonizase la frecuencia de Barcelona (INFO 127,70 MHz) hasta el punto de notificación VLA (VOR de Villafranca).

A las 12:37 UTC, varias aeronaves participantes en tour aéreo (en concreto las aeronaves con matrículas: N-578TD, F-HAMP, F-HAVG, F-PURU, F-GUVC y F-GNPJ) cruzaron el ATZ del aeropuerto de Sabadell (LELL)¹⁷ de Este a Oeste a diferentes altitudes (entre 1700 ft y 3000 ft) sin contacto radio con el controlador de la torre de control de este aeropuerto.

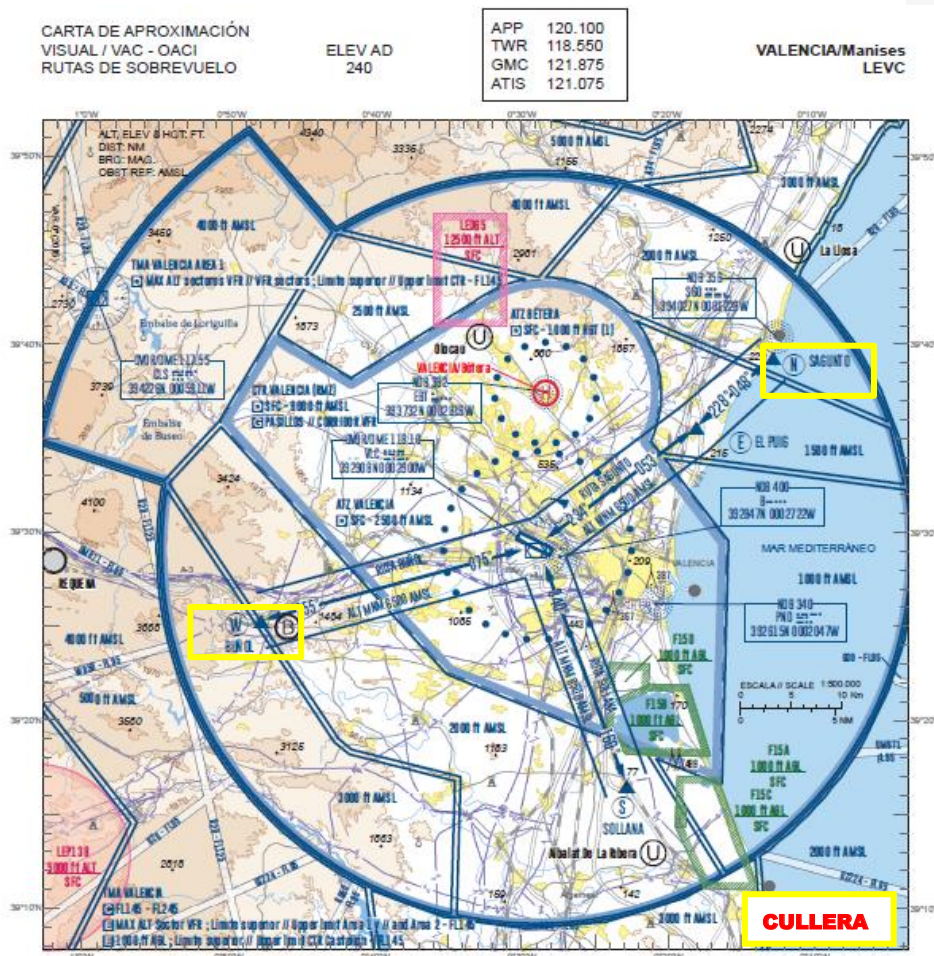
Se adjunta la carta de aproximación visual para rutas que sobrevuelen el CTR de Valencia que incluye los sectores visuales no controlados, definidos como espacio aéreo clase G, por los que se desplazaron los participantes en el tour aéreo el día del accidente.

En la carta se han señalado los puntos de notificación N (Sagunto), W (Buñol) y la localidad de Cullera.
