## Informe técnico A-048/2020

Accidente ocurrido el día  
7 de diciembre de 2020  
a la aeronave Airbus Helicopters  
MBB BK117 D-2, matrícula  
EC-MOR, operada por Eliance  
Helicopter Global Services, en el  
término municipal de Corpa  
(Madrid, España)

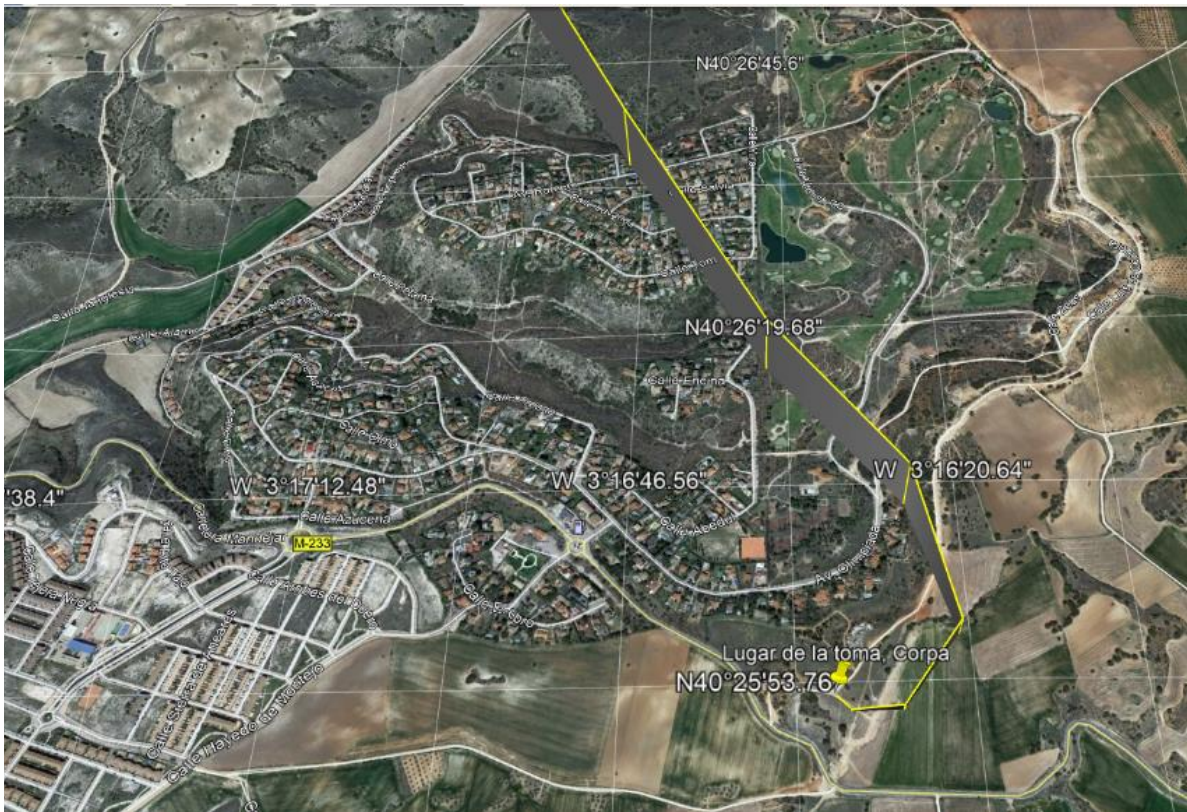
Ilustración 8: Aproximación de la aeronave

En la siguiente imagen se muestra la aproximación que realizó la aeronave para seleccionar una zona adecuada para la toma.
