# CIAIAC

## Informe técnico A-061/2019

Accidente ocurrido el día 7 de diciembre de 2019, a la aeronave ULTRAMAGIC T-210, matrícula EC-LDY, operada por Globus Voltor, en el municipio de Sallent de Llobregat (Barcelona)

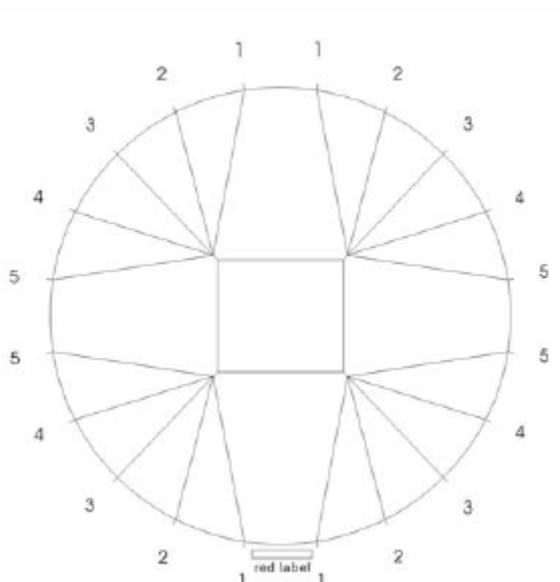
Ilustración 1: Conexión de los cables de sujeción de la vela al cuadro

Según el *Manual de vuelo*, el volumen de una vela T-210 es de 6000 m<sup>3</sup>. Se divide en veinte gajos, y tiene una altura total de 28,6 m. Los cables de sujeción de la vela al cuadro central se enganchan en cuatro mosquetones, uno en cada esquina de la estructura central.

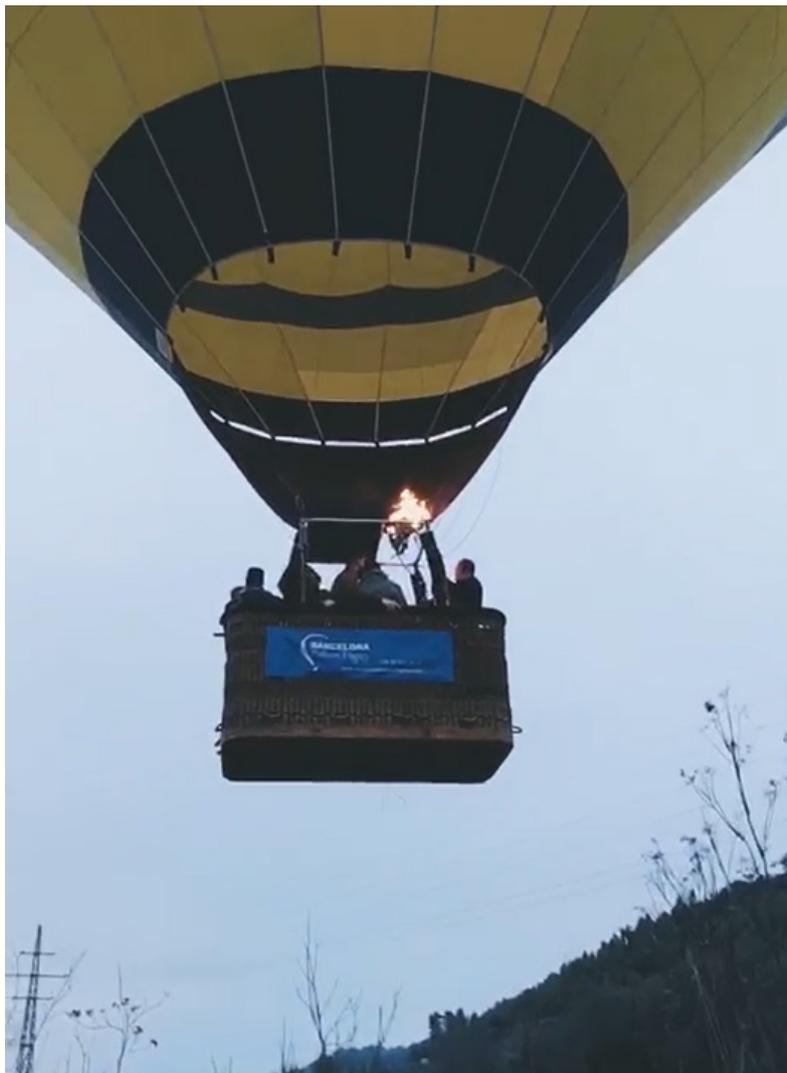
Ilustración 5: Captura de video donde se ve el despegue del globo

Al despegar, el globo tomó rápidamente altura, cruzando el techo de nubes hasta una altitud suficiente para que los dos pasajeros con traje aéreo pudieran saltar del globo. La altitud máxima permitida en la zona era de 1500 m (donde comienza el espacio aéreo clase D, con obligatoriedad de obtener permiso del ATC del TMA de Barcelona). Según las declaraciones del piloto, no llegó a volar más alto que 1400 m.

Tras saltar los dos paracaidistas, el globo comenzó a descender y cruzó de nuevo el techo de nubes a las 8:54. A esta hora el globo se había desplazado menos de 300 metros horizontalmente desde el punto de despegue.
