INFORME CIAIM-02/2016

Pérdida de gobierno por falta de combustible de la embarcación de pasajeros G PAX en las inmediaciones del puerto de Mogán (Gran Canaria), el 22 de agosto de 2015

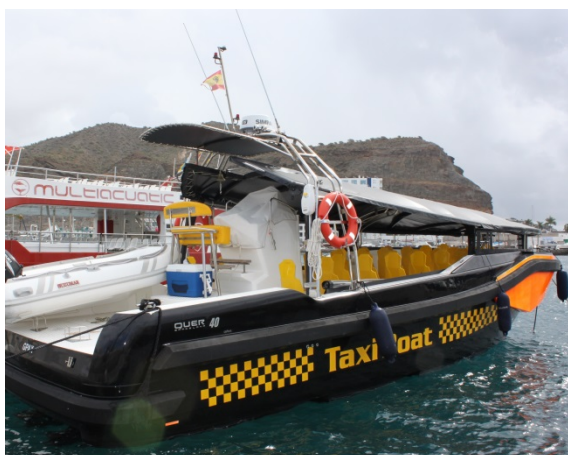
Figura 1. Embarcación G PAX

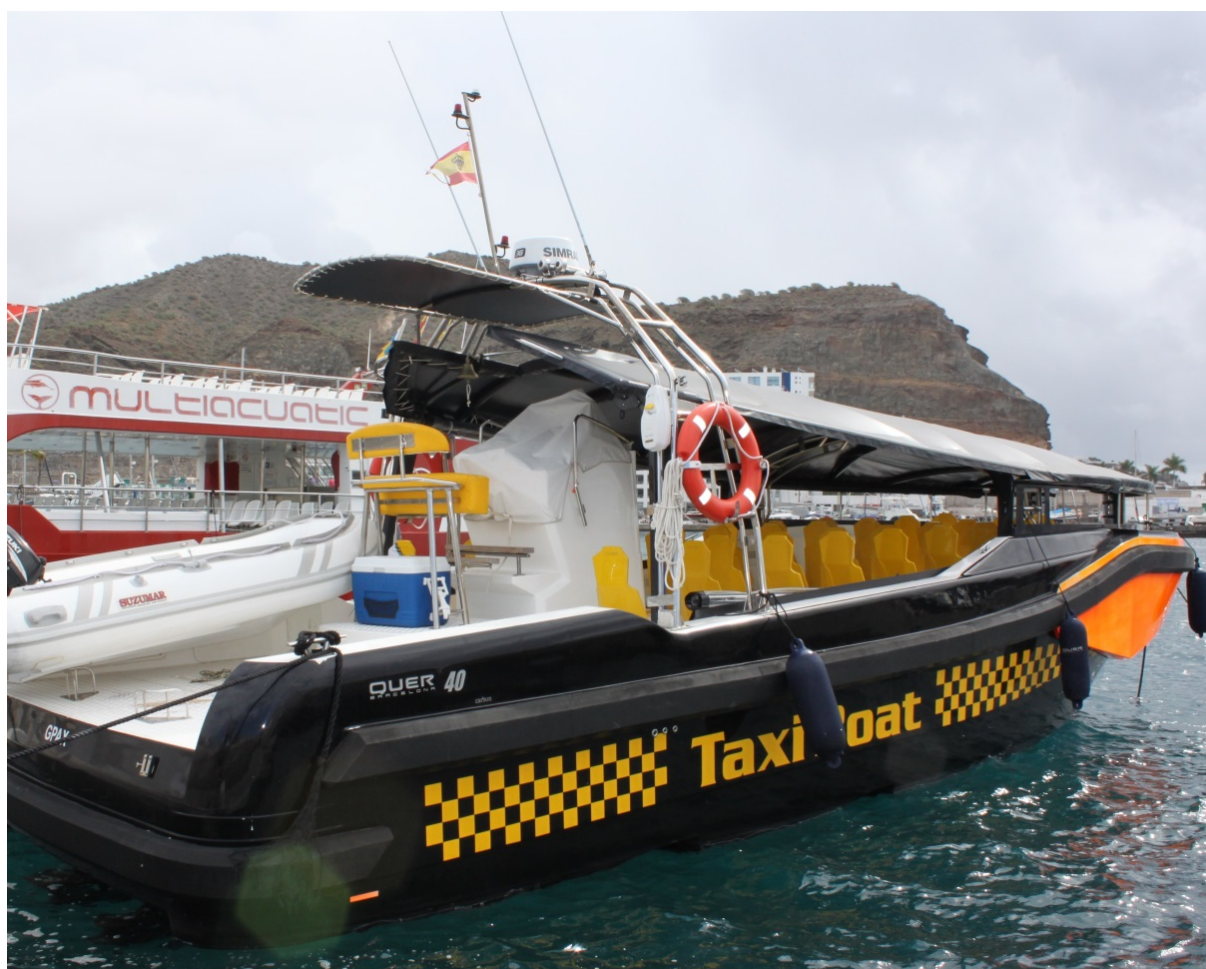
PAX (Figura 5), embarcación bien conocida puesto que atracaba a su costado en Puerto Rico. El patrón de la E/P TAURO CRUISES advirtió que la E/P G PAX estaba parada. Según se iban aproximando, observó que desde la E/P G PAX le hacían señales con los brazos, como pidiendo auxilio. Al ver esto el patrón de la E/P TAURO CRUISER intentó de inmediato contactarles por radio en el canal 16 de VHF. Sin embargo, no recibieron contestación. Ante esto se dirigió a la embarcación.

Figura 5. Embarcación G PAX
