## INFORME CIAIM-03/2019

Vuelco y hundimiento del pesquero SENEFAND I a 32 millas al SSO de Dakar (Senegal), el 8 de febrero de 2017, resultando tres tripulantes desaparecidos

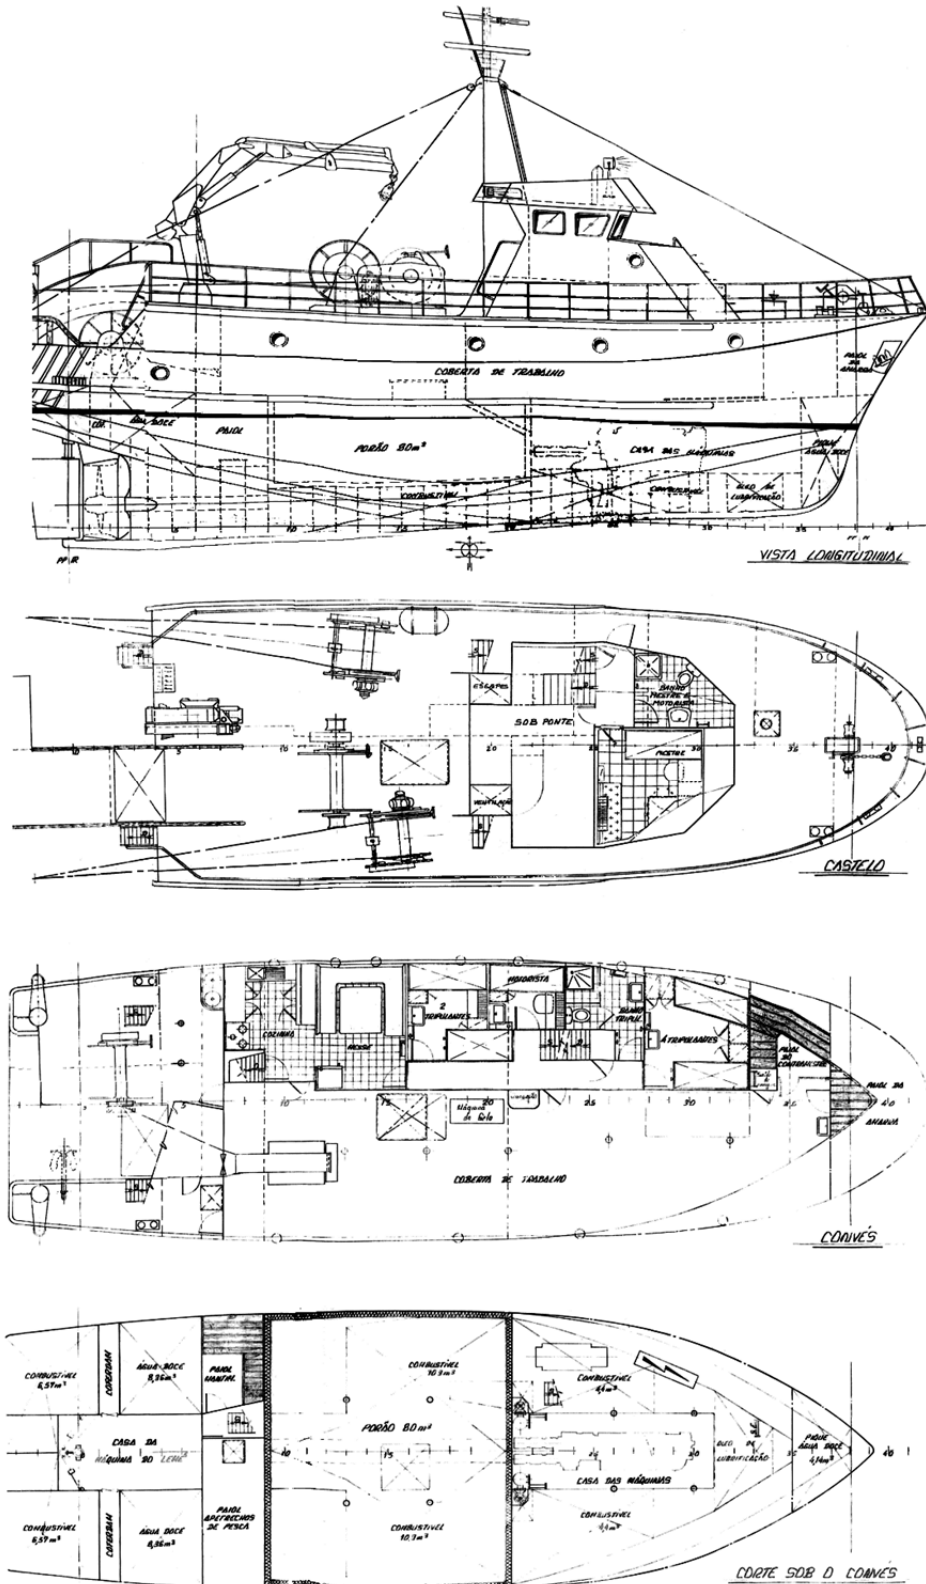
Figura 3. Disposición general del B/P SENEFAND I.

El B/P SENEFAND I era un arrastrero con rampa de popa que ocupaba parcialmente la manga desde cruzía hacia estribor, sin llegar hasta el costado (ver figuras 3 y 5).
