COMISIÓN PERMANENTE DE
INVESTIGACIÓN DE ACCIDENTES
E INCIDENTES MARÍTIMOS

INFORME CIAIM-03/2023

Vuelco del pesquero SEMPRE GÜETO a 1,26 millas de la costa entre las localidades Cedeira y Cariño (A Coruña), el 17 de junio de 2021, con resultado de dos fallecidos

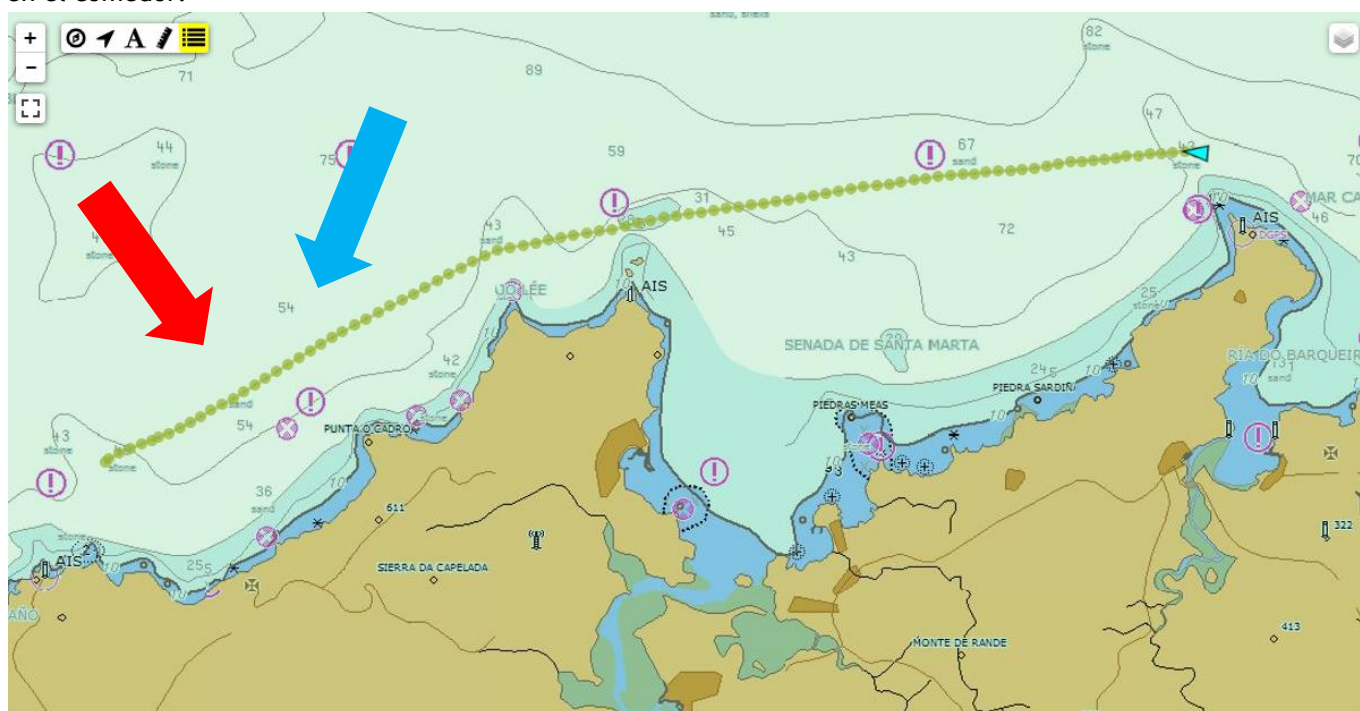
Figura 6. Navegación entre Estaca de Bares y el punto del vuelco (Fuente: Shiplocus, de Puertos del Estado). La flecha azul indica la dirección del mar de viento. La flecha roja indica la dirección del oleaje de fondo

En la Figura 6 se muestra la derrota que siguió el SEMPRE GÜETO entre la Estaca de Bares y la posición donde se produjo el vuelco. Se ha representado con una flecha de color azul la dirección desde la que provenía la mar de viento, y en color rojo la mar de fondo. Nótese que la primera incidía sobre el buque desde su aleta de estribor y que el mar de fondo lo hacía completamente atravesado a su dirección de movimiento.

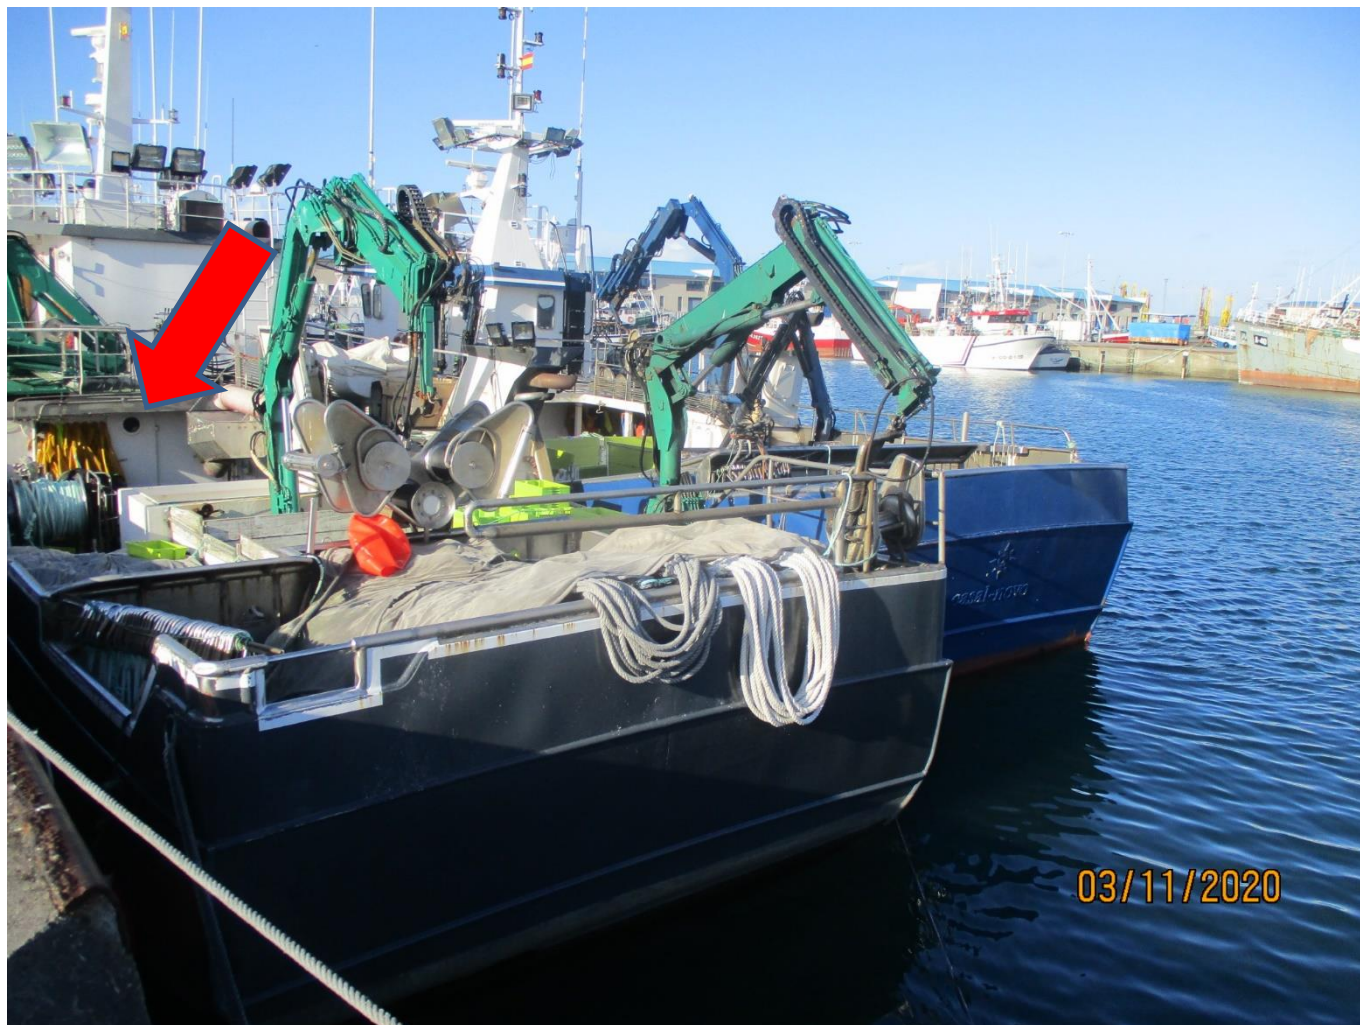
Figura 7. Puerta de acceso al comedor desde el exterior.

Todas las puertas de los accesos al comedor iban abiertas normalmente. La puerta estanca de popa de acceso al exterior (véase Figura 7 que muestra la situación de la puerta) también se encontraba abierta¹⁰.

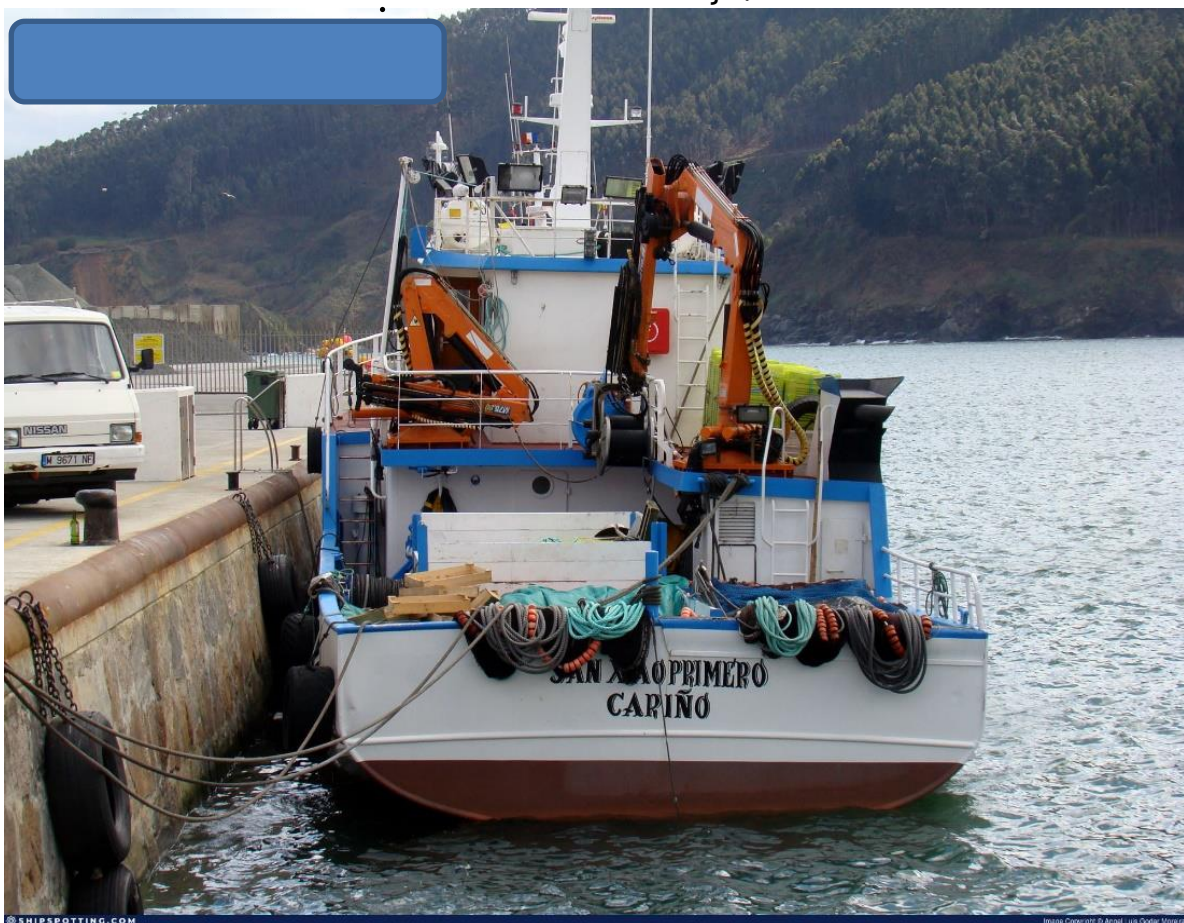
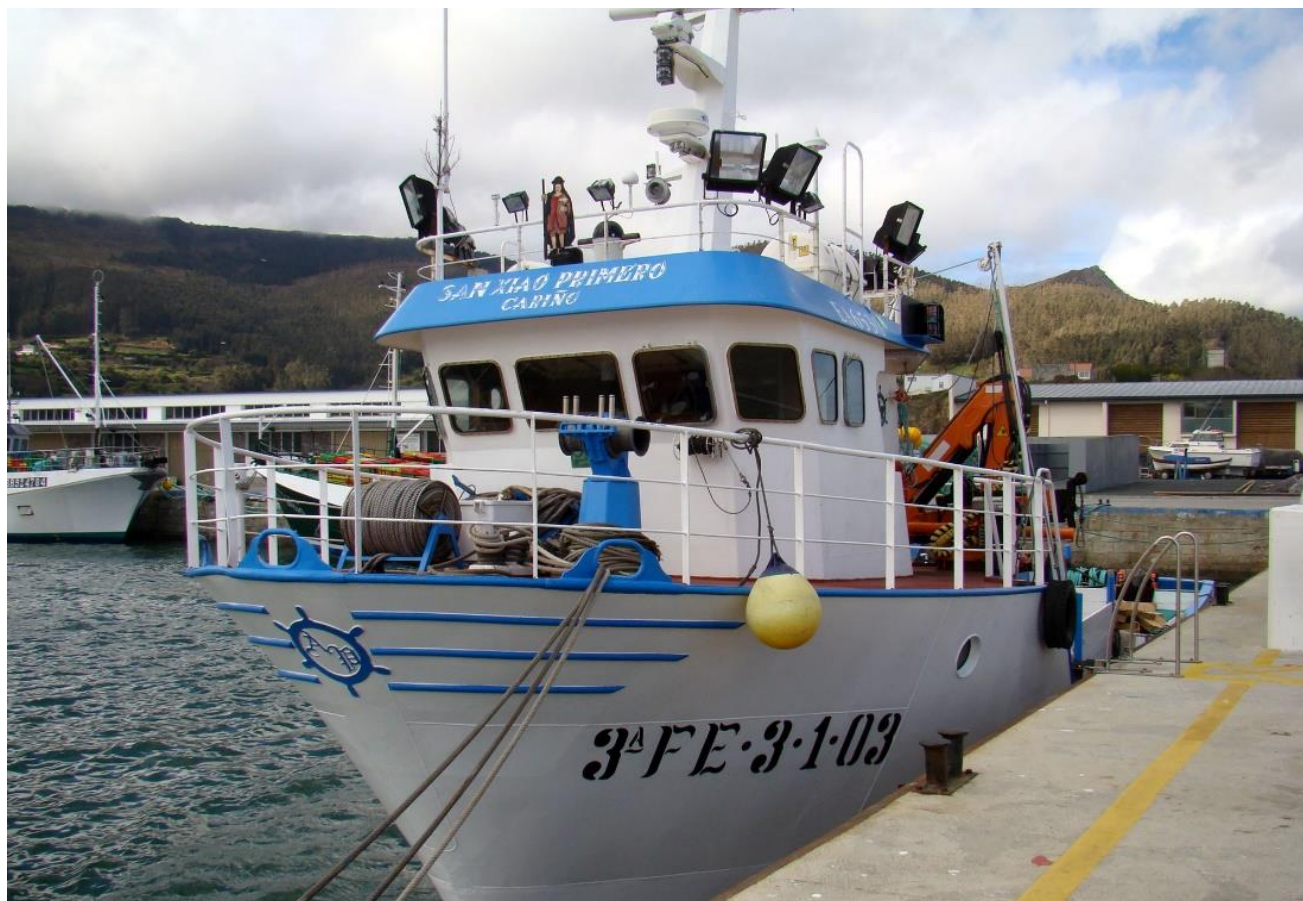
En estas primeras imágenes se advierte que:

- La embarcación dispone de dos grúas hidráulicas, de color naranja, una a popa del puente en babor y otra más grande en la zona central, en estribor al lado del guardacalor.
- En la cubierta principal, una amura con barandillado protege la zona de trabajo de popa.
- Se observan cinco portas de desagüe, dos operativas y tres cubiertas por medio de una chapa o de una teja. Se aprecia bastante similitud entre esta imagen y el plano de disposición general de la Figura 3.
- En la vista desde popa se aprecia la disposición de las redes sobre cubierta principal, con
 - o una pana divisoria que va longitudinalmente desde la estampa hacia proa, un poco a estribor de la línea de crujía, y
 - o un cajón más a proa, que va desde crujía hacia babor, pero sin llegar a la banda de babor, formado por panas para alojar otra red.

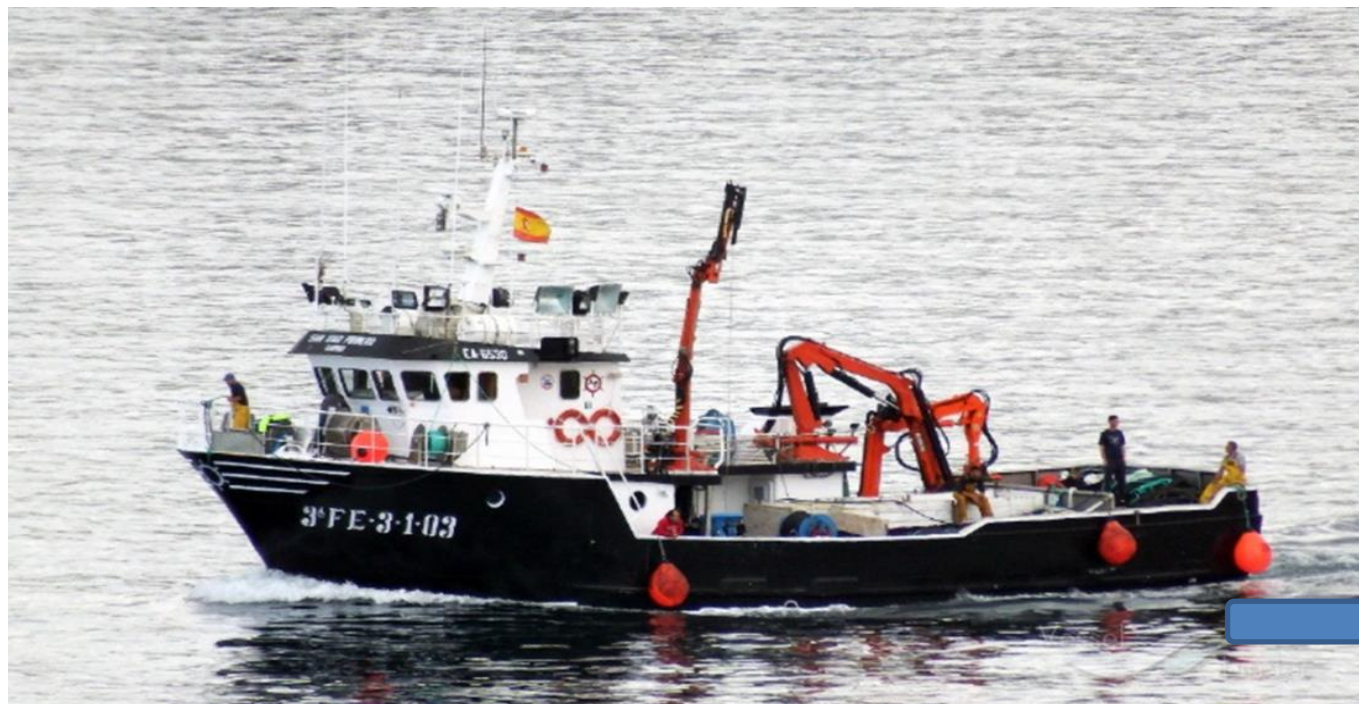
Figura 13. SAN XIAO PRIMERO el 09/07/2016 (fuente internet)

Según la hoja de asiento, el buque cambió de propietario el 03/06/2016. La foto de la Figura 13, a continuación, es posterior al cambio de propietario, pero anterior al cambio de nombre.

Por consiguiente, las modificaciones realizadas en la embarcación no se valoraron adecuadamente desde un punto de vista de la seguridad, ni tampoco se modificó la documentación técnica de la embarcación.

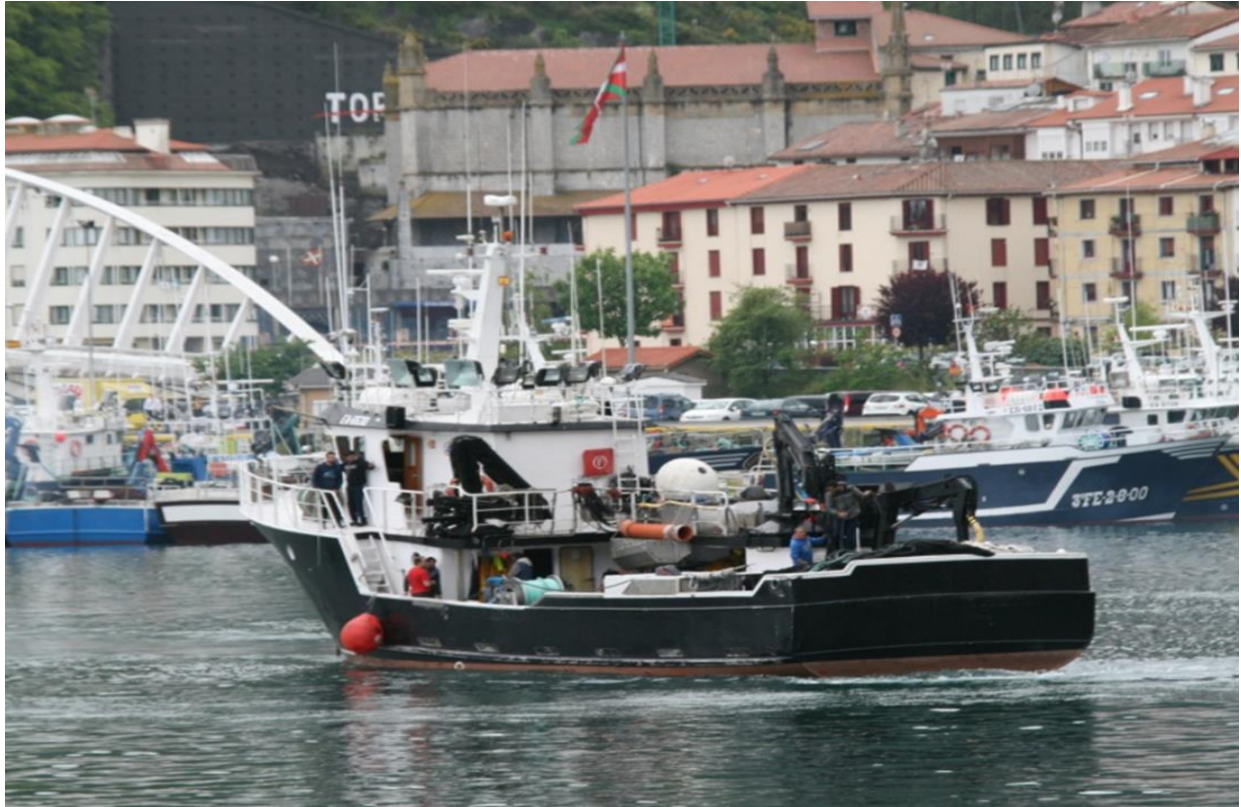
Figura 14. SEMPRE GÜETO el 08/07/2017 (fuente internet)

En la imagen de la Figura 14 se puede apreciar claramente el recrecimiento de la amura en la estampa de popa, así como la presencia de seis portas de desagüe en babor. Su posición es simétrica a las cinco que hay en estribor en la imagen original²⁵.

²⁵ En estribor faltaría una abertura, la correspondiente al guardacalor.

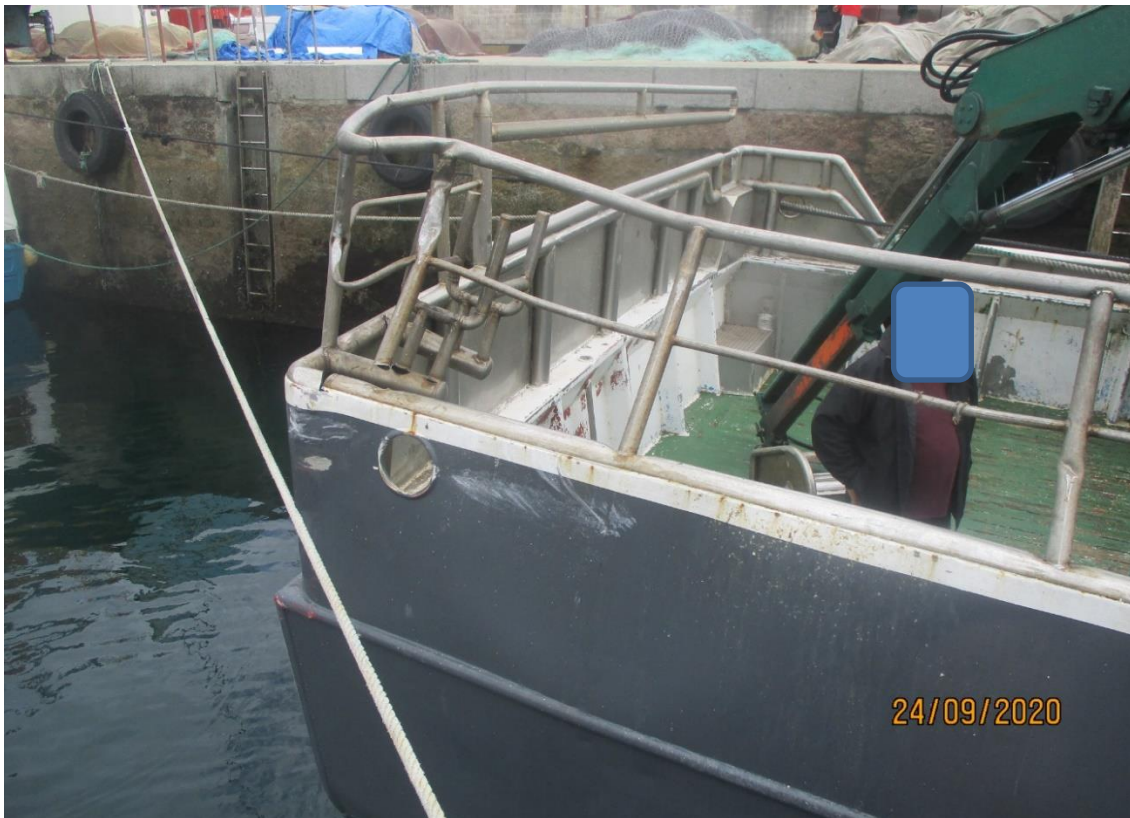
Figura 17. Compartimento de red a popa (fuente: entidad aseguradora)

En la Figura 17 se muestra una foto tomada el mismo día que la anterior. Se puede apreciar perfectamente el pozo de que disponía el buque a popa para alojar la red y que no formaba parte de la construcción original del buque. Nótese el recrecimiento en altura del espacio.

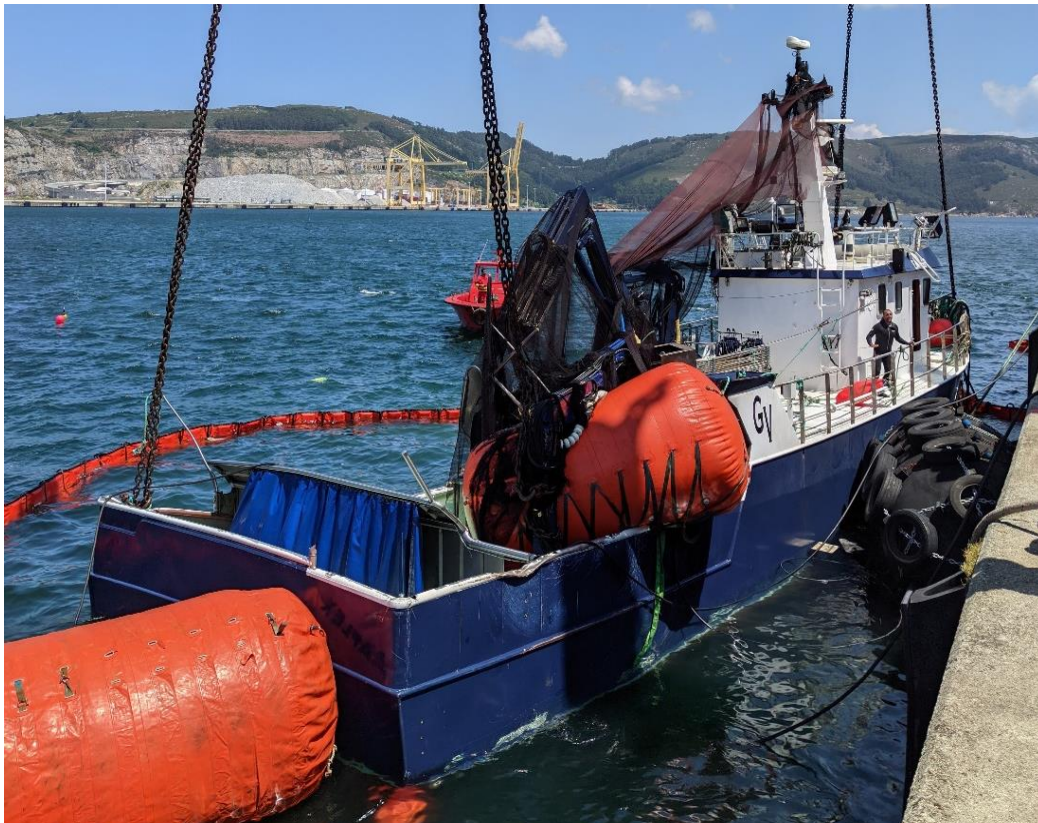
Figura 19. SEMPRE GÜETO el 23/06/2021 (fuente CIAIM)

La fotografía de la Figura 19 fue tomada por la CIAIM en el momento del volteo y reflatamiento del SEMPRE GÜETO, que tuvo lugar el 23/06/2021 en el puerto exterior de Ferrol. Se puede apreciar que la plancha mostrada en la figura anterior y que estaba a punto de ser instalada, corresponde a un mamparo que aporta una nueva configuración del pozo de popa, el cual se ha vuelto a recrear. También se observa que ha desaparecido el tramo de barandillado de estribor que se había mencionado anteriormente, recreciendo la amurada hasta igualar la altura.

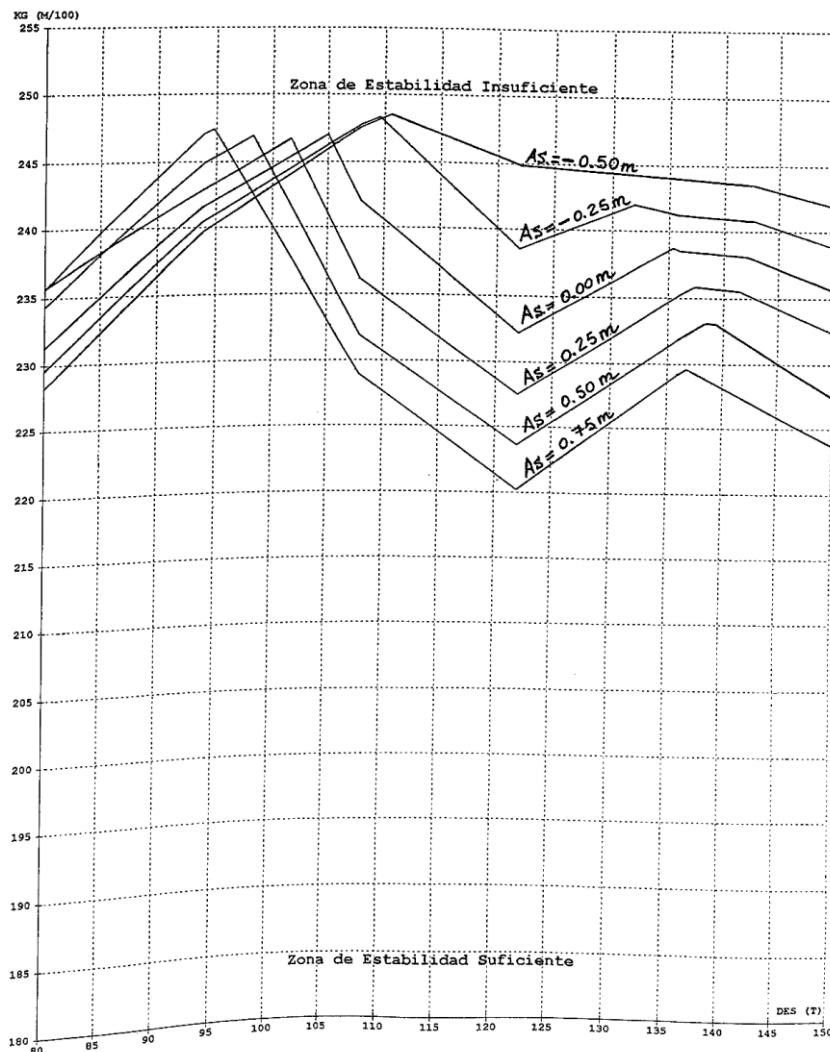
Figura 26. Curvas de KG máximo del SEMPRE GÜETO

Se comprueba que la estabilidad es muy deficiente, cumpliéndose únicamente el criterio de GM mínimo.

El libro de estabilidad que el barco llevaba a bordo proporcionaba curvas de KG máximo (ver Figura 26) con las que el patrón, de haber conocido el KG real, podría haber comprobado si tenía estabilidad suficiente.

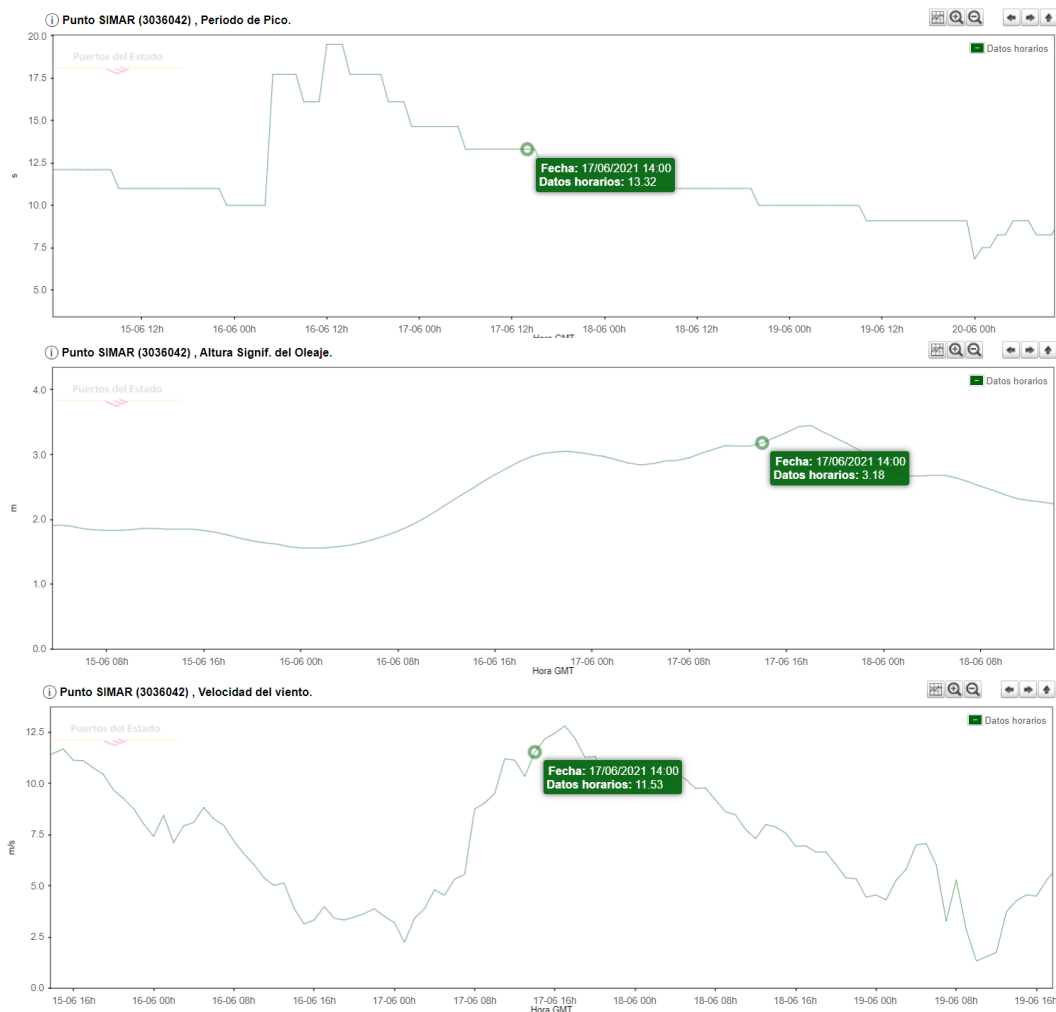
Figura 29. Condiciones meteo en SIMAR 3036042 en el momento del accidente

La altura de ola existente, sumado al escaso francobordo que la embarcación presentaba en el momento del accidente, hacen factible suponer que se produjera uno o varios embarques de agua en la cubierta principal.

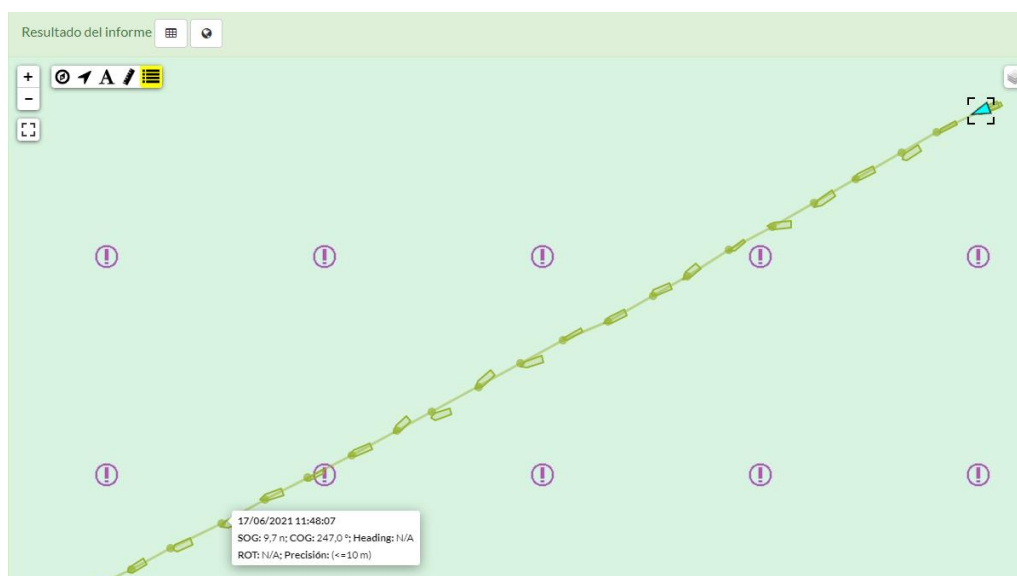
Figura 30. Secuencia últimos 15 minutos (Fuente: Shiplocus, de Puertos del Estado)

En la Figura 30 a continuación se muestra la secuencia de aspectos³⁹ del buque en los 15 minutos previos al vuelco de este. Nótese que el SEMPRE GÜETO, que navegaba a piloto automático, presentaba dificultades para mantener el rumbo.

- H = 11:49:07; el buque sufre un descenso brusco de velocidad, de 9,7 a 6,3 nudos, a la vez que un cambio grande hacia estribor en su rumbo y que ya se venía gestando desde el minuto anterior. Todo ello indica que, supuestos constantes propulsión y gobierno, el buque sufrió una gran perturbación en su derrota. Este momento explica el primer “gran golpe” que relata la tripulación.
- H = 11:55:06; el buque sufre un descenso más brusco aun de velocidad, 3,3 nudos, y un gran cambio de rumbo hacia babor. Este sería el momento inmediatamente anterior a que comenzara el buque su vuelco.

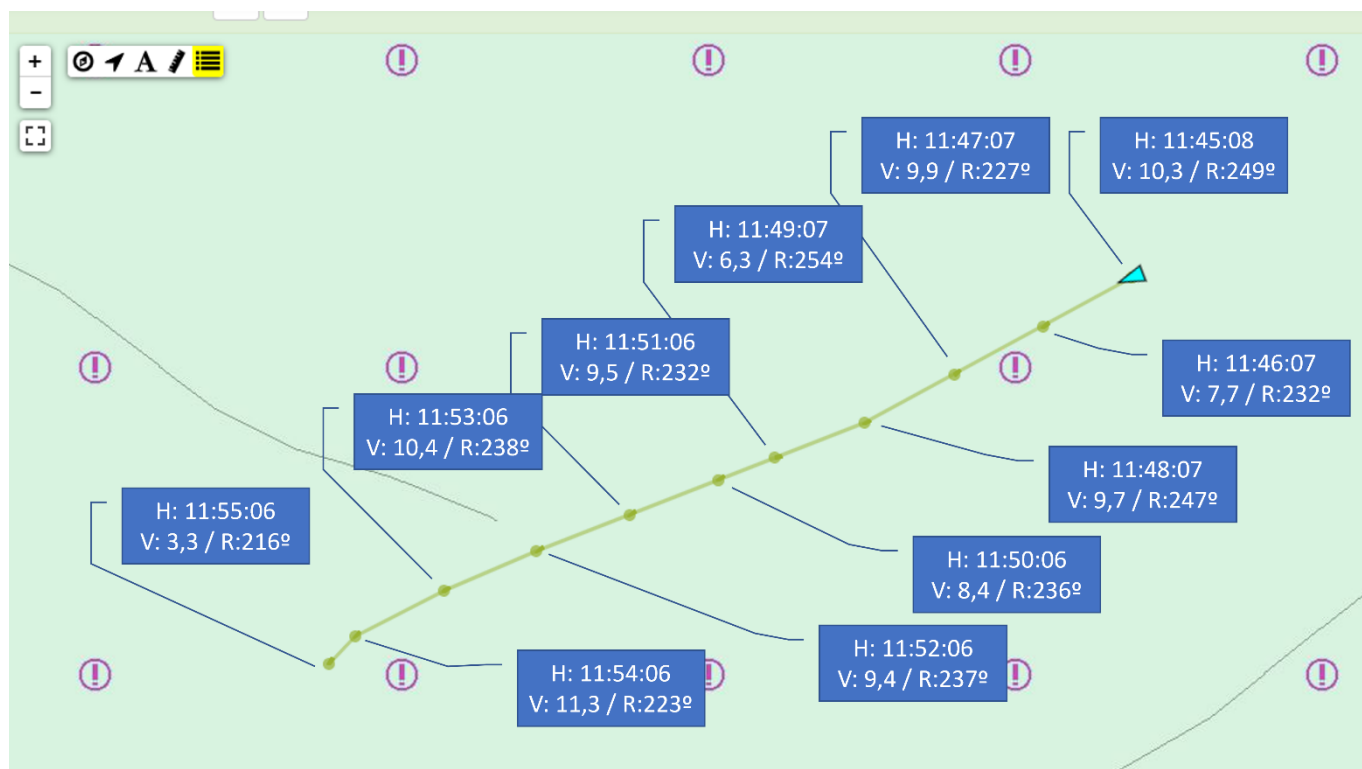
Figura 31. Últimos 11 minutos antes del vuelco (Fuente: elaboración propia sobre datos del Shiplocus)

Las dificultades encontradas por el SEMPRE GÜETO no fueron extraordinarias. Este buque, a lo largo de los años se había encontrado con mares parecidas, y peores en multitud de ocasiones, según los mismos tripulantes del buque.
