COMISIÓN PERMANENTE DE  
INVESTIGACIÓN DE ACCIDENTES  
E INCIDENTES MARÍTIMOS

## INFORME CIAIM-04/2021

Caída al mar de un tripulante del pesquero TUCAN DOUS entre la Isla de Sálvora y la Isla de Ons, el 9 de febrero de 2020, resultando fallecido

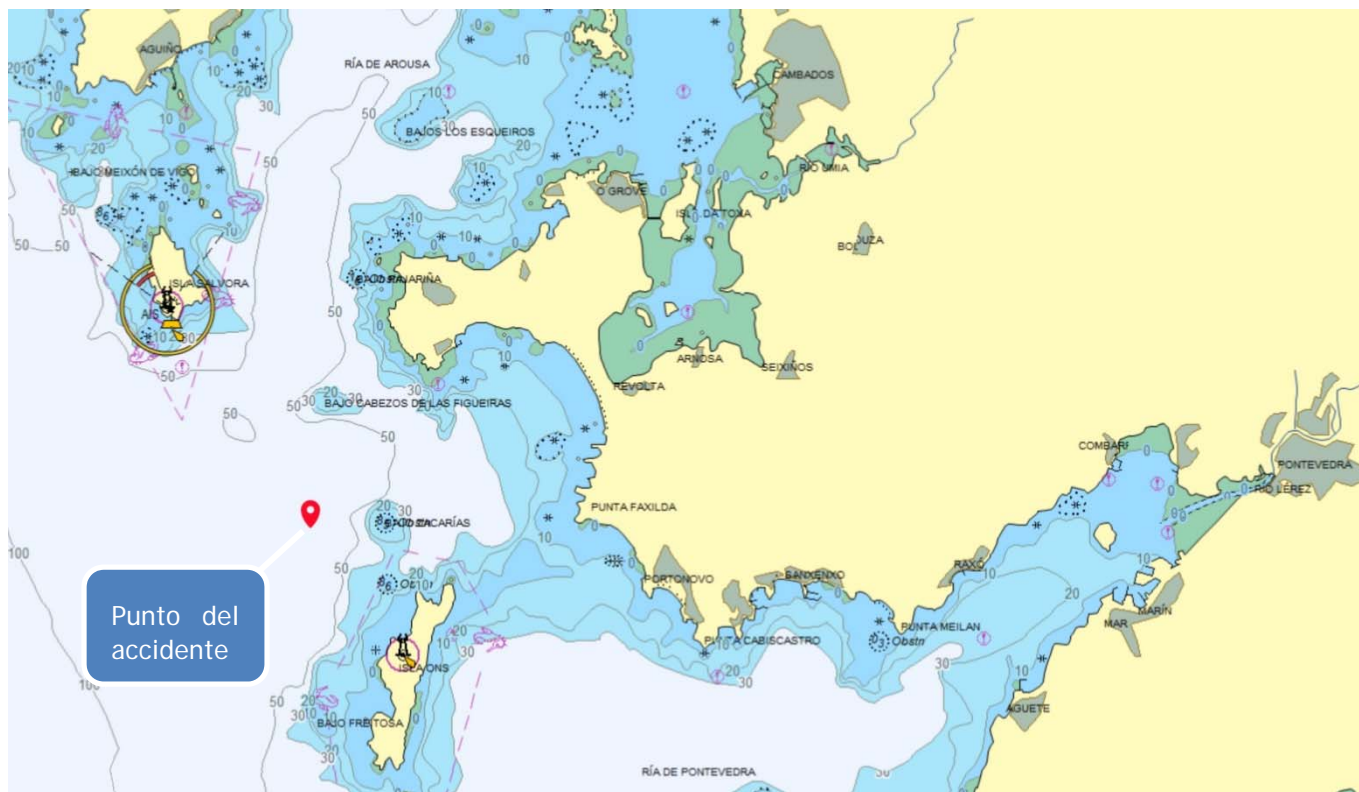
Figura 3. Zona del accidente

A las 09:00 horas del día 9 de febrero de 2020, la E/P TUCAN DOUS zarpó del puerto de O Grove (Pontevedra) con tres tripulantes a bordo en ruta a sus caladeros de pesca habituales, entre las islas de Ons y Sálvora. Esa mañana las faenas de pesca se iban a limitar a largar los miños y dejarlos en la mar, para virarlos más adelante.
