COMISIÓN PERMANENTE DE  
INVESTIGACIÓN DE ACCIDENTES  
E INCIDENTES MARÍTIMOS

## INFORME CIAIM-06/2022

Accidente operacional con resultado de un fallecido a bordo del buque de pesca NOVO ALBORADA en el puerto irlandés de Castletownbere, el día 24 de junio de 2018.

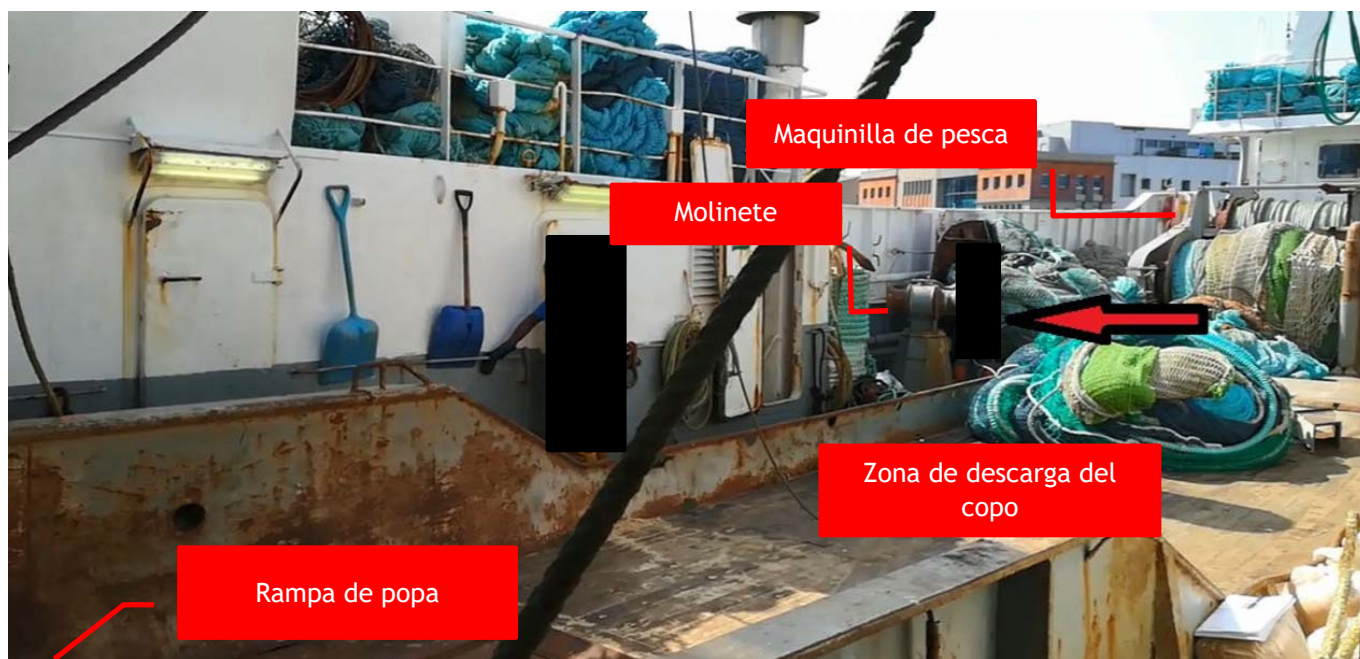
Figura 4. Cubierta de trabajo del B/P NOVO ALBORADA.

El B/P NOVO ALBORADA, que entró en servicio en el año 2001, es un buque de pesca dedicado al arrastre. En la cubierta de trabajo se distinguen las siguientes zonas y equipos (ver Figura 4):

1. La rampa por la que se iza el arte a bordo
2. La zona de maniobra y descarga del copo
3. Maquinilla de pesca
4. Molinete de maniobras

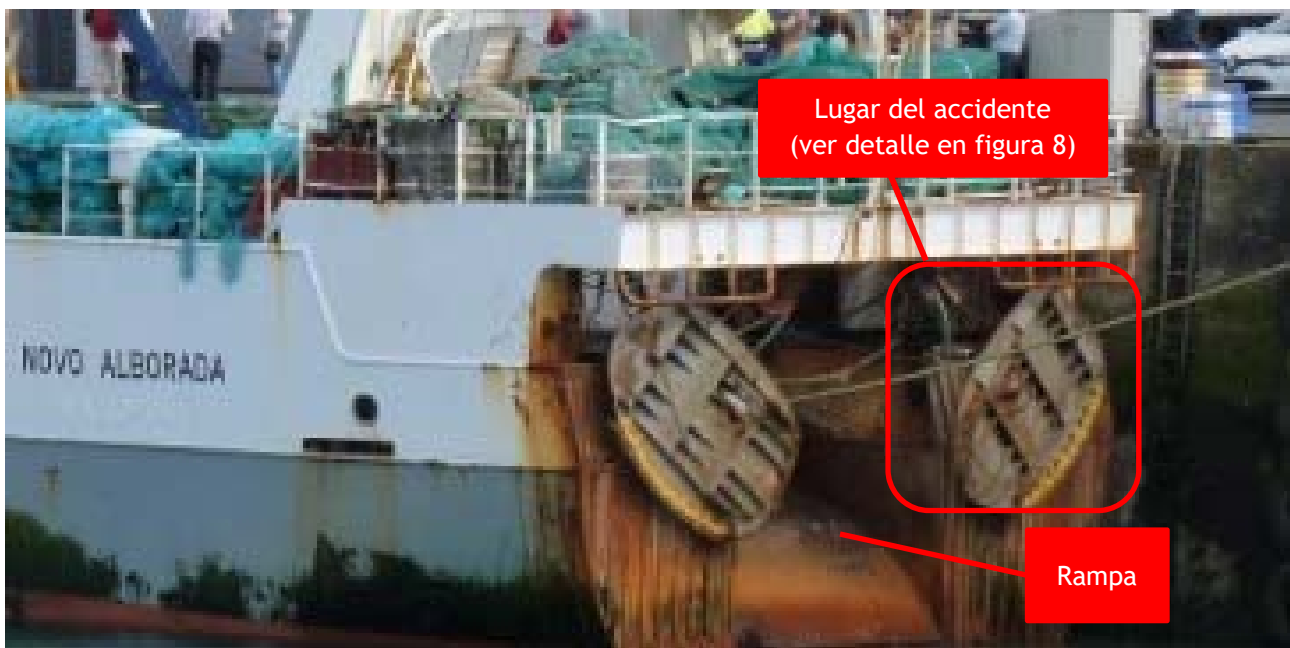
Figura 6. Detalle de la zona de popa.

Las puertas de arrastre pesan del orden de una tonelada cada una. Van estibadas en el extremo de popa, a ambos costados de la rampa por fuera del casco (Figura 6), y se hacen firmes a la estructura del buque mediante varias cadenas y cabos.

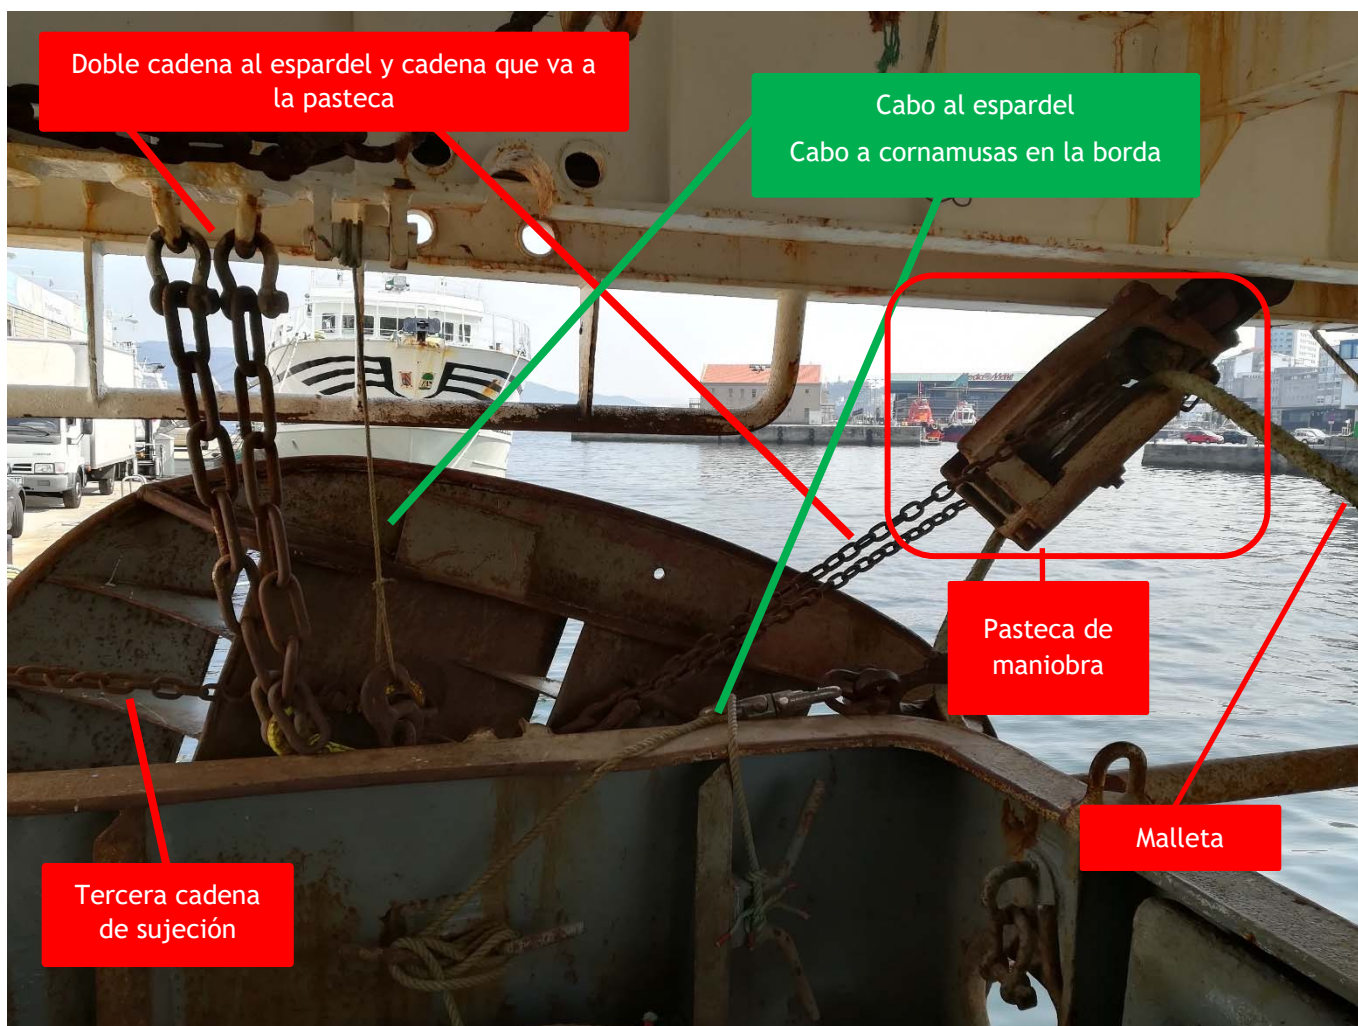
Figura 8. Detalle de los elementos de estiba y fijación de la puerta de estribor.

Las puertas van estibadas e inmovilizadas durante la navegación mediante un sistema de cadenas, cabos, ganchos y grilletes diversos como se indica a continuación (ver Figura 8):

La puerta va retenida con al menos tres cadenas:

- Una doble cadena que sujeta la puerta a la parte baja del esparde.
- Una cadena que se pasa por la pasteca.
- Una tercera cadena va fijada a la estructura vertical del esparde (ver Figura 9).

Además, para evitar que la puerta se mueva o se abata contra el buque durante la navegación, una vez fijados todos los elementos, se desplaza la pasteca de maniobra desde el costado correspondiente hacia crujía, de forma que parte de los elementos que sujetan la puerta quedan sometidos a cierta tensión.
