COMISIÓN PERMANENTE DE  
INVESTIGACIÓN DE ACCIDENTES  
E INCIDENTES MARÍTIMOS

## INFORME CIAIM-08/2023

### Hundimiento de la embarcación de pesca NUEVO MARIA DEL CARMEN a 1,7 millas de Cabo Vilán, el 15 de diciembre de 2021

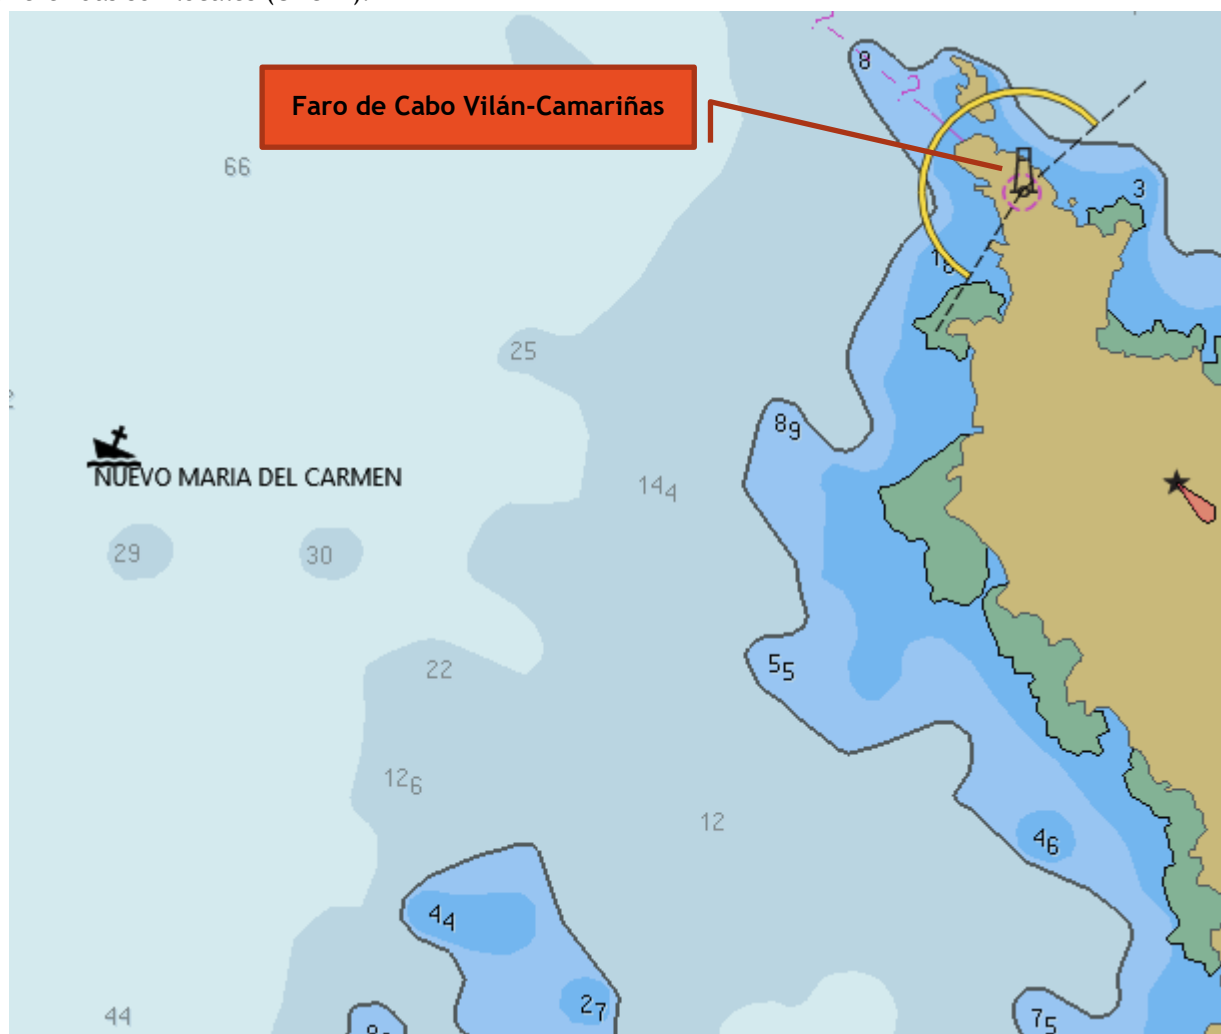
Figura 3. Localización del hundimiento

A las 11:42 horas la E/P BORRASCA II notificó el accidente al CCS Finisterre vía canal 16 de VHF. Se informó del hundimiento en posición:  $\text{L} = 43^{\circ} 09,18' \text{ N}$ ;  $\text{L} = 009^{\circ} 14,858' \text{ W}$  (1,7 millas de Cabo Vilán, ver Figura 2). El CCS Finisterre movilizó a la E/S SALVAMAR ALTAIR que a las 11:47 horas salió de su puerto base.
