COMISIÓN PERMANENTE DE  
INVESTIGACIÓN DE ACCIDENTES  
E INCIDENTES MARÍTIMOS

## INFORME CIAIM-09/2020

Pérdida de control, incendio y posterior hundimiento del pesquero LOLY DOS en las cercanías de Punta Pedrosa (A Coruña), el 20 de junio de 2019

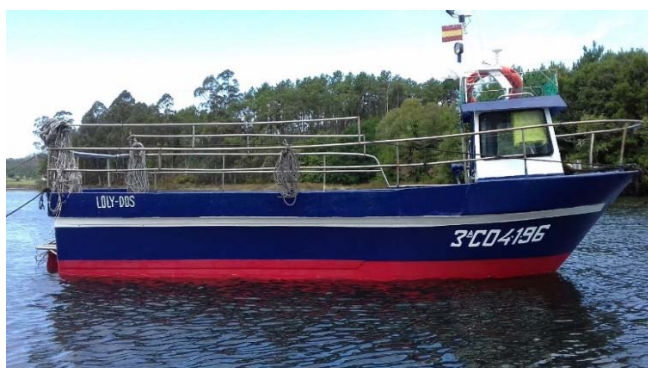
Figura 1. E/P<sup>1</sup> LOLY DOS

Aunque no viene reflejado en la hoja de asiento del pesquero, a la vista de las fotografías que aparecen en las figuras 1 y 3, se aprecia que, a bordo del pesquero,

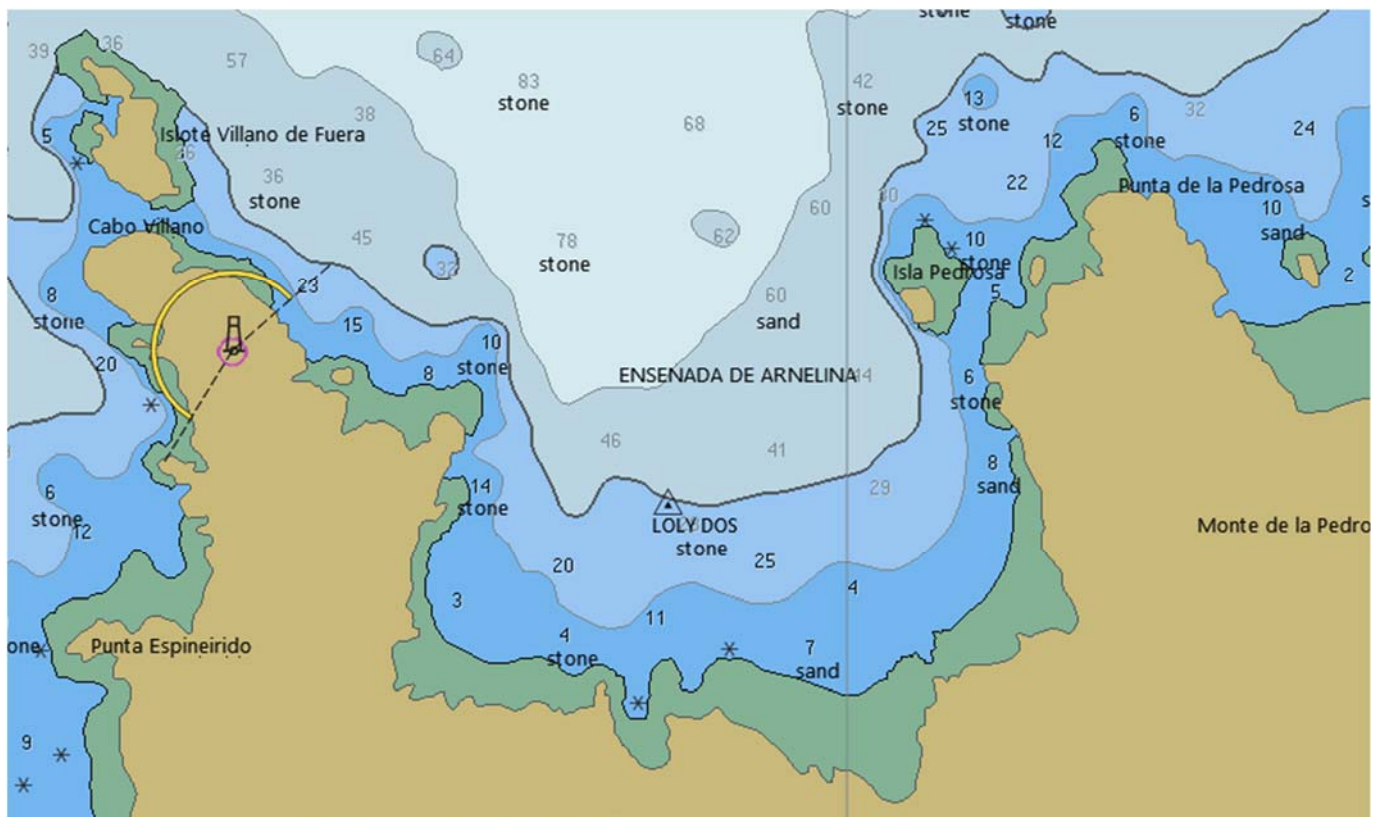
Figura 4. Zona del accidente

El día 20 de junio de 2019, la E/P LOLY DOS con sus 3 tripulantes a bordo recogían percebe en el islote Villano de Fuera, junto con otras embarcaciones. Antes de dar por finalizada la jornada de trabajo, decidieron cambiar de zona para completar las capturas, dirigiéndose a la zona de Punta Pedrosa. Allí el acceso a las rocas era más complicado, pero el percebe era de mejor calidad.

Alrededor de las 13:00 horas, dos de los tripulantes saltaron a las rocas para coger percebes, quedando el patrón en la embarcación. El patrón intentó alejarse de las rocas, dando marcha atrás, pero, aunque el motor permanecía en funcionamiento el pesquero no reaccionaba a las órdenes. Los 2 tripulantes que estaban en las rocas volvieron a saltar al pesquero para intentar solucionar el problema.

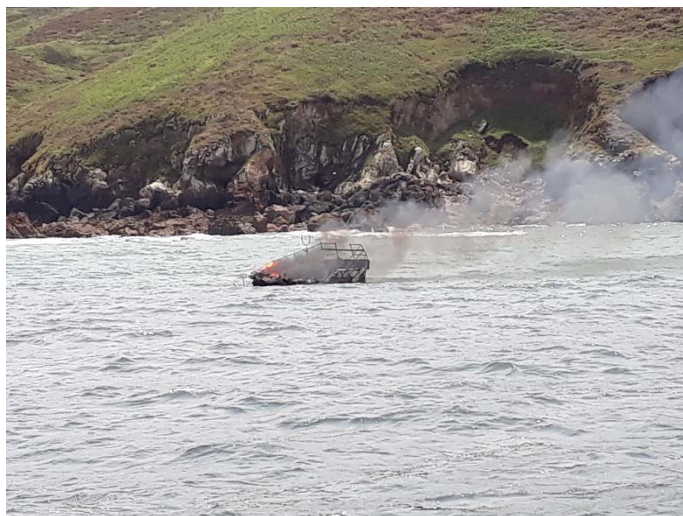
Figura 5. E/P LOLY DOS

La embarcación sin gobierno fue empujada por la acción del viento y el oleaje hacia las rocas, por lo que los tripulantes decidieron abandonarla, saltando nuevamente, a las rocas. Los tripulantes llevaban puestos trajes de neopreno y chalecos salvavidas.
